Identifikace dopravně nebezpečných míst a úseků na vybrané síti Jihočeského kraje

Úsek: 156 – silnice II/151 km 24,63 – km 25,87

Březen 2018

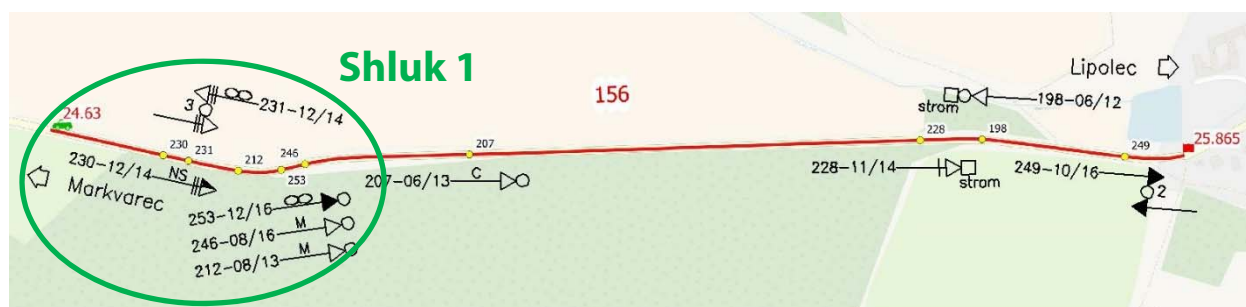
Obrázek 2: Kolizní diagram sledovaného úseku.

Z kolizního diagramu je patrné, že nehody tvoří shluk pouze v místě levotočivého oblouku v km 24,85. Ostatní nehody shluky netvoří.

Shluk 1: Shluk DN č. 230, 231, 212, 246 s 253 – Příčinou všech nehod v tomto shluku byla nepřiměřená rychlost u osobních vozidel a nevěnování se řízení u motocyklů. Spolupůsobícím faktorem při vzniku nehod může být nevhodná kombinace dlouhé přímé (cca 600 m) a oblouku o malém poloměru (cca 110 m).

Doporučení: Viz Riziko 3.:

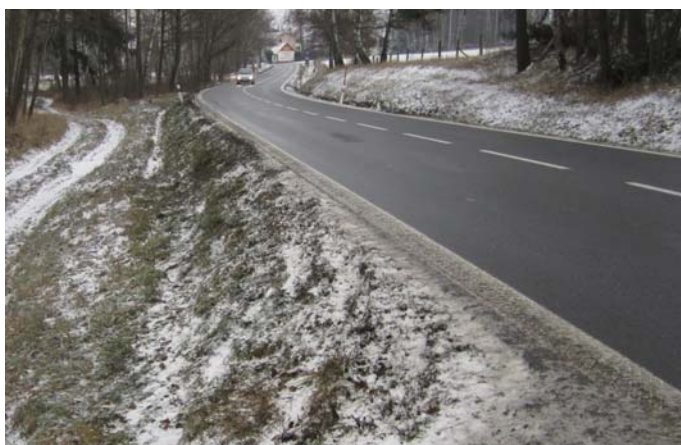
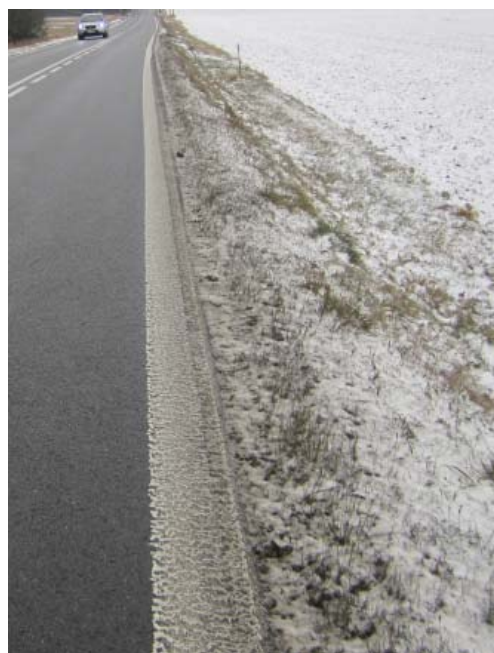
Riziko 1: Km 24,63 – 25,87 Krajnice – nevyhovující provedení nezpevněné krajnice

Závažnost rizika: Nízká.

Popis rizika: Chybějící nebo nedostatečně široká nezpevněná krajnice zvyšuje pravděpodobnost dopravní nehody, protože řidiči neumožní při chybě návrat na zpevněnou část silnice. Nedostatečná šířka a sklonové poměry nezpevněné krajnice neumožňují využití celé šířky komunikace (její zpevněné i nezpevněné části). Nadvýšení krajnice zhoršuje

Obrázek 3: Pohled ve směru staničení na levou krajnici před obcí Lipolec.

Doporučení: Provést nezpevněné krajnice. Dosypání nezpevněné části krajnice, provedení její odpovídající šířky a sklonu.

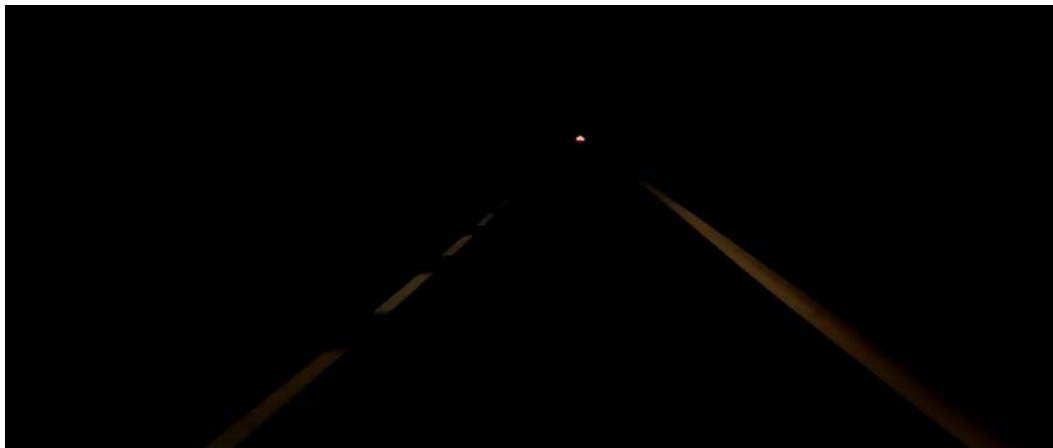
Riziko 2: Km 24,63 – 25,87 Dopravní značení – nedostatečné vedení komunikace

Závažnost rizika: Střední.

Popis rizika: Směrové sloupky jsou osazeny v poměrně velkých odstupech, což stěžuje vedení řidičů po PK, především ve směrových obloucích. Některé sloupky jsou poškozené, vyvrácené, nebo chybí úplně.

Obrázek 4: Pohled na PK v nočních hodinách – směrové sloupky nejsou vidět.

Doporučení: Doplnit směrové sloupky, jejich vzdálenost zvolit dle poloměrů oblouků.

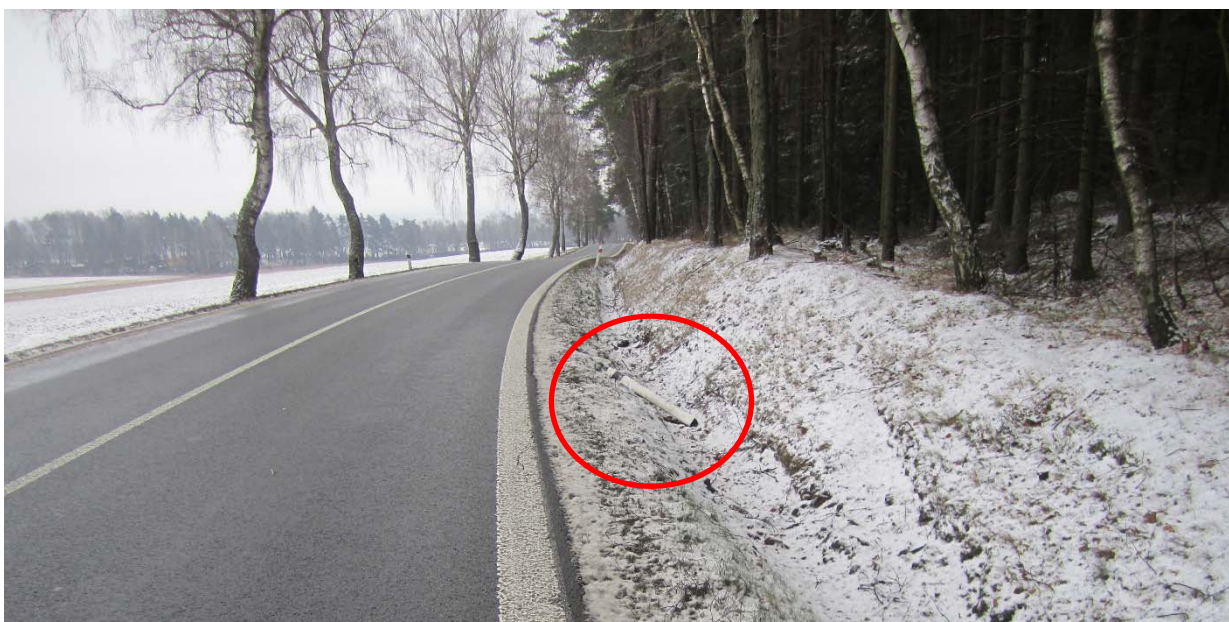
Obrázek 5: Nefunkční směrové sloupky.

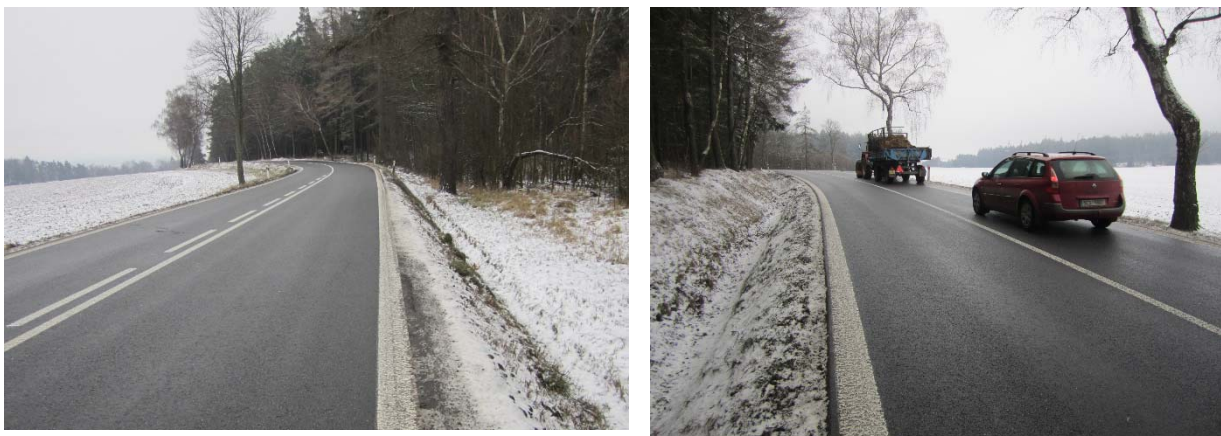
Riziko 3: Km 24,85 Směrový oblouk – chybějící SDZ, místo shluku DN

Závažnost rizika: Střední.

Popis rizika: Směrový oblouk o malém poloměru (cca 110 m) na horizontu po dlouhé přímé bez vyznačení pomocí SDZ je nevhodnou kombinací směrových a výškových prvku trasy. Dlouhá přímá bez informace o oblouku s malým poloměrem oblouku, může vést řidiče k volbě nepřiměřené rychlosti, kterou následně řidiči nezvládnou a havarují.

Obrázek 6: Vlevo pohled do oblouku po směru staničení (ve směru většiny DN) a vpravo pohled z protisměru .

Doporučení: Osadit DZ č. A 2b Dvojitá zatáčka první vpravo alespoň ve směru staničení (do Lipolce). Do prvního oblouku osadit jednu vodící tabuli č. Z 3 (se třemi šipkami).

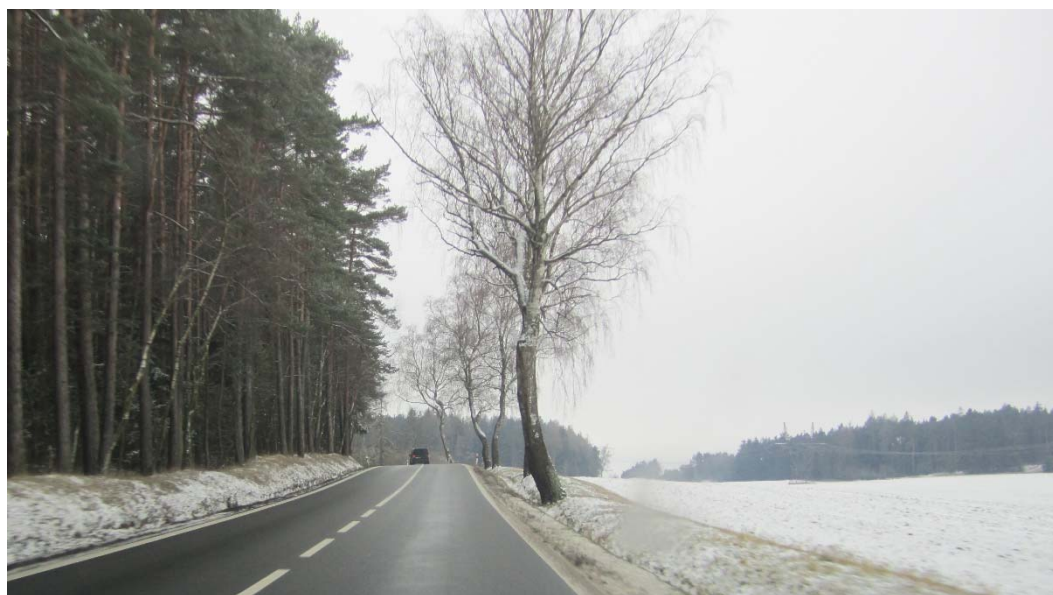
Riziko 4: Km 24,92 – 25,27 Pevná překážka – stromy v blízkosti hrany zpevnění

Závažnost rizika: Nízká.

Popis rizika: Stromy v blízkosti levé hrany zpevnění (cca 1,9 – 2,5 m) zhoršují následky DN při vyjetí vozidla mimo komunikaci.

Obrázek 7: Pohled proti směru staničení na stromy blízko levé hrany zpevnění (pohled proti směru staničení).

Doporučení: Stromy do vzdálenosti cca 3,5 m odstranit.

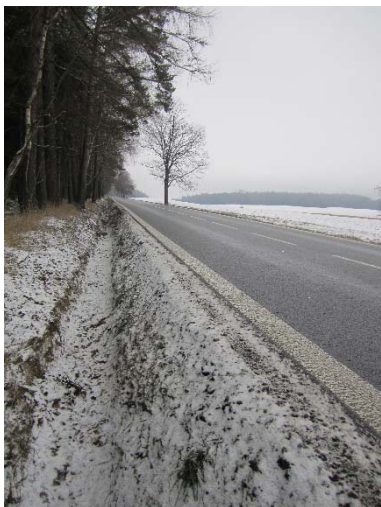
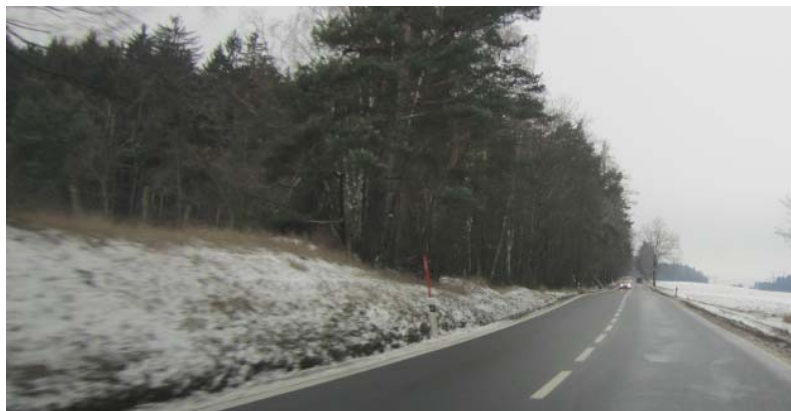
Riziko 5: Km 24,63 – 25,87 Odvodnění – provedení příkopu

Závažnost rizika: Nízká.

Popis rizika: Nevhodně provedení odvodnění může zhoršovat následky dopravních nehod v případě vyjetí vozidla mimo komunikaci – prudké svahy příkopu, hluboké dno. Okolí komunikace tak není odpouštějící, může dojít k převrácení vozidla – především na pravé straně komunikace.

Naopak chybějící odvodnění může vést ke zdržování vody na komunikaci, případně k jejímu namrzání – to oboje může přispívat ke vzniku DN.

Obrázek 8: Pohled proti směru staničení na provedení odvodnění.

Doporučení: Provést jiný profil odvodnění.

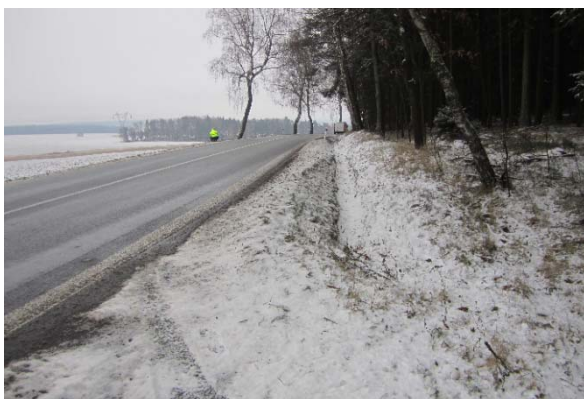
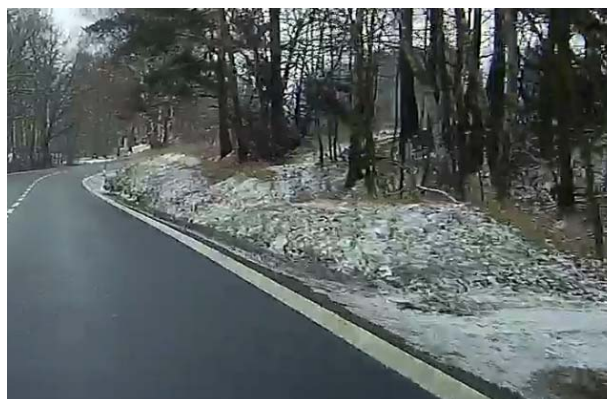
Riziko 6: Km 24,87, km 25,57 Napojení - rozhledové poměry na výjezdech

Závažnost rizika: Vysoká.

Popis rizika: Nedostatečné rozhledové poměry (v obou případech vpravo) na výjezdu z lesa, jsou zapříčiněny vzrostlou zelení a svahovým tělesem.

Obrázek 9: Nedostatečný rozhled na výjezdech z lesních cest.

Doporučení: Odstranění zeleně v rozhledovém poli, mírné odtěžení svahu.
