**Identifikace dopravně nebezpečných míst a úseků na
vybrané síti Jihočeského kraje**

Úsek: 158 – silnice II/151 km 6,430 – km 8,295

Březen 2018

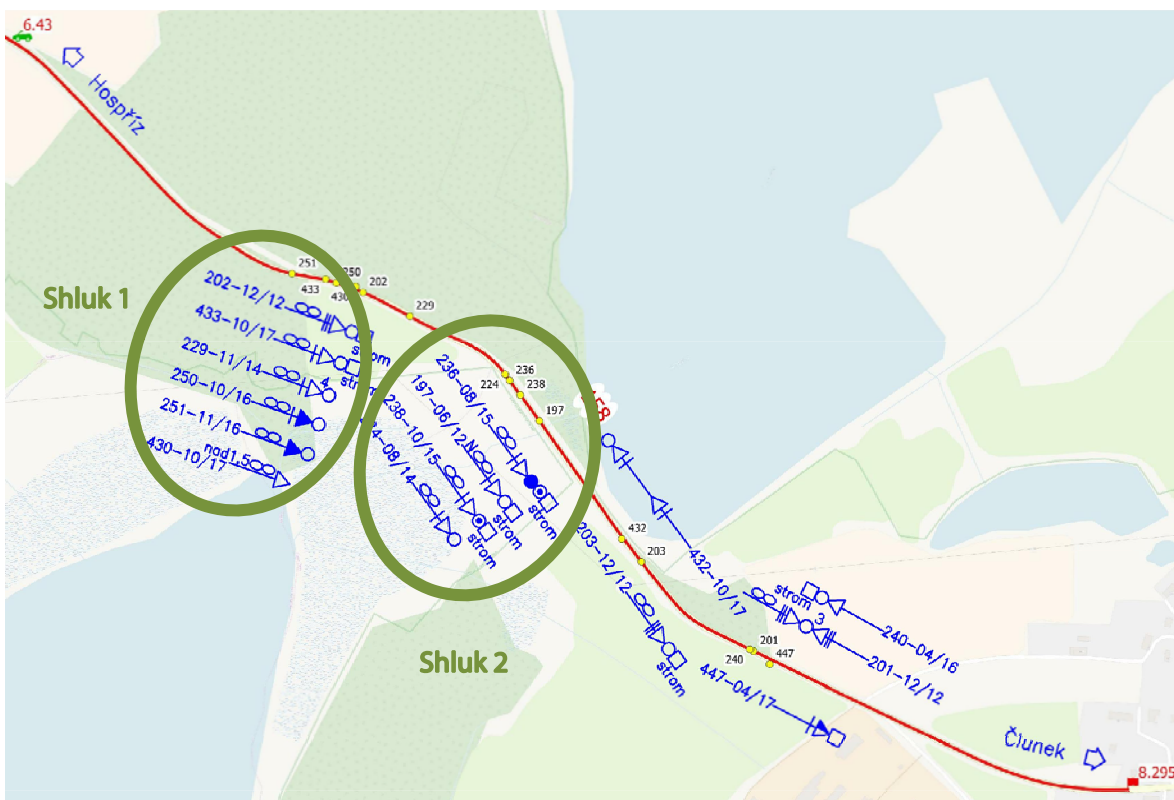
Obrázek 2: Koližní diagram sledovaného úseku.

Kromě dvou DN jsou všechny situované ve směru na Člunek. Jedna z nich se stala z důvodu nevěnování se řízení a druhá kvůli nedodržení bezpečné vzdálenosti za vozidlem. Tyto nehody nejsou předmětem rozboru nehodovosti.

Shluk 1 – Všechny nehody ve shluku 1 byly se smykem, většina za zhoršeného stavu vozovky – mokrá, nebo s náledím, namrzlá nebo se sněhem. Tyto nehody mohou mít souvislost s nedostatečnými povrchovými vlastnostmi vozovky. Doporučení - viz Riziko 2:

Shluk 2 – Nehody ve shluku 2 se staly všechny na mokré nebo vlhké vozovce, se smykem a následným vyjetím vozidla mimo komunikaci. Také tyto nehody mohou mít souvislost s nedostatečnými povrchovými vlastnostmi vozovky. Doporučení - viz Riziko 2:

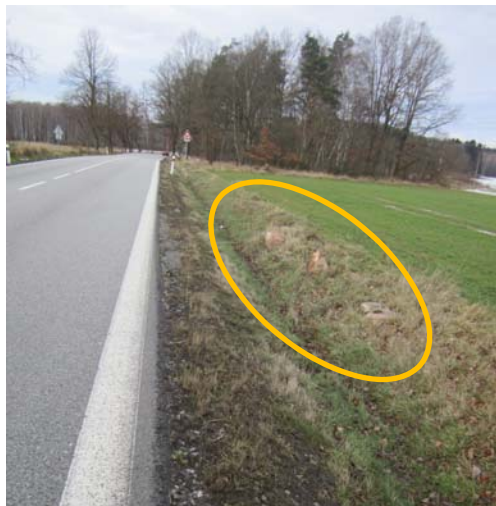
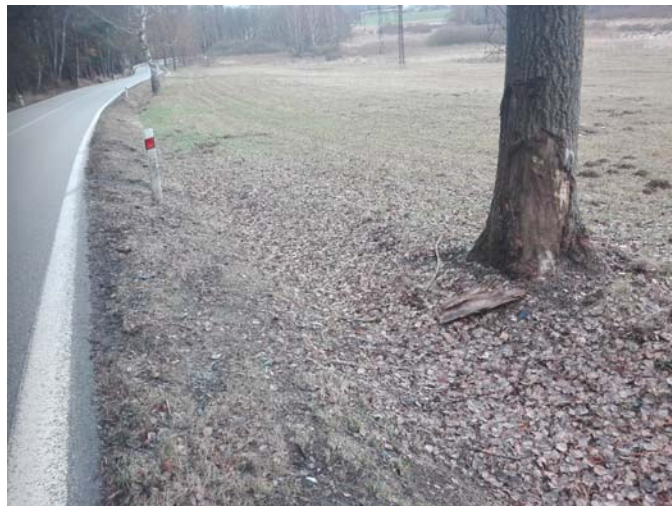
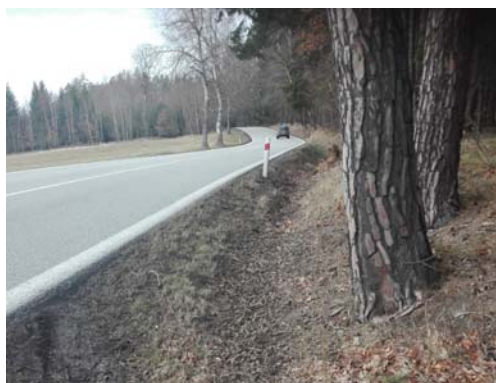
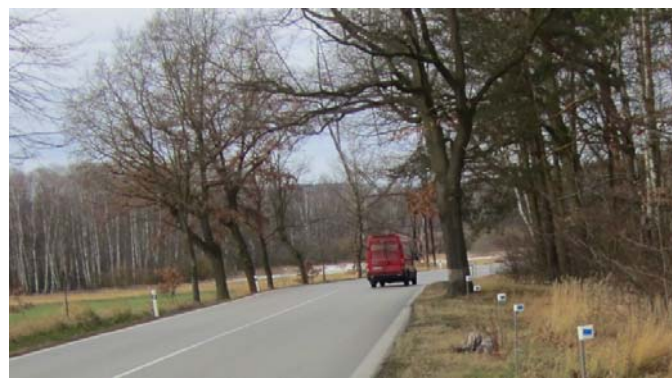
Riziko 1: Km 6,43 – 7,10; 7,35-8,30 Pevná překážka – vzdálenost od komunikace

Závažnost rizika: Střední.

Popis rizika: Pevné překážky v blízkosti komunikace mohou ovlivnit následky dopravních nehod. Vzdálenost stromů do 3,5 m není bezpečná z důvodu následků DN při vyjetí vozidla mimo komunikaci. Kameny v blízkosti komunikace také nejsou bezpečné v případě vyjetí vozidla mimo zpevnění.

Obrázek 3: Příklady umístění pevných překážek v blízkosti komunikace.

Doporučení: Odstranění pevných překážek.

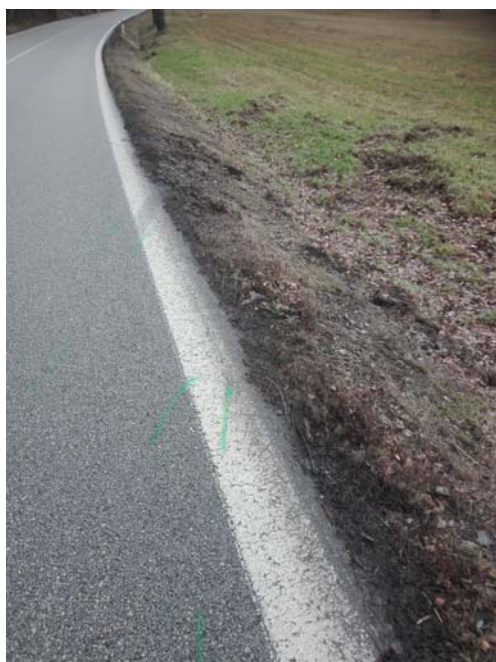
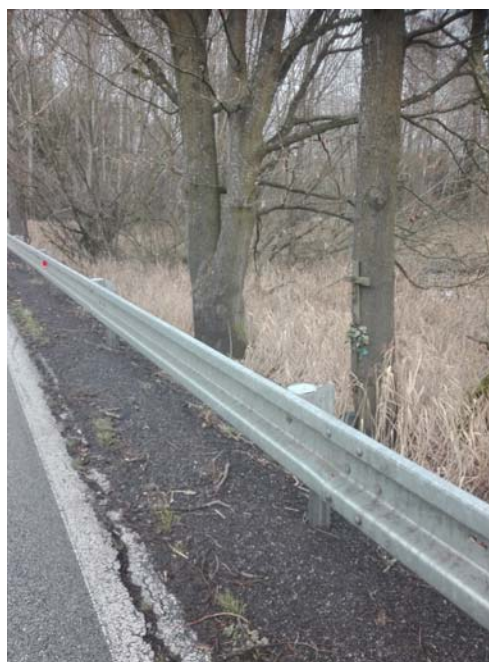
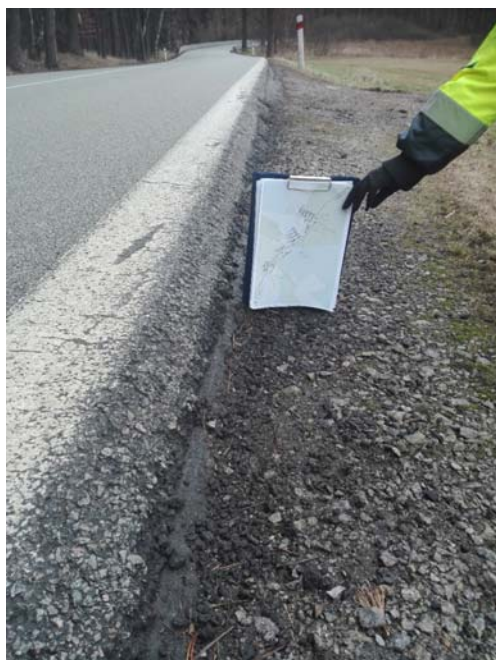
Riziko 3: Km 6,43 – 8,30 Krajnice – pokleslá, nadvýšená, potrhaná**Závažnost rizika:** Nízká.**Popis rizika:** Pokleslá krajnice neumožňuje vozidlům její plné využití a následný návrat na zpevněnou část komunikace. Naopak nadvýšená krajnice pak neumožňuje odvedení vody z komunikace. V některých místech je krajnice potrhaná.**Doporučení:** Provedení krajnice dle odpovídajících parametrů s potřebnými šířkovými a sklonovými poměry.

Obrázek 4: Deficity krajnice na úseku.

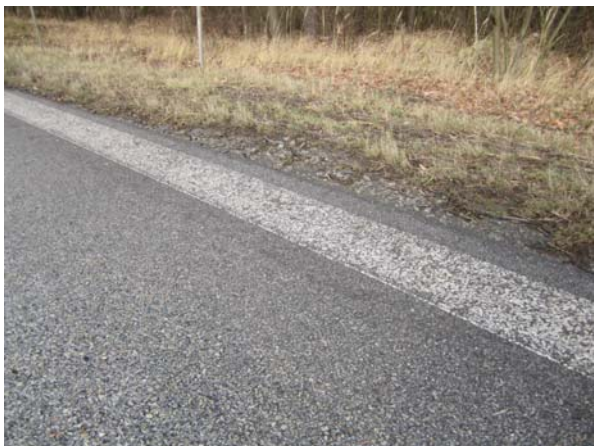
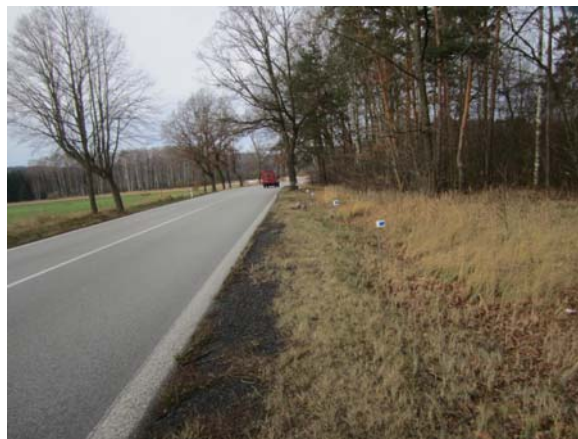
Riziko 4: Km 6,43 – 8,30 Dopravní značení - nedostatečné vedení komunikace**Závažnost rizika:** Nízká.**Popis rizika:** Nevýrazné VDZ neplní svoji funkci, nejzávažnější je situace na konci úseku vpravo (před obcí Člunek). Chybějící nebo nefunkční (špinavé) sloupky v některých místech komunikace také zhoršují vedení (v místech, kde jsou odrazky proti zvěři je toto vedení díky odrazkám ještě více matoucí).**Doporučení:** Obnova VDZ, doplnění a údržba sloupků, jejich vzdálenost zvolit dle poloměrů oblouků.

Obrázek 5: Příklady nevýrazného VDZ a místa s chybějícími sloupky na sledovaném úseku.

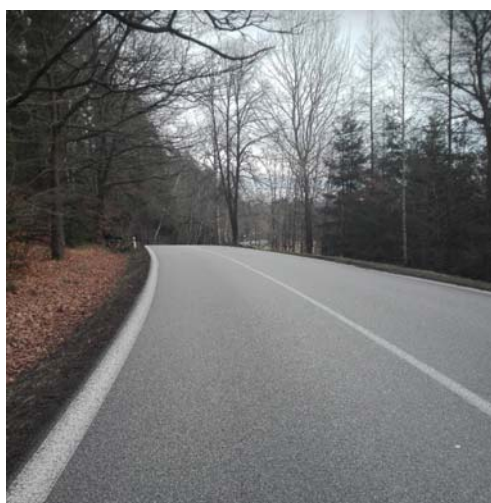
Riziko 5: Km 6,90 a 7,65 Směrový oblouk – absence DZ**Závažnost rizika:** Střední.**Popis rizika:** Směrový oblouk není dostatečně viditelný (km 6,9 za horizontem, 7,65 nevýrazný oblouk), díky absenci DZ dochází k nedostatečnému vedení ve směrovém oblouku.**Doporučení:** Do směrových oblouků osadit SDZ č. Z3 „Vodící tabule“ s jednou šipkou 3 x.

Obrázek 6: Pohled po směru staničení na horizont v oblouku v km 6,90.

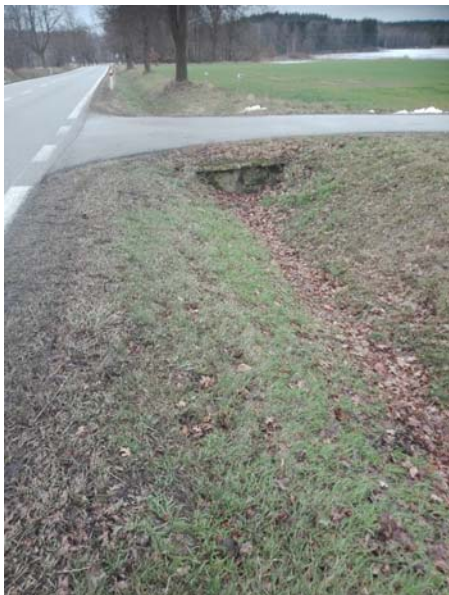
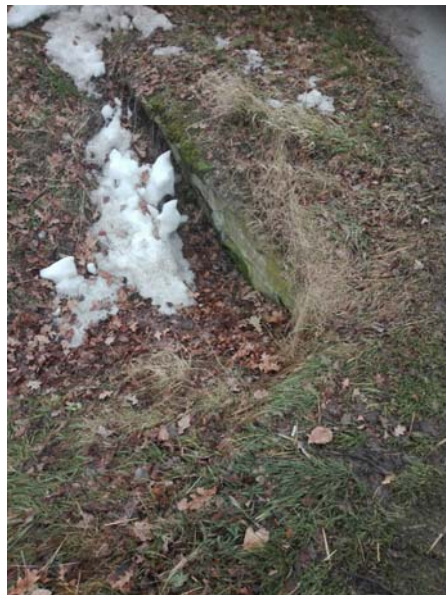
Riziko 6: Km 7,92 – Odvodnění – nedostatečná funkčnost

Závažnost rizika: Nízká.

Popis rizika: Odvodňovací zařízení (příkop i propustek) není díky nánosům funkční.

Obrázek 7: Nefunkční odvodnění.

Doporučení: Vyčištění a obnova odvodňovacího zařízení.
