**Identifikace dopravně nebezpečných míst a úseků na
vybrané síti Jihočeského kraje**

Úsek: 387 – silnice II/164, km 10,66 – km 12,04

Březen 2018

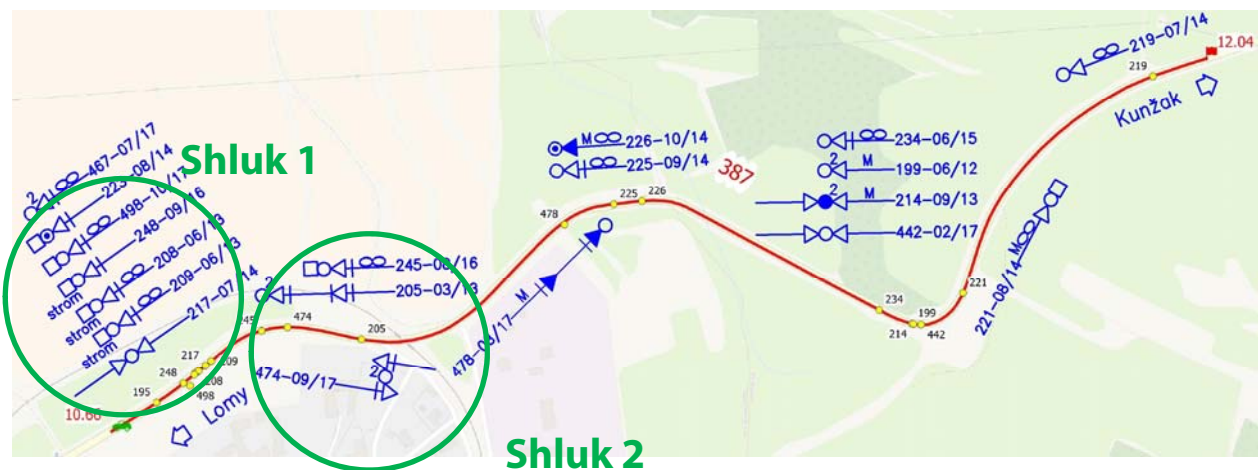
Obrázek 2: Koližní diagram sledovaného úseku.

Z kolizního diagramu je patrné, že nehody tvoří místní shluky před a za obloukem v km 10,83. Ostatní nehody shluky netvoří.

Shluk 1: Hlavní příčinou těchto nehod bylo nepřizpůsobení rychlosti stavu rychlosti a následné vyjetí mimo vozovku s případnou srážkou s pevnou překážkou. Všechny nehody se staly na vlhké vozovce. V místě shluku nehod bylo i při místní prohlídce díky stop vyjetí vozidel patrné, že v tomto místě ke kumulaci DN dochází. Některé tyto nehody nemusí být ani evidovány policií ČR. Tyto nehody mohou mít souvislost s nedostatečnými povrchovými vlastnostmi vozovky.

Shluk 2: Hlavní příčinou těchto nehod bylo také nepřizpůsobení rychlosti a následné vyjetí vozidla buď mimo vozovku, nebo do protijedoucího vozidla. Všechny nehody se i zde staly za mokra, mohou tedy také souviset s nedostatečnými povrchovými vlastnostmi vozovky.

Vzhledem ke shlukům nehod a ostatním nehodám na úseku doporučujeme prověření protismykových vlastností vozovky v celé délce úseku, viz Riziko 2:. Současně doporučujeme úpravu nebezpečné krajnice - Riziko 1:

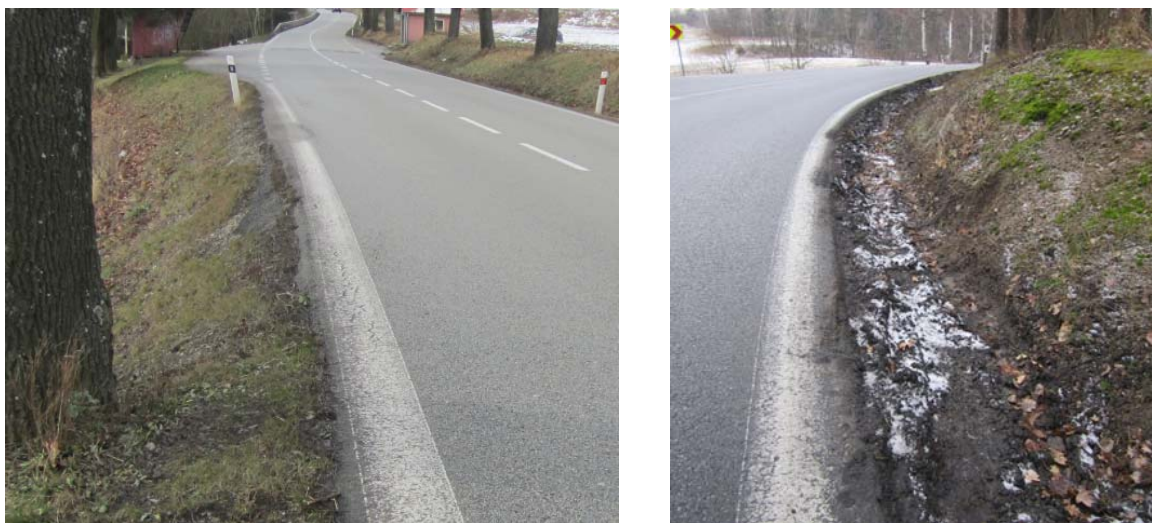
Riziko 1: Km 10,66 – 12,04 Krajnice – Provedení a absence krajnice

Závažnost rizika: Střední.

Popis rizika: Provedení krajnice (pokles či nadvýšení) nebo její úplná absence neumožňují využití celé šířky komunikace (její zpevněné i nezpevněné části), komunikace není odpouštějící, zvyšuje se tak riziko dopravní nehody – řidiči není umožněno se při chybě vrátit na zpevněnou část. Při jejím nadvýšení nedochází k potřebnému odvodnění komunikace.

Obrázek 3: Příklad nedostatečné krajnice.

Doporučení: Provést odpovídající nezpevněnou krajnici.

| km | Riziko | Opatření | Realizace | Orientační náklady |
|---|---|--|---|---|
| 10,66 – 12,04 | R1 | nezpevněné krajnice - upravit | N | - |

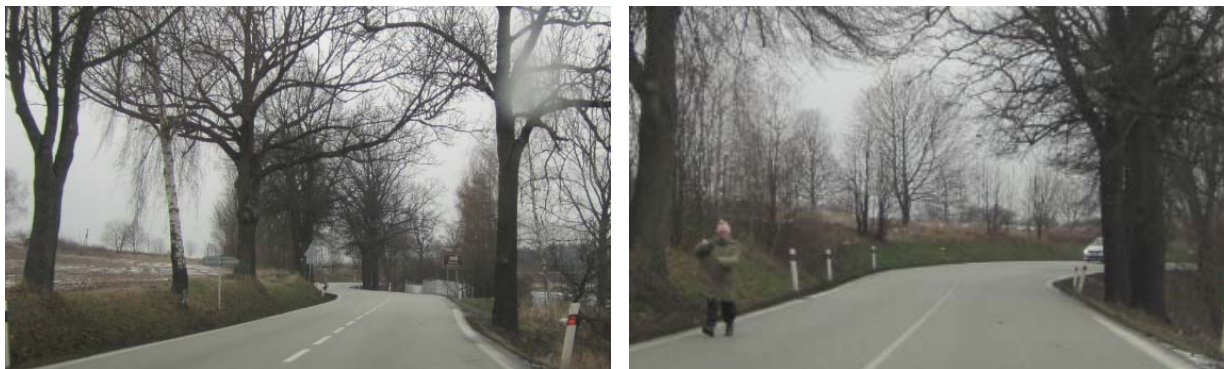
Riziko 3: Km 10,67, 10,75 – 10,88, 11,19 – 11,54 Pevná překážka – stromy

Závažnost rizika: Vysoká.

Popis rizika: Stromy v blízkosti komunikace tvoří pevnou překážku a současně jsou překážkou v rozhledu pro zastavení.

Obrázek 4: Pohled po směru staničení – stromy v malé vzdálenosti od hrany zpevnění.

Doporučení: Odstranění zeleně/stromů do vzdálenosti 3,5 m od hrany zpevnění.

| km | Riziko | Opatření | Realizace | Orientační náklady |
|---|---|--|---|---|
| 10,67 | R3 | stromy - odstranit | N | - |
| 10,75 – 10,88 | R3 | stromy - odstranit | N | - |
| 11,19 – 11,54 | R3 | stromy - odstranit | N | - |

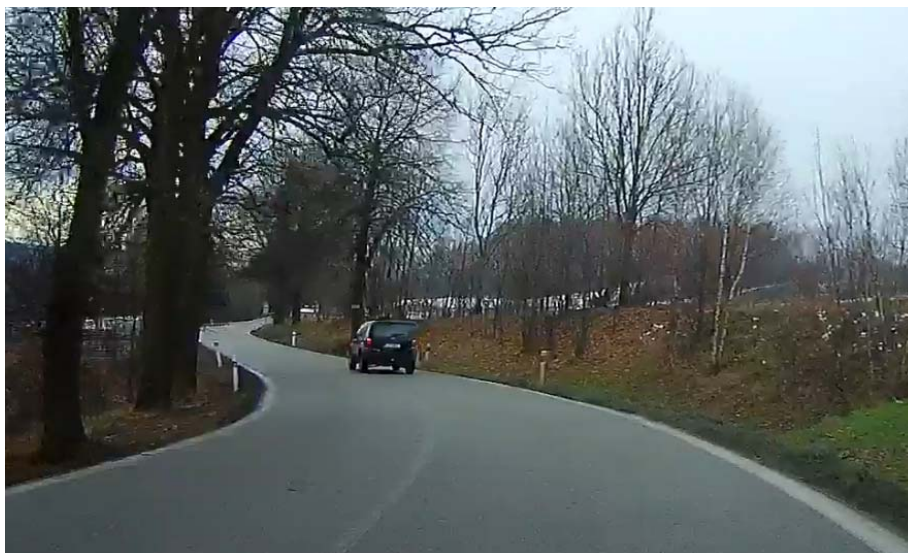
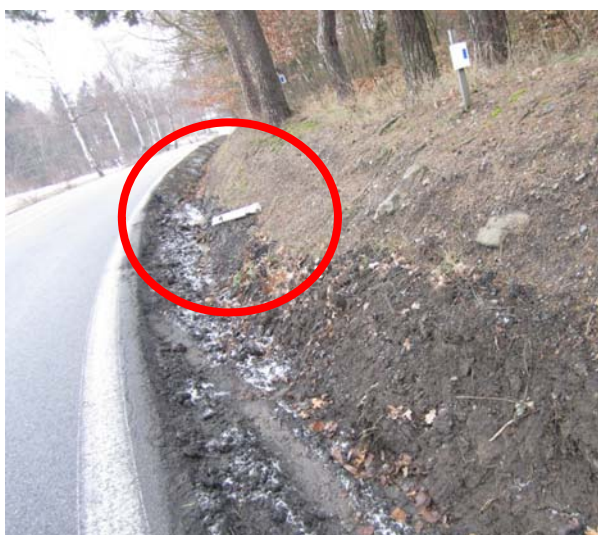
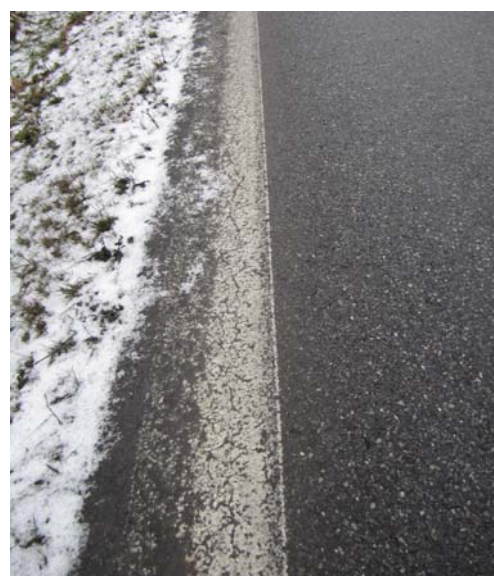
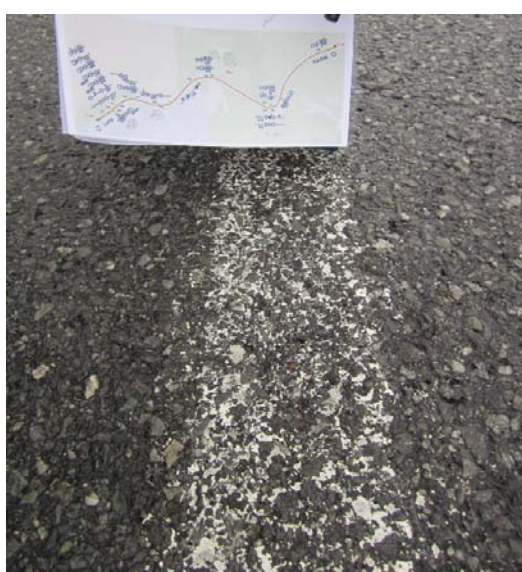
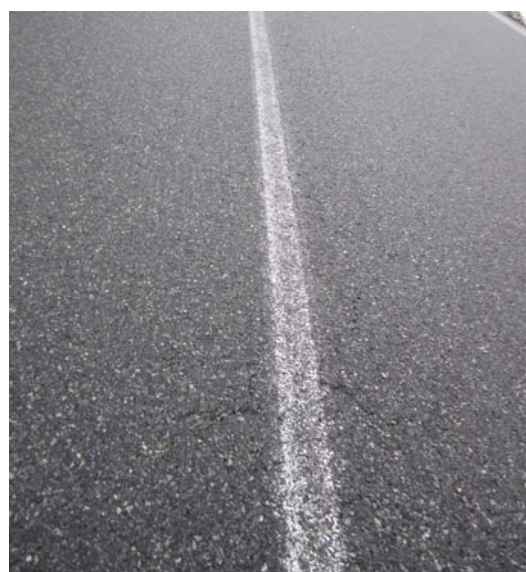
Riziko 4: Km 10,84, 11,17 – 11,32, 11,54 - 11,64 Dopravní značení - Nedostatečné vedení PK

Závažnost rizika: Střední.

Popis rizika: Mírně sjeté VDZ, na vnější hraně oblouku místy zanesené materiálem, které plně nenavádí v obloucích. Chybějící, nebo poškozené směrové sloupky zhoršují vedení především v místech oblouků. Vzhledem k šířce zpevnění silnice větší jak 6 m by měly být na silnici vyznačeny jízdní pruhy (dle TP 133) a to pomocí dělicích čar VDZ. Odrazky proti zvěři jsou za tmy více vodící prvek, než směrové sloupky.

Obrázek 5: Stav směrového vedení komunikace.

Doporučení: Obnovit VDZ, vyznačit jízdní pruhy. Provést doplnění a údržbu směrových sloupků, provést směrové sloupky ve zkrácené vzdálenosti (cca po 30 m) tak, aby tvořily vodící prvek a byly výraznější než odrazky proti zvěři. V obloucích doplnit směrové sloupky ve vzdálenostech odpovídající technickým předpisům dle poloměru oblouku.

| km | Riziko | Opatření | Realizace | Orientační náklady |
|---|---|--|---|---|
| 10,84 | R4 | vodorovné dopravní značení - opravit směrové sloupky - doplnit | N N | - - |
| 11,17 - 11,32 | R4 | vodorovné dopravní značení - opravit směrové sloupky - doplnit | N | - |
| 11,54 – 11,64 | R4 | vodorovné dopravní značení - opravit, směrové sloupky - doplnit | N N | - - |

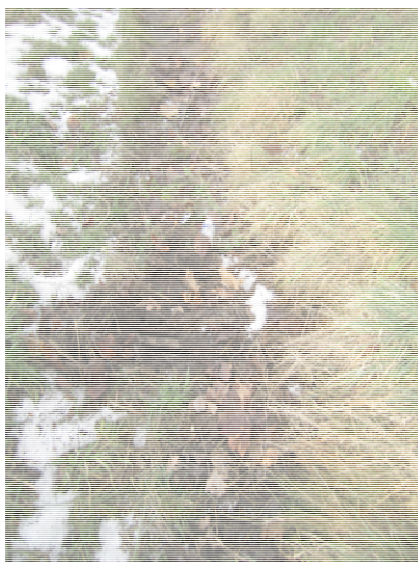
Riziko 5: Km 10,96 Odvodnění – nefunkční odvodnění**Závažnost rizika:** Nízká.**Popis rizika:** Odvodňovací zařízení není z důvodu nánosu nečistot funkční. V některých místech jsou nánosy nadvýšené nad vozovku, zabraňují tak potřebnému odvodnění komunikace a v některých místech není odvodnění provedeno vůbec.**Doporučení:** Vyčištění a obnova odvodňovacího zařízení.

Obrázek 6: Zanesená kanalizační vpust' odvodňovacího zařízení.

| km | Riziko | Opatření | Realizace | Orientační náklady |
|---|---|--|---|---|
| 10,96 | R5 | silniční příkop - vyčistit | N | - |

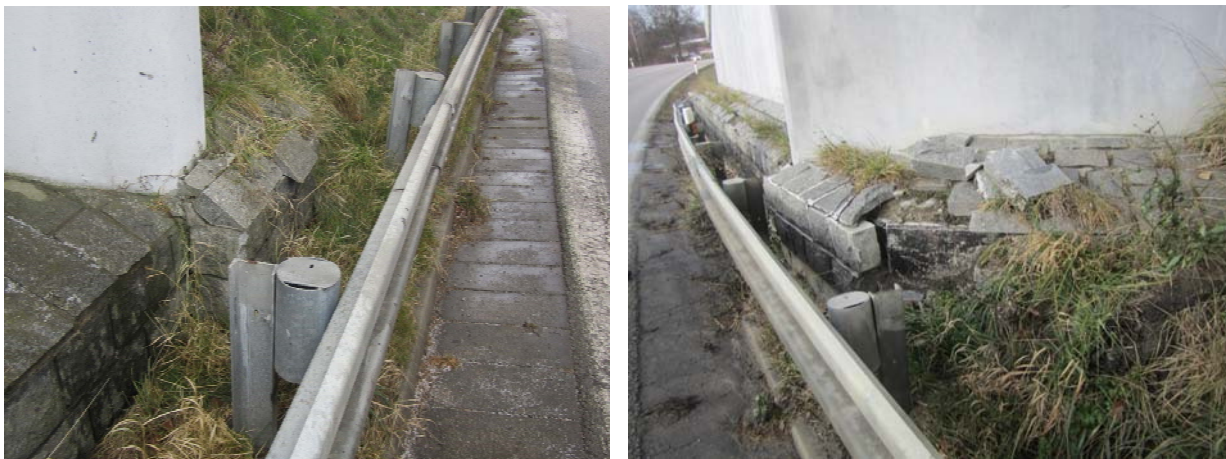
Riziko 6: Km 10,99 Zadržný systém – Nefunkční svodidlo**Závažnost rizika:** Vysoká.**Popis rizika:** Nedostatečná deformační zóna (0,38 m od hrany svodnice), do které zasahuje spodní stavba mostu (obě opěry) současně s nedostatečnou výškou svodidla – cca 0,68 m na hranou zpevnění, nezajišťuje odpovídající funkčnost zádržného systému. Některé díly svodidla (sloupky, trubkové spojky, svodnice) jsou v několika místech zdeformované, což také zhoršuje jeho funkčnost.**Doporučení:** Provedení záchytného systému tak, aby byl dostatečně funkční, např. výměnou za jiný typ svodidla s menší deformační zónou.

Obrázek 7: Pohled proti směru staničení do oblouku.

| km | Riziko | Opatření | Realizace | Orientační náklady |
|---|---|--|---|---|
| 10,99 | R6 | ocelové svodidlo - opravit | N | - |

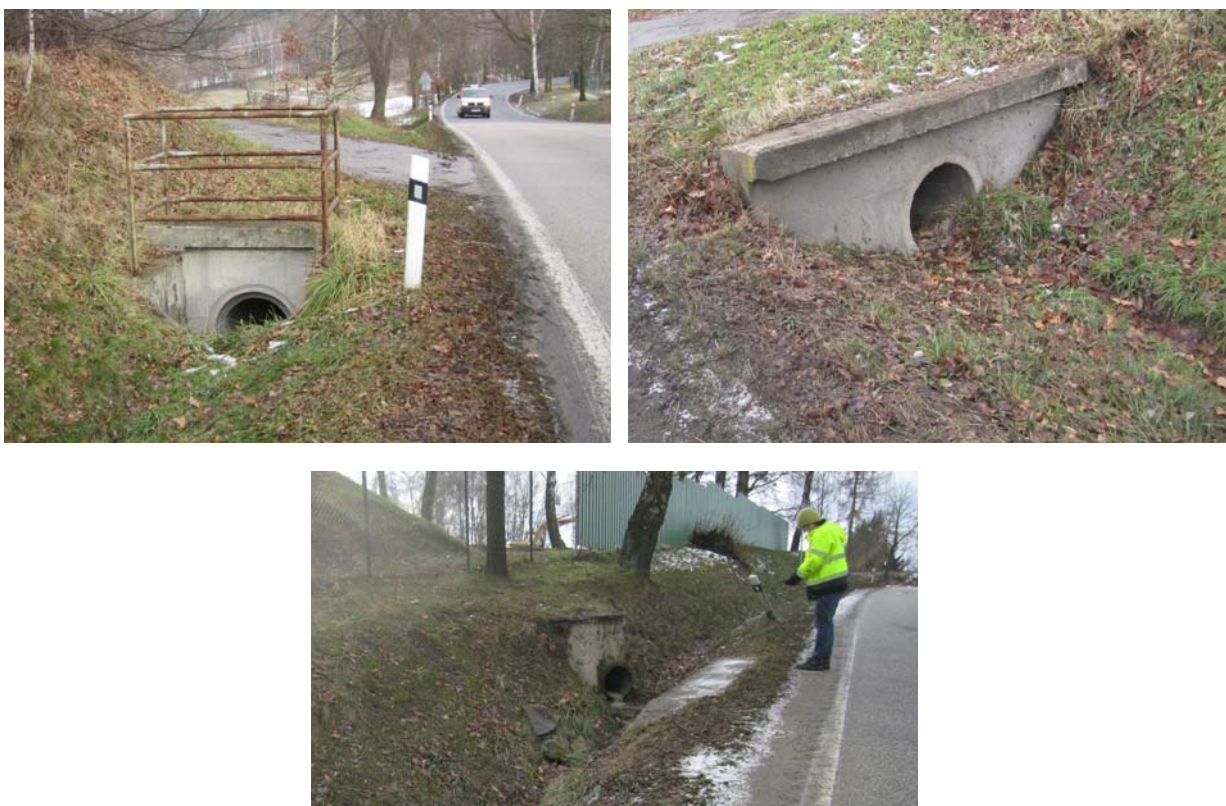
Riziko 7: Km 11,09 Pevná překážka – čela propustků

Závažnost rizika: Nízká.

Popis rizika: Kolmá čela propustků (pod sjezdem) a vyústění kanalizace do pravého příkopu tvoří pevnou překážku.

Obrázek 8: Nahoře pohled na čela propustku, dole pohled na vyústění kanalizace do pravého příkopu (pohled proti směru staničení).

Doporučení: Úprava kolmých čel na šikmá, případně zapuštění čela do svahu, odstranění zábradlí.

| km | Riziko | Opatření | Realizace | Orientační náklady |
|---|---|--|---|---|
| 11,09 | R7 | čela propustku kolmá nahradit svahovými | I | 200 000,- |

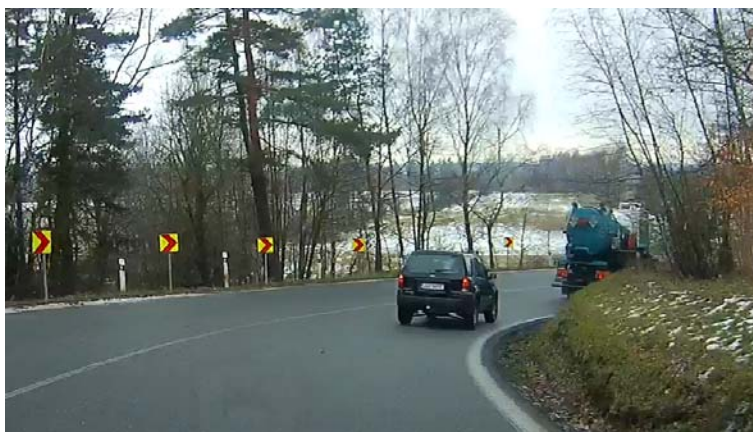
Riziko 8: Km 11,61 Směrový oblouk – nedostatečný rozhled pro zastavení, chybějící odvodnění.

Závažnost rizika: Vysoká.

Popis rizika: Absence rozhledů v oblouku, překážkou je svah a zeleň na svahu. Na obou stranách oblouku je vyjetá a rozbitá krajnice, na vnitřní straně oblouku není dostatečné odvodnění.

Obrázek 9: Pohled do směrového oblouku proti směru staničení.

Doporučení: Odstranit zeleň na vnitřní straně oblouku, odtěžit svah. Oprava krajnice, provedení odvodnění.

| km | Riziko | Opatření | Realizace | Orientační náklady |
|---|---|--|---|---|
| 11,61 | R8 | svah v rozhledových polích – odstranit stromy - odstranit silniční příkop – provést nezpevněná krajnice - provést | I N I N | 250 000,- - 120 000,- - |

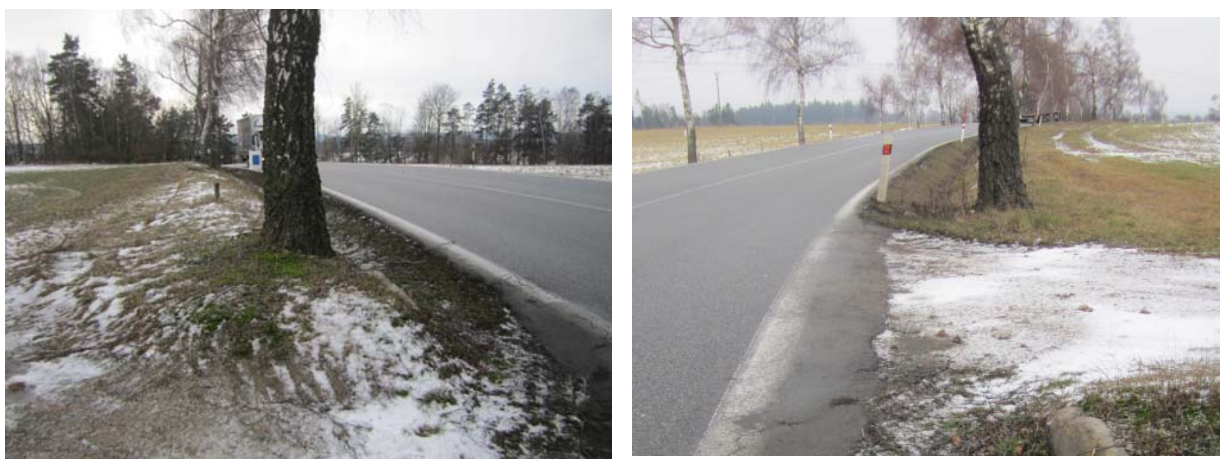
Riziko 9: Km 11,76 Napojení – Absence rozhledů

Závažnost rizika: Vysoká.

Popis rizika: Absence rozhledů v pravostranném sjezdu z polní cesty, překážkou v rozhledu jsou stromy podél pravé hrany PK.

Obrázek 10: Rozhled v pravostranném sjezdu vlevo a vpravo

Doporučení: Odstranit překážky (stromy) v rozhledových polích.

| km | Riziko | Opatření | Realizace | Orientační náklady |
|---|---|--|---|---|
| 11,76 | R9 | stromy – odstranit | N | - |
