**Identifikace dopravně nebezpečných míst a úseků na
vybrané síti Jihočeského kraje**

Úsek: 505 – silnice II/160 km 2,52 – km 4,62

Březen 2018

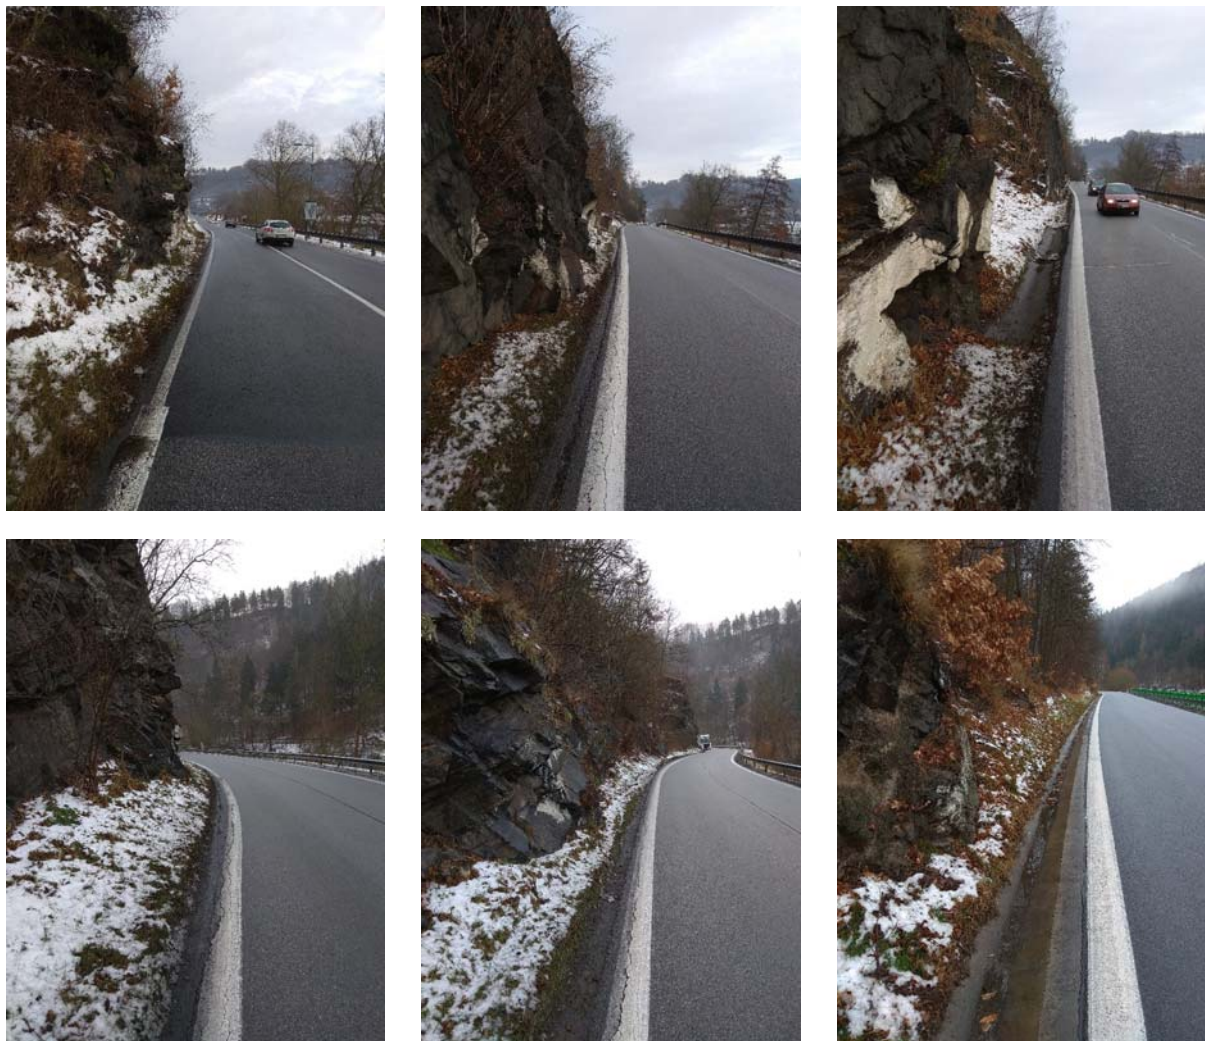
Obrázek 3: Sklaní výchozy v blízkosti silnice.

Riziko 1: Km 2,52 - 2,78; 3,61 – 3,83 a 4,46 Pevná překážka – skalní výchozy vpravo

Závažnost rizika: Vysoká.

Popis rizika: Skalní výchozy jsou v tomto úseku na několika místech 0,4 – 0,6 m od hrany zpevnění, navíc z těchto skal padá kamení na vozovku.

Doporučení: Provést opatření zabráňující padání kamenů na silnici. Úprava skalních výchozů a případně jejich ochrana svodidly.

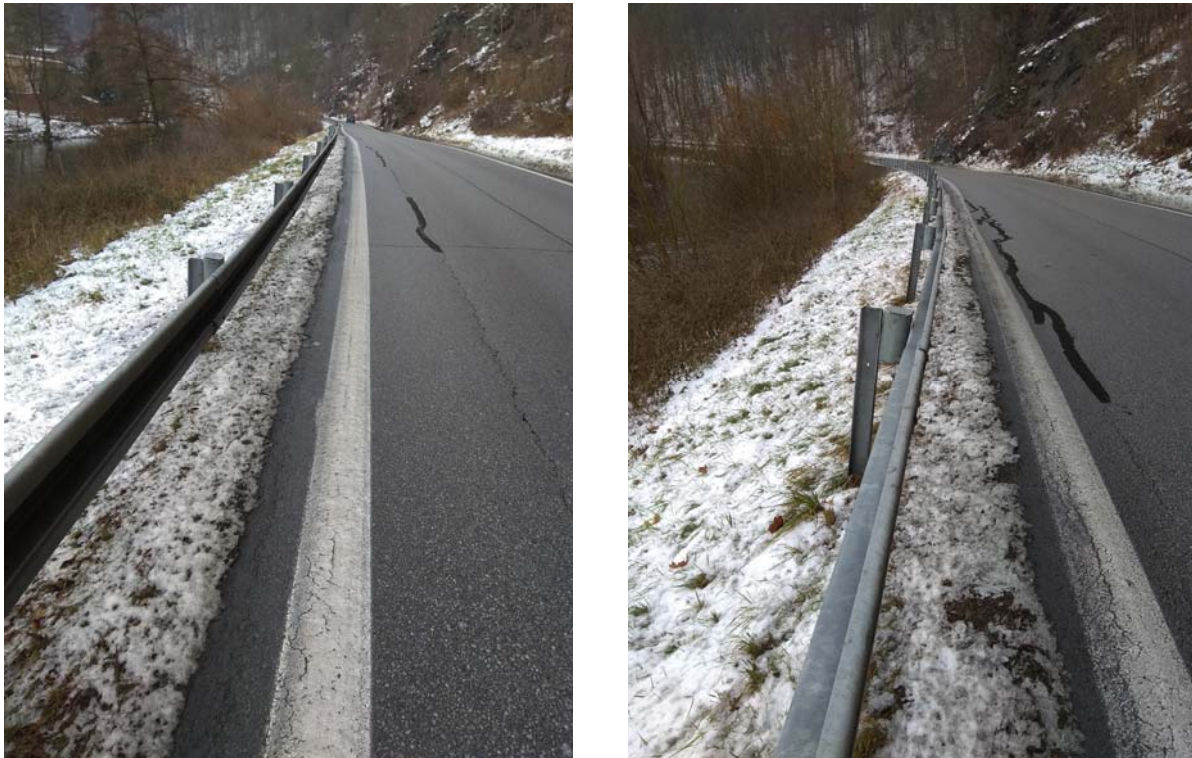
Obrázek 4: Podélné trhliny.

Riziko 2: Km 2,60 – 2,70 Jiné – trhliny ve vozovce

Závažnost rizika: Nízká.

Popis rizika: Podélné trhliny ve vozovce.

Doporučení: Sanace konstrukce vozovky a oprava krytu.

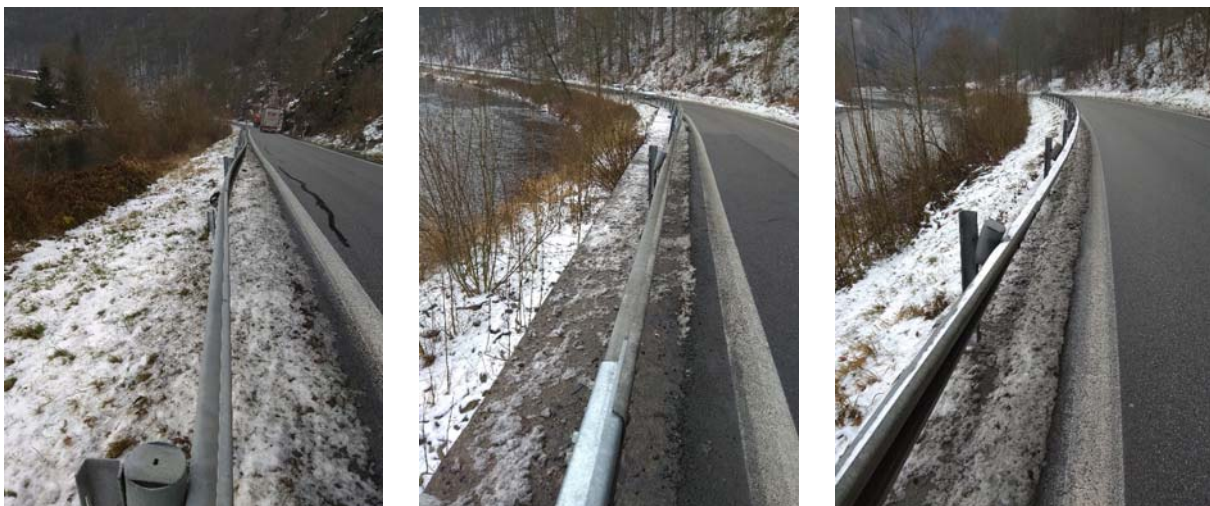
Obrázek 5: Ukázka poškozených svodidel.

Riziko 3: Km 2,94 - 3,20 a 3,62 vlevo Zadržný systém – poškozená svodidla

Závažnost rizika: Střední.

Popis rizika: Poškozená svodidla (deformace dílů) neplní svoji funkci.

Doporučení: Vyměnit poškozená svodidla.

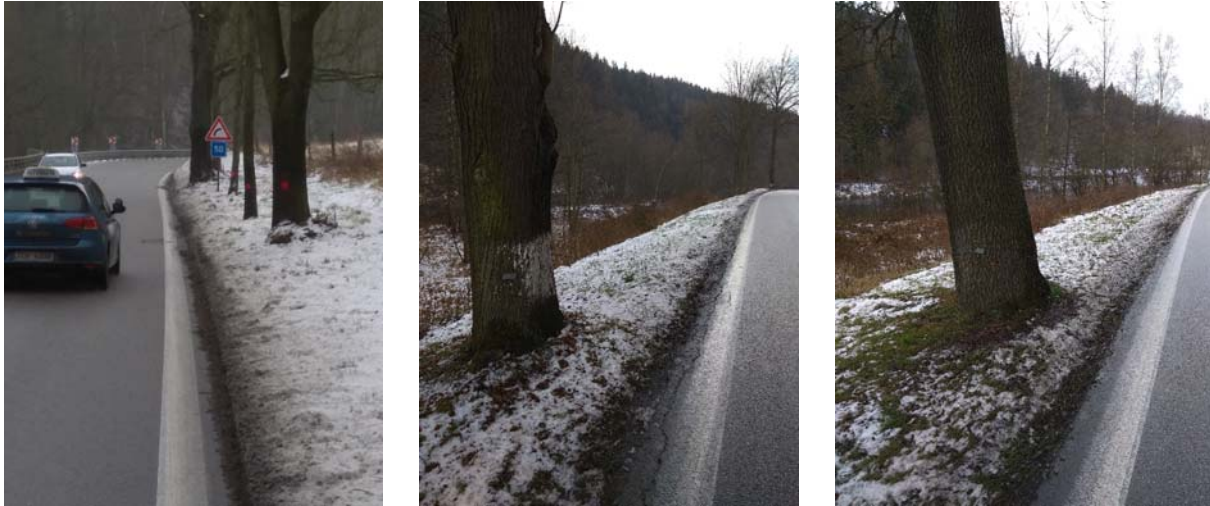
Obrázek 6: Ukázky stromů v těsné blízkosti silnice.

Riziko 4: Km 3,30 – 3,40 vpravo a 3,89 – 4,28 vlevo Pevné překážky - stromy

Závažnost rizika: Střední.

Popis rizika: Vzrostlé stromy jsou ve vzdálenosti 0,6 – 3 m a proto tvoří pevnou překážku. Riziko je zvýšené tím, že tyto stromy jsou často ve směrových obloucích nebo za nimi.

Doporučení: Stromy odstranit.

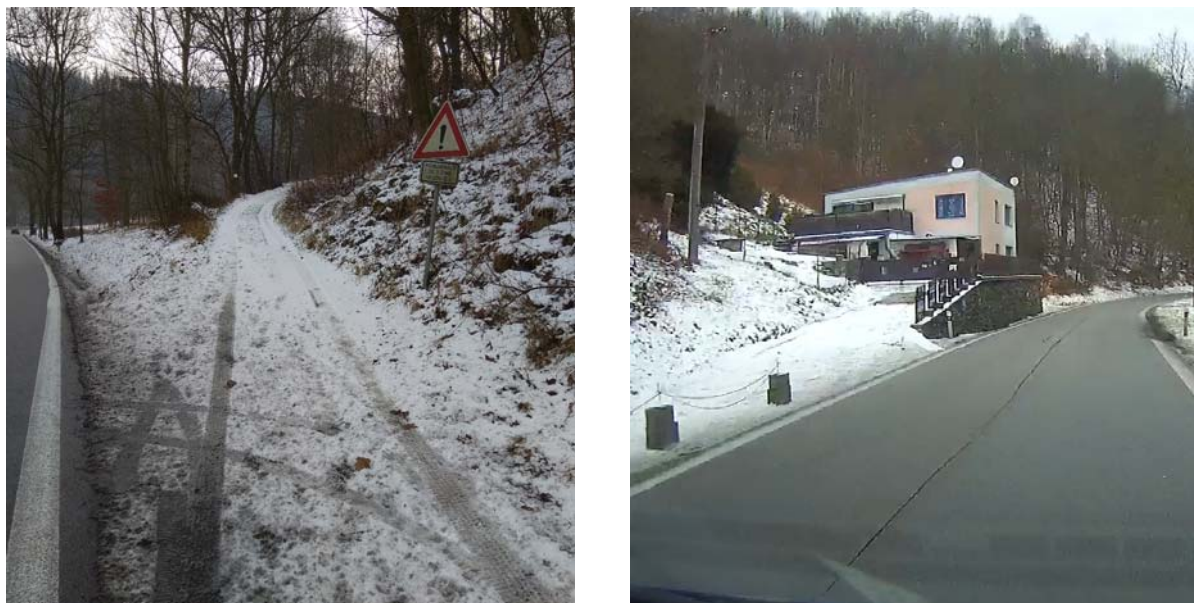
Obrázek 7: Napojení.

Riziko 5: Km 3,30 a 3,99 Napojení

Závažnost rizika: Nízká.

Popis rizika: Nevhodný úhel napojení a při výjezdu od rodinného domu v km 3,99, omezuje výhled zárubní zeď.

Doporučení: Osazení odrazových zrcadel.

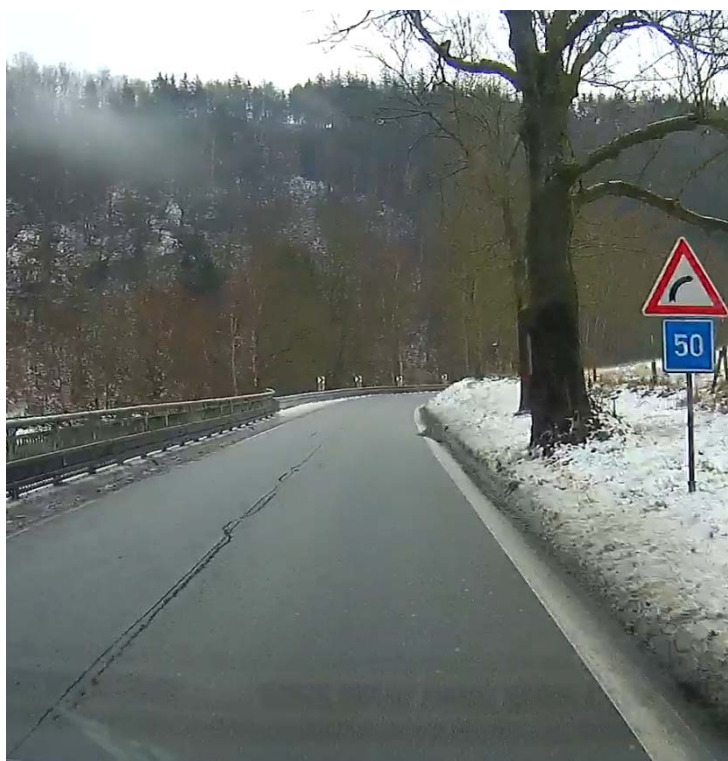
Obrázek 8: Pohled na směrový oblouk ve směru staničení (Č. Krumlov – Větřní).

Identifikovaný **shluk DN**, co se týká polohy a nehodového děje, se nachází v km cca 3,54 (nehody č. 85, 86, 88, 140, 146, 155, 179, 182, 185, 444, 450, 475, 489), kde na úseku cca 130 m se mezi lety 2012 – 2017 stalo 13 DN, u kterých bylo 7 lidí lehce zraněno, 1 člověk těžce zraněn a 1 člověk zemřel. Jedná se o nehody, kdy řidiči nezvládli průjezd pravotočivou zatačkou při jízdě ve směru na Větřní. Pravděpodobně jednou hlavním příčin DN ve shluku je, že řidiči špatně zvolí rychlost jízdy s ohledem

Riziko 6: Km 3,54 Směrový oblouk – sluk DN**Závažnost rizika:** Vysoká.

Popis rizika: Tento složený směrový oblouk o poloměrech cca 170 m a 50 m je sice označen DZ č. A 1b „Zatáčka vpravo“ resp. č. A 1b „Zatáčka vlevo“ společně umístěnou s DZ č. IP 5 „Doporučená rychlost“ 50 km/h a dopravním zařízením č. Z 3 „Vodící tabule“, ale přesto někteří řidiči (v drtivé většině řidiči jedoucí ve směru staničení) špatně zvolí rychlost potřebnou k bezpečnému projetí oblouku a dochází k DN. K bezpečnému projetí směrového oblouku těchto parametrů je opravdu potřeba zvolit rychlost cca 50 km/h a to i s ohledem na délku rozhledu pro zastavení.

Doporučení: Provést barevný povrch vozovky se zvýšenými protismykovými vlastnostmi. A nahradit DZ č. IP 5 za DZ č. B 20a „Nejvyšší dovolená rychlost“ – 50 km/h.

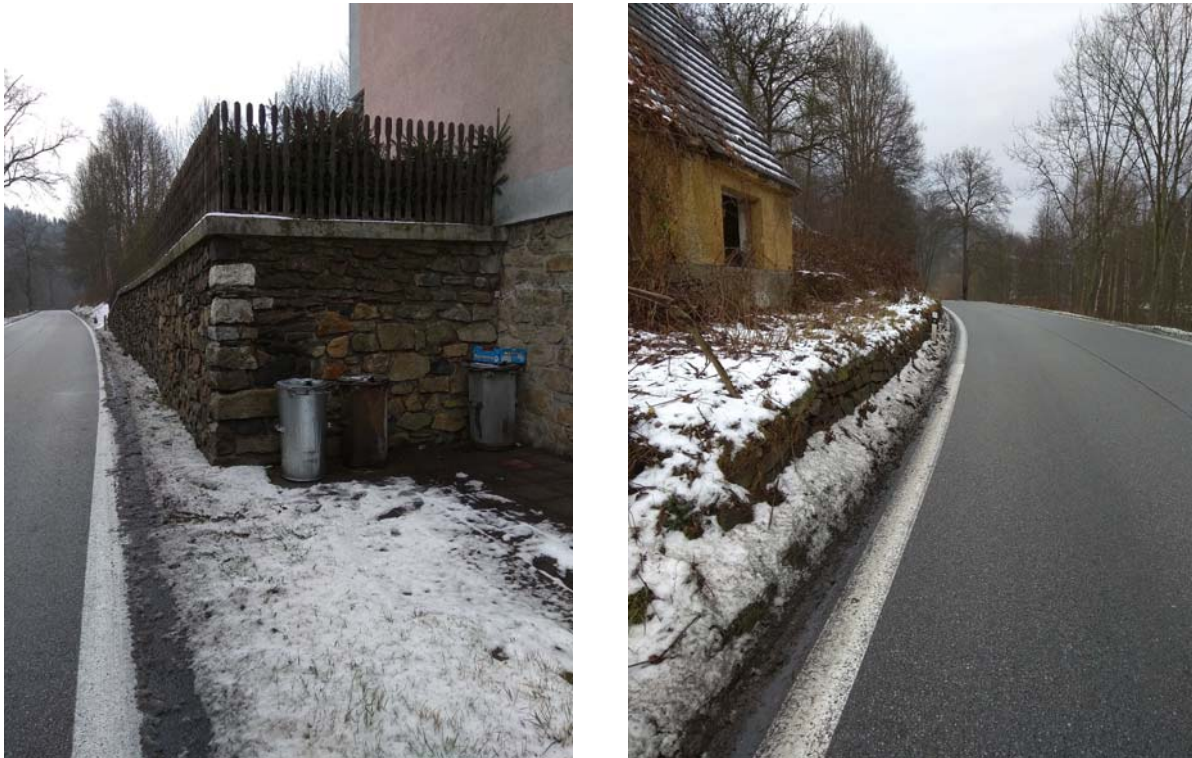
Riziko 7: Km 3,96 a 4,17 Pevná překážka – zárubní zdi vpravo**Závažnost rizika:** Nízká.

Popis rizika: Zárubní zdi u silnice ve vzdálenosti cca 0,7 m od hrany zpevnění jsou pevnou překážkou (začátek / konec).

Obrázek 9: Vlevo zárubní zeď v km 3,96 (pohled po směru staničení), vpravo zárubní zeď v km 4,17 (pohled proti směru staničení)

Doporučení: Jako upozornění na začátek zdi v km 3,96 použít dopravní zařízení č. Z 9 „Žluté a černé pruhy“, zeď v km 4,17 odstranit, případně také označit.

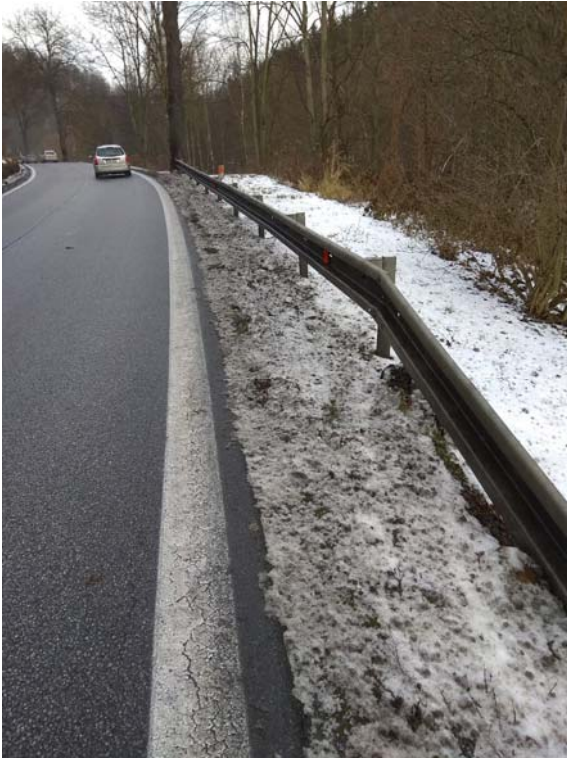
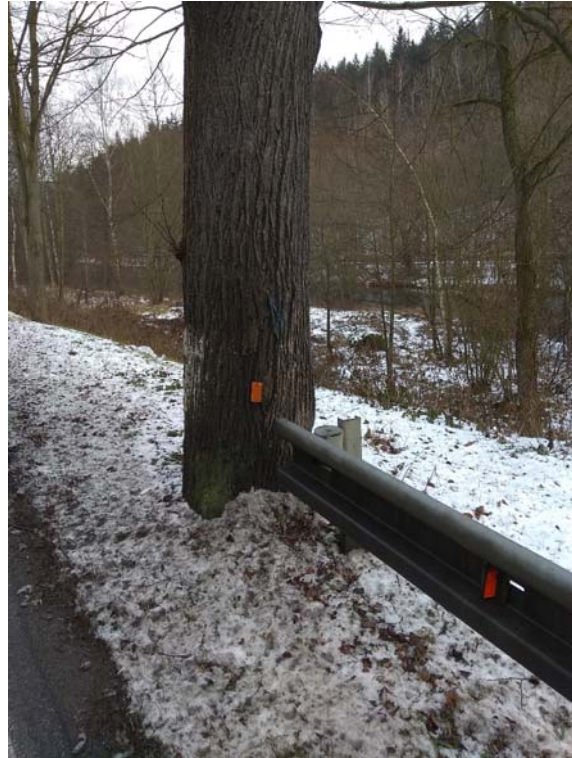
Riziko 8: Km 4,17 Zádržný systém – ukončení svodidla vlevo

Závažnost rizika: Vysoká.

Popis rizika: Svodidlo je osazeno a ukončeno tak, že při vyjetí vozidla mimo vozovku navede vozidlo přímo do stromu.

Obrázek 10: Svodidlo a jeho ukončení (pohled proti směru staničení).

Doporučení: Odstranit strom a řádně ukončit svodidlo.

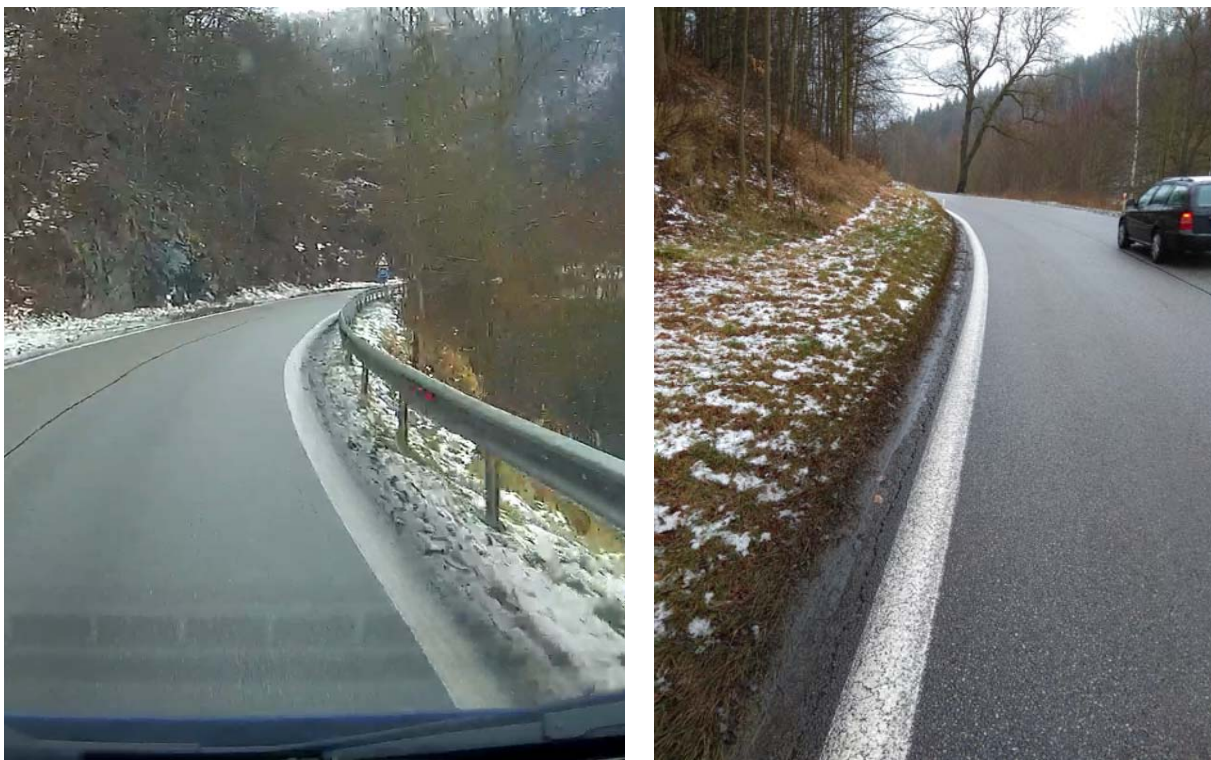
Riziko 9: Km 2,52 – 4,62 Krajnice

Závažnost rizika: Střední.

Popis rizika: Nedostatečná šířka / absence nezpevněné krajnice, převážně vpravo, neumožňuje bezpečný návrat vozidla do jízdního pruhu při vyjetí mimo komunikaci (a to i v místě ocelového svodidla).

Obrázek 11: příklady chybějící nebo nedostatečně nezpevněné krajnice.

Doporučení: Doplnit nezpevněné krajnice.

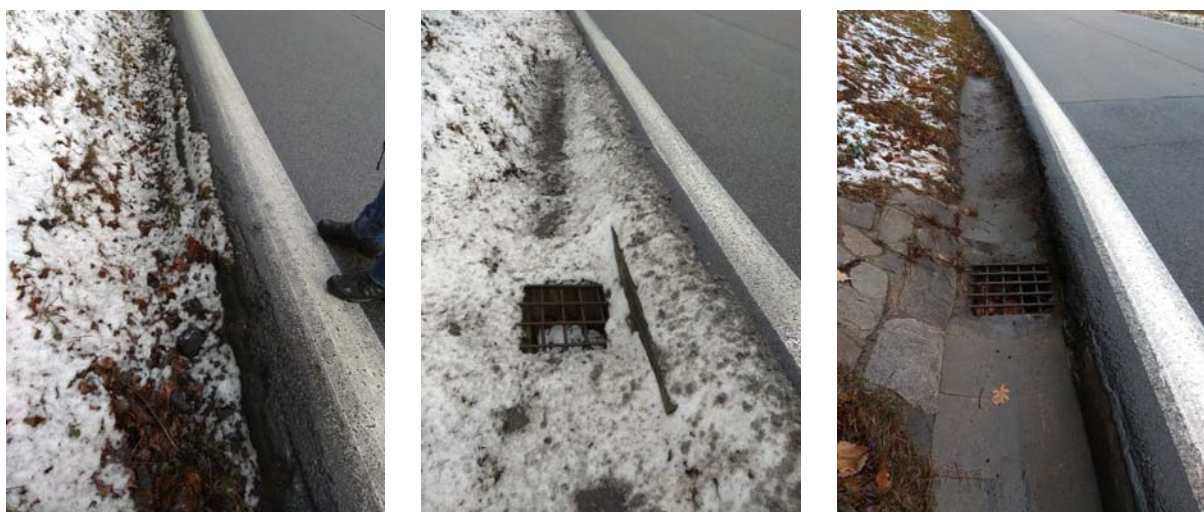
Riziko 10: Km 2,52 – 4,62 Jiné – odvodnění vpravo pod hranou zpevnění

Závažnost rizika: Nízká.

Popis rizika: Rigol a vpust je umístěna 20 – 30 cm pod hranou zpevnění a přímo na hraně zpevnění. Při vyjetí vozidla mimo zpevnění nemůže řidič napravit chybu

Obrázek 12: Příklady zapuštěného odvodnění.

Doporučení: Upravit odvodňovací zařízení.
