**Identifikace dopravně nebezpečných míst a úseků na  
vybrané síti Jihočeského kraje**

**Úsek: 552 – silnice II/140, km 2,71 – km 5,01**

Březen 2018

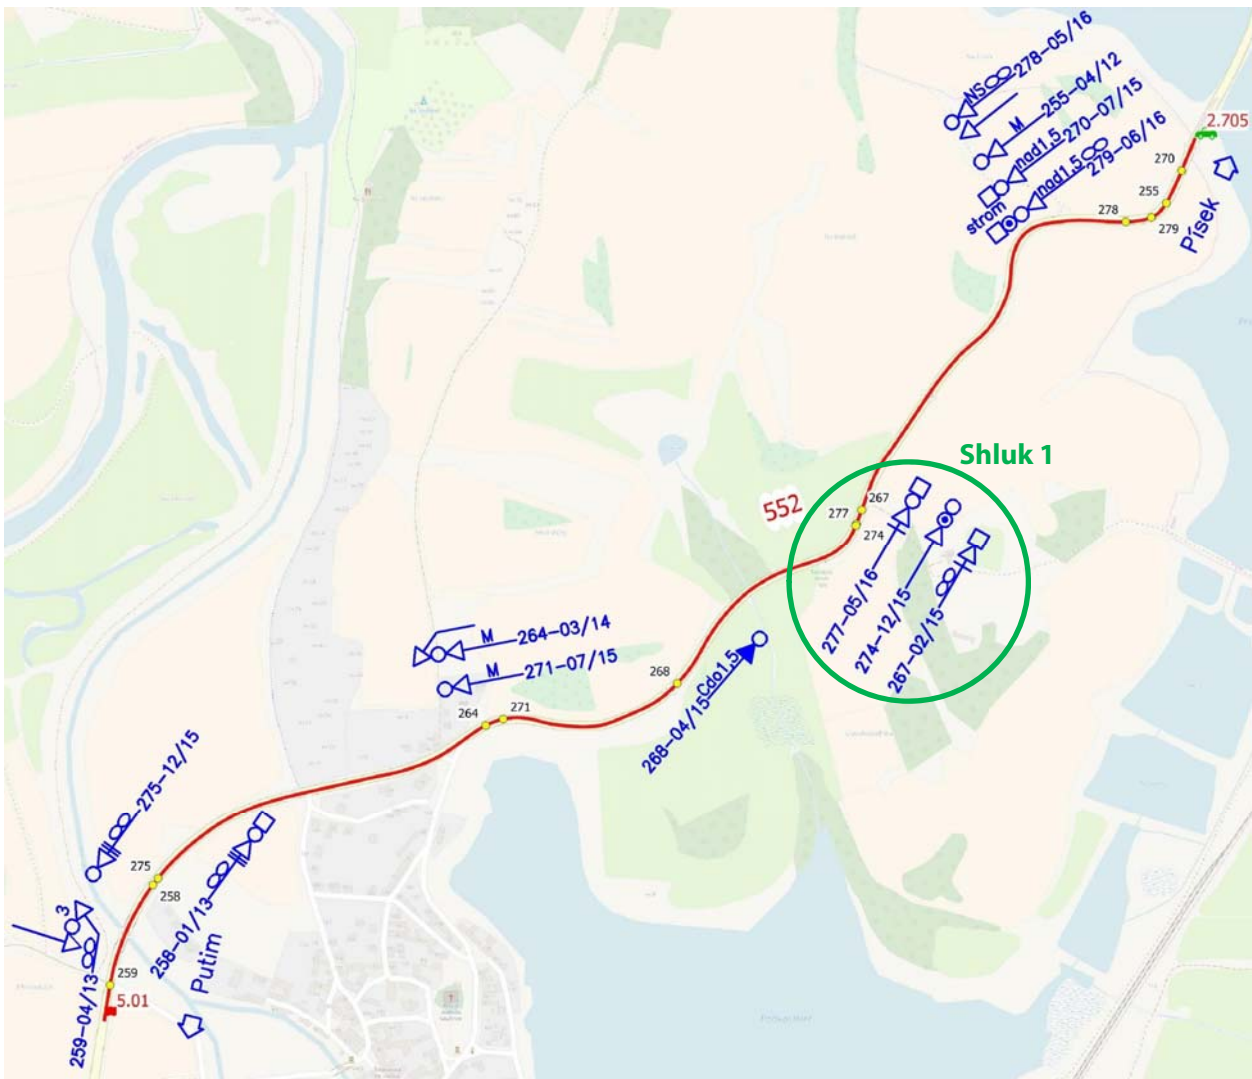
Obrázek 2: Kolizní diagram sledovaného úseku.

Z kolizního diagramu je patrné, že nehody tvoří pouze jeden shluk- v oblouku v km 3,57 (DN 274, 277 a 267). V oblouku v km 2,83 se vyskytují dvě nehody pod vlivem alkoholu. Ostatní nehody shluky netvoří.

**Shluk 1:** Jedná se o havárie vzniklé především nepřizpůsobení rychlosti dopravně technickému stavu vozovky. V tomto případě se pravděpodobně jedná o vyjetí z oblouku vedoucího ve směru jízdy doleva, ve dvou případech došlo k vyjetí na mokré vozovce. Příčinou nehod mohou být nedostatečné protismykové vlastnosti vozovky v tomto místě.

**Doporučení:** Změřit protismykové vlastnosti povrchu vozovky a dle výsledku určit návazná opatření, v případě nevyhovujících protismykových vlastností i nový povrch. Viz riziko 0.

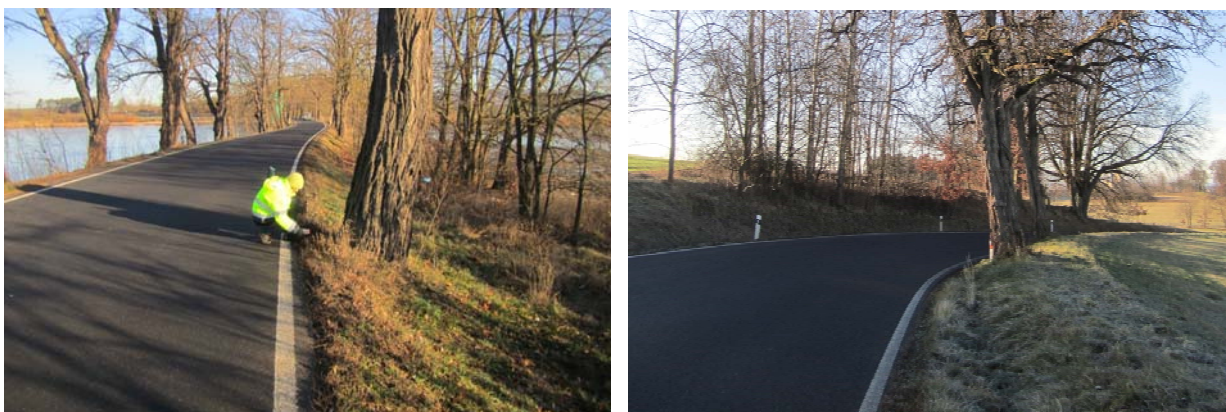
**Riziko 1:** Km 2,71 – 3,75 Pevná překážka - Stromy v blízkosti zpevnění

**Závažnost rizika:** Střední.

**Popis rizika:** Na obou stranách komunikace se nacházejí pevné překážky v podobě stromů, které jsou v nebezpečné vzdálenosti od hrany zpevnění (nejmenší vzdálenost 0,56 m).

Obrázek 3: Stromy v nebezpečné vzdálenosti (obrázek vlevo 0,56 m od hrany zpevnění na začátku úseku vlevo – obr. proti směru staničení, obrázek vpravo 1,70 m od hrany zpevnění v km 3,57 – obr. po směru staničení).

**Doporučení:** Pevné překážky (stromy) do vzdálenosti 3,5 m odstranit.

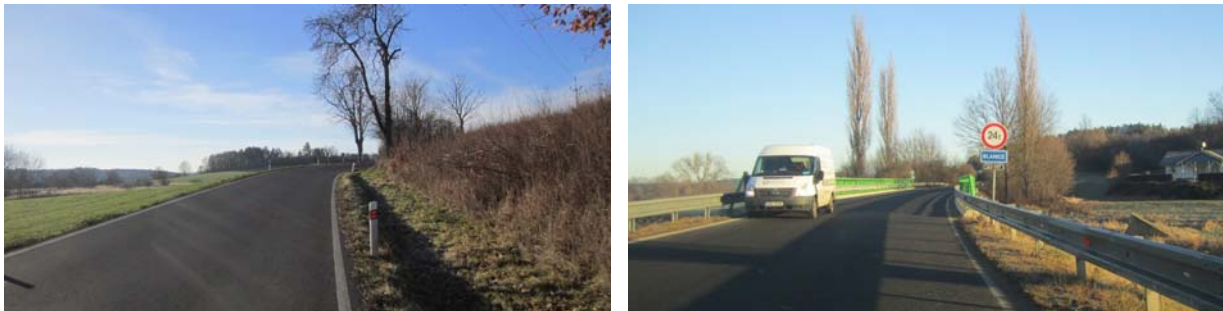
**Riziko 3:** Km 2,82 a 4,87 Směrový oblouk - Nedostatečný rozhled pro zastavení

**Závažnost rizika:** Vysoká.

**Popis rizika:** Absence normového rozhledu pro zastavení v pravostranném oblouku v km 2,82. Absence normového rozhledu pro zastavení ve vnitřním pruhu (levý ve směru staničení) směrového oblouku na mostě ev. č. 140-007 vlivem zábradelního svodidla (km 4,87).

Obrázek 5: Vlevo nedostatečný rozhled v oblouku v km 2,82 (pohled ve směru staničení), vpravo nedostatečný rozhled pro zastavení ve vnitřním oblouku na mostě ev. č. 140-007 (pohled ve směru jízdy proti směru staničení).

**Doporučení:** Odtěžení svahu a vykácení zeleně na vnitřní straně oblouku v km 2,82. Snížení rychlosti na hlavní komunikaci v blízkosti mostu ev. č. 140-007 (viz doporučení Riziko 7:).

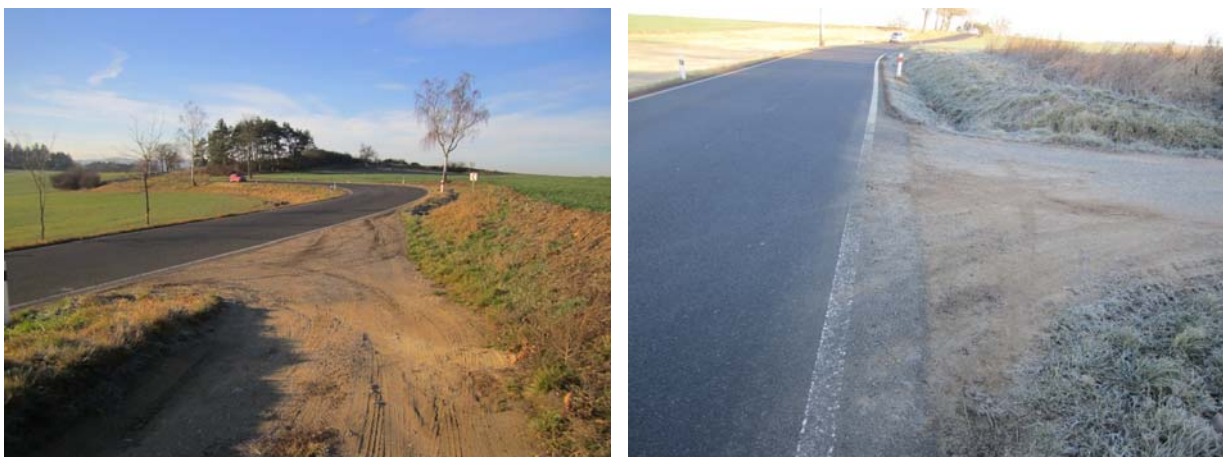
**Riziko 4: Km 3,00 a 3,51 Napojení - Nezpevněný sjezd**

**Závažnost rizika:** Nízká.

**Popis rizika:** Nezpevněné sjezdy se sklonem spádu směrem do komunikace – riziko splavování materiálu a znečišťování vozovky splavovaným materiálem.

Obrázek 6: Pohled na sjezdy (vlevo km 3,00 po směru staničení, vpravo km 3,51 proti směru staničení).

**Doporučení:** Zpevnit sjezd, alespoň na délku 20 m, vytvořit příčný spád a strhnout krajnice tak, aby se materiál splavoval do přilehlého příkopu.

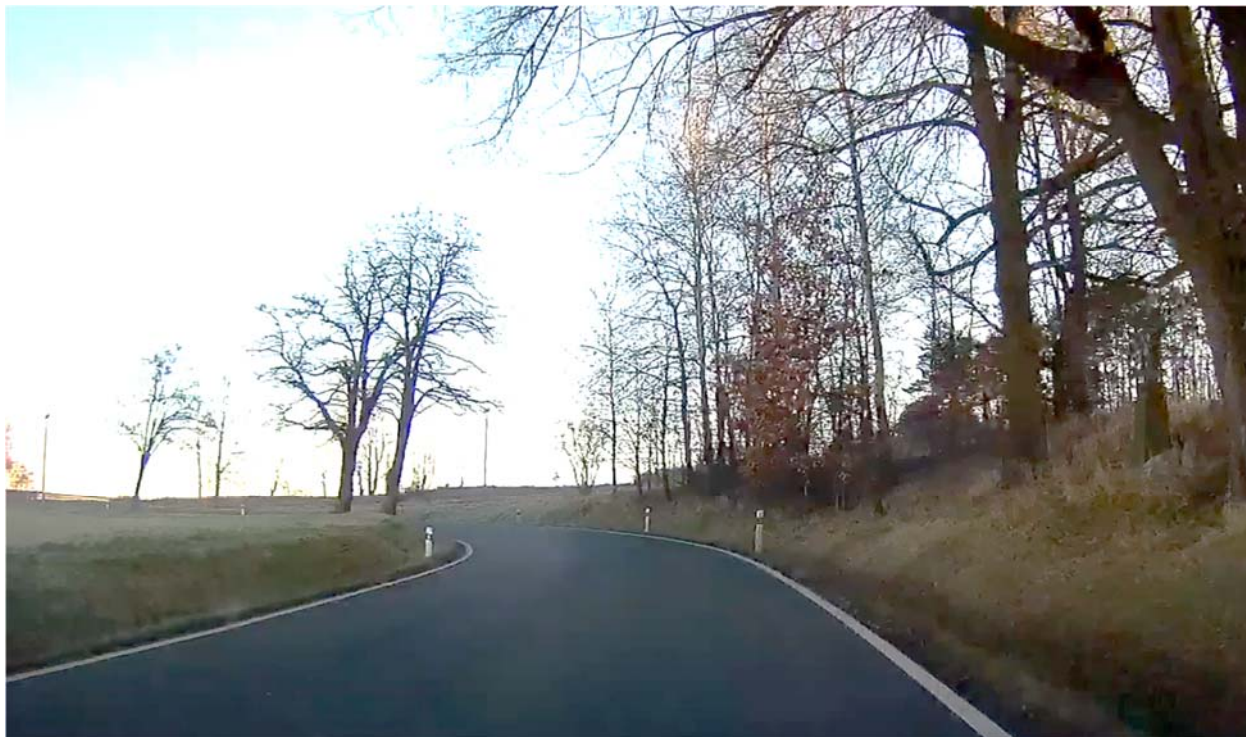
**Riziko 5:** **Km 3,57 Směrový oblouk - Nedostatečné rozšíření v oblouku, místo shluku DN**

**Závažnost rizika:** Střední.

**Popis rizika:** V přímých navazujících úsecích je šířka zpevnění cca. 6,1 m, v řešeném oblouku je šířka zpevnění pouze 6,3 m. Toto rozšíření je nedostatečné pro oblouk o poloměru menším jak 120 m. Možnou příčinou vzniku DN jsou nevyhovující protismykové vlastnosti vozovky.

*Obrázek 7: Pohled do oblouku proti směru staničení.*

**Doporučení:** Rozšíření oblouku na vnitřní stranu. Změřit protismykové vlastnosti povrchu vozovky a dle výsledku určit návazná opatření, v případě nevyhovujících protismykových vlastností i nový povrch

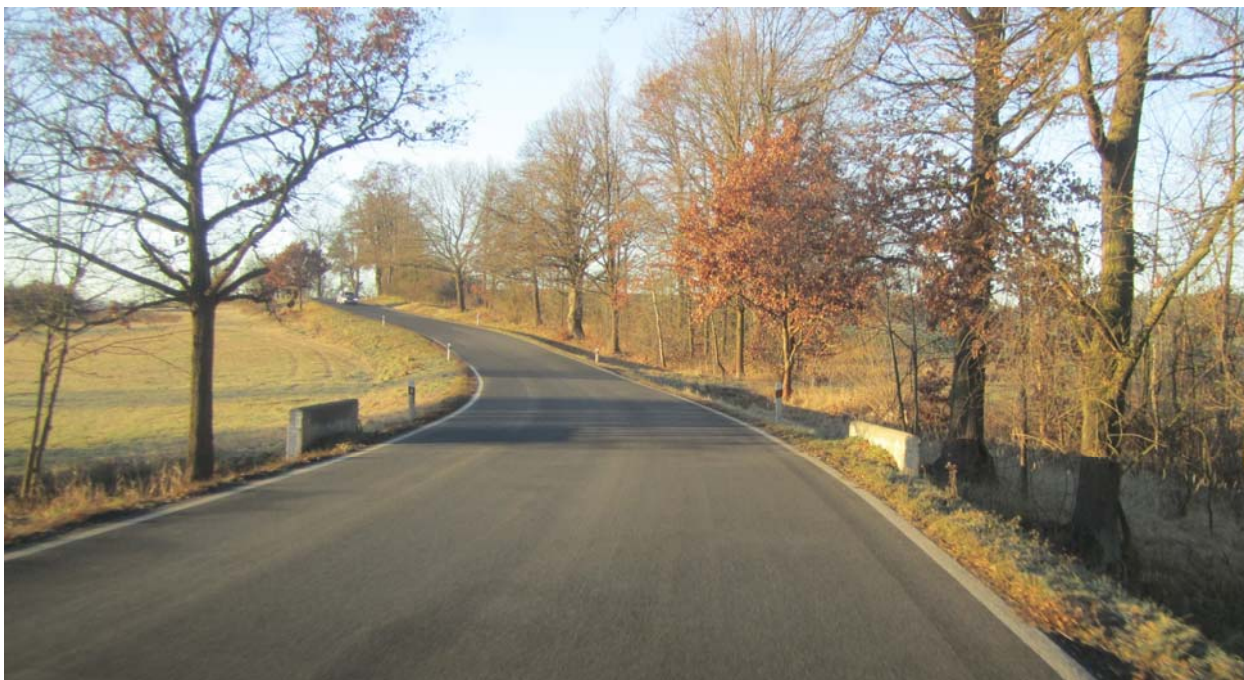
**Riziko 6:** **Km 3,75 Pevná překážka – čela propustku**

**Závažnost rizika:** Střední.

**Popis rizika:** Čela propustku cca v km 3,75 ve vzdálenosti 0,90 m od hrany zpevnění ční do výšky cca 0,50 m nad vozovkou.

Obrázek 8: Pohled na vystupující čela propustku (po směru staničení).

**Doporučení:** Nahradit vystupující čela zapuštěnými čely do terénu (ve sklonu svahu).

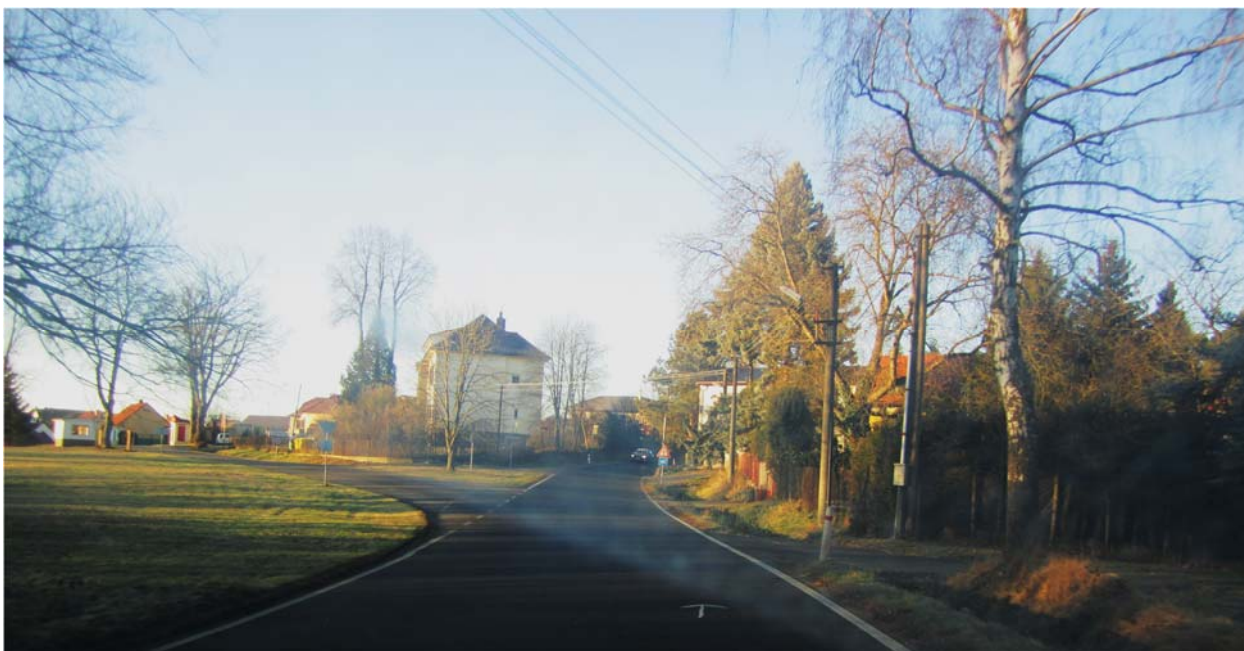
**Riziko 7:** Km 4,25 – 4,52 Jiné - Blízkost zástavby v extravilánu

**Závažnost rizika:** Nízká.

**Popis rizika:** Riziko vyššího pohybu peších na PK, blízká zástavba s mnoha vjezdy bez normového rozhledu v extravilánovém úseku, kde není snižena maximální dovolená rychlost.

Obrázek 9: Pohled na zástavbu (po směru staničení).

**Doporučení:** Snižování rychlosti pomocí DZ na 70 km/h v úseku s přilehlou zástavbou (km 4,25 – 4,95 od křižovatky s místní komunikací v Putimi až po křížení s účelovou komunikací za mostem ev. č. 140-007) a upozornění pomocí DZ na zvýšený pohyb chodců.

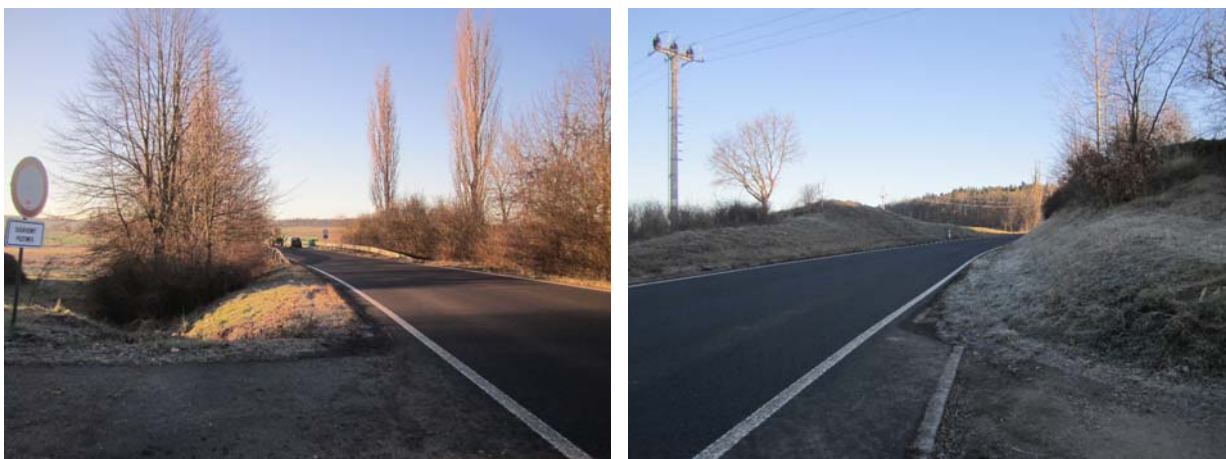
**Riziko 8:** Km 4,30, 4,32 a 4,78 Napojení - Nedostatečný rozhled v samostatném sjezdu

**Závažnost rizika:** Vysoká.

**Popis rizika:** Rozhledové poměry v samostatném sjezdu jsou na obě strany hlavní komunikace nedostatečné – vlevo cca. 60 m, vpravo cca. 70 m (pro stávající dovolenou rychlost na hlavní komunikaci). Naproti sjezdu je osazeno dopravní zrcadlo pro rozhled vlevo (v době prohlídky bylo zrcadlo namrzlé a neplnilo tak svou funkci).

Obrázek 10: Rozhledy v místě samostatného sjezdu v km 4,78 (vlevo, vpravo).

**Doporučení:** Snížení rychlosti na hlavní komunikaci v obou směrech (viz doporučení Riziko 7:). Dále doplnit druhé zrcadlo v km 4,78 a vykácet zeleň bránící rozhledu v km 4,30 a 4,32.
