**Identifikace dopravně nebezpečných míst a úseků na
vybrané síti Jihočeského kraje**

Úsek: 612 – silnice II/137, km 41,18 – 43,31

Březen 2018

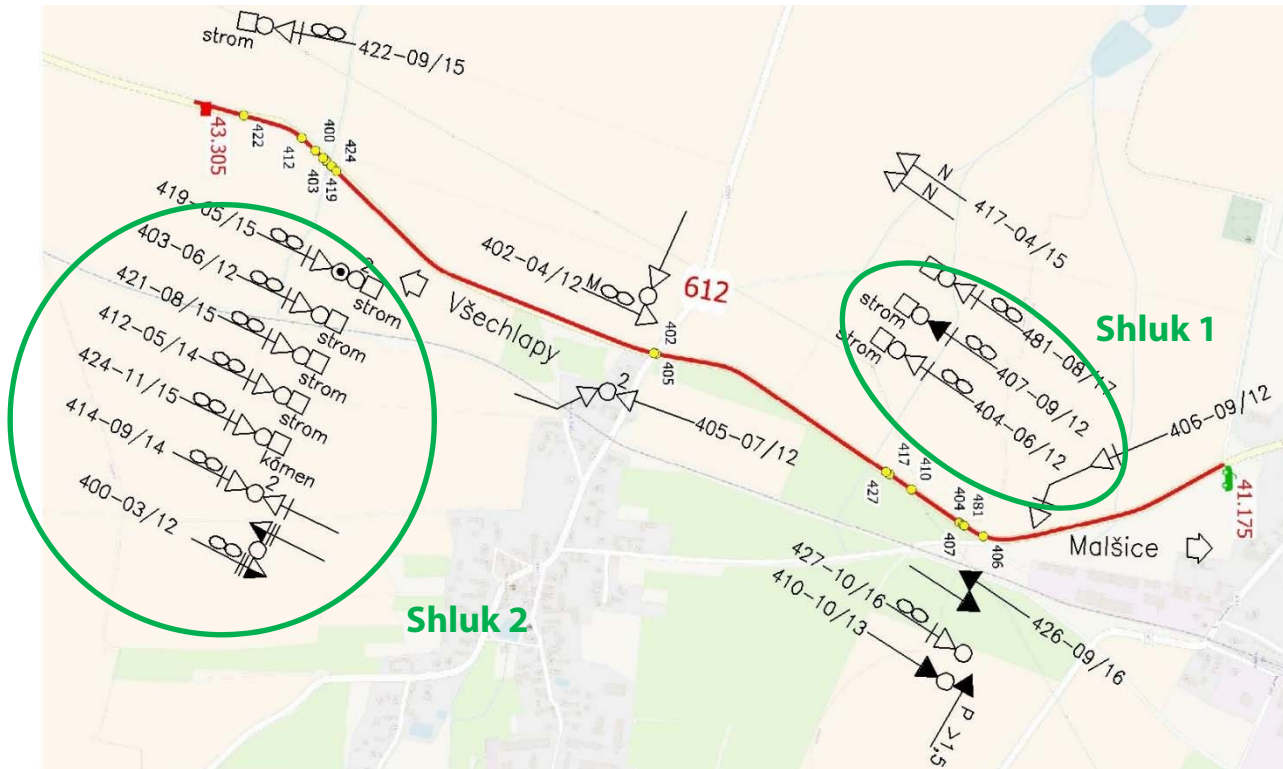
Obrázek 2: Kolizní diagram sledovaného úseku.

Z kolizního diagramu je patrné, že nehody tvoří místní shluky především v okolí směrových oblouků (Shluk 1 v km 41,63, Shluk 2 v km 43,11).

Shluk 1: Jako příčina dopravních nehod byla PČR stanovena nepřiměřená rychlost. Všechny nehody mají společný jmenovatel – mokrou vozovku a smyk. Na vznik nehod má s největší pravděpodobností také vliv nevhodná kombinace dlouhé přímé (cca 500 m) a oblouku o malém poloměru (cca 120 m) a také nedostatečné protismykové vlastnosti vozovky. Oblouk také nijak není označen, pouze je na něj upozorněno předběžným DZ č. A 1a/b Zatáčka vpravo/vlevo (v obou směrech, ve směru od Malšic je doporučena snížená rychlost na 50 km/h pomocí DZ č. IP 5).

Shluk 2: Jako příčina dopravních nehod byla Policie ČR stanovena nepřiměřená rychlost. Všechny nehody mají společný jmenovatel – mokrou vozovku a smyk. Na vznik nehod mají vliv s největší pravděpodobností nedostatečné protismykové vlastnosti vozovky.

Doporučení: Viz riziko 6.

Doporučení: Viz riziko 8.

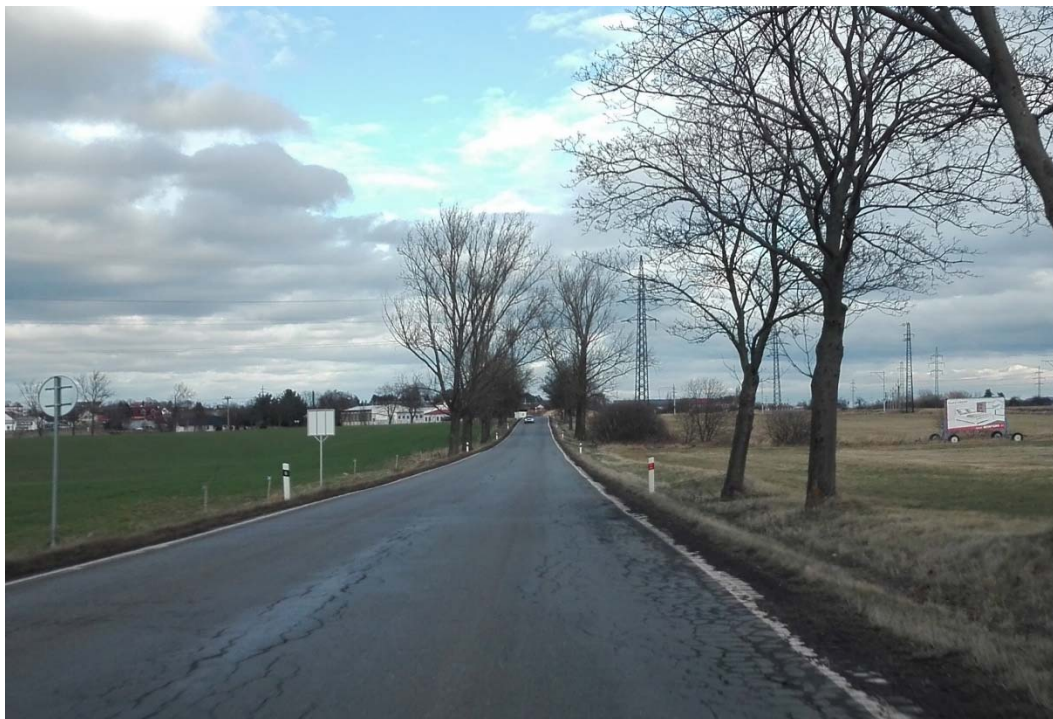
Obrázek 3: Pohled proti směru staničení.

Riziko 1: Km 41,18 – 43,31 Dopravní značení – Nedostatečné vedení PK

Závažnost rizika: Střední.

Popis rizika: Zanesené nebo nevýrazné VDZ, absence střední dělicí čáry - vzhledem k šířce zpevnění silnice větší jak 6 m by měly být na silnici vyznačeny, dle TP 133, jízdní pruhy a to pomocí dělicích čar VDZ. Nevýrazný směrový oblouk - viz Riziko 8:

Doporučení: Vyznačit jízdní pruhy, obnovit a očistit VDZ.

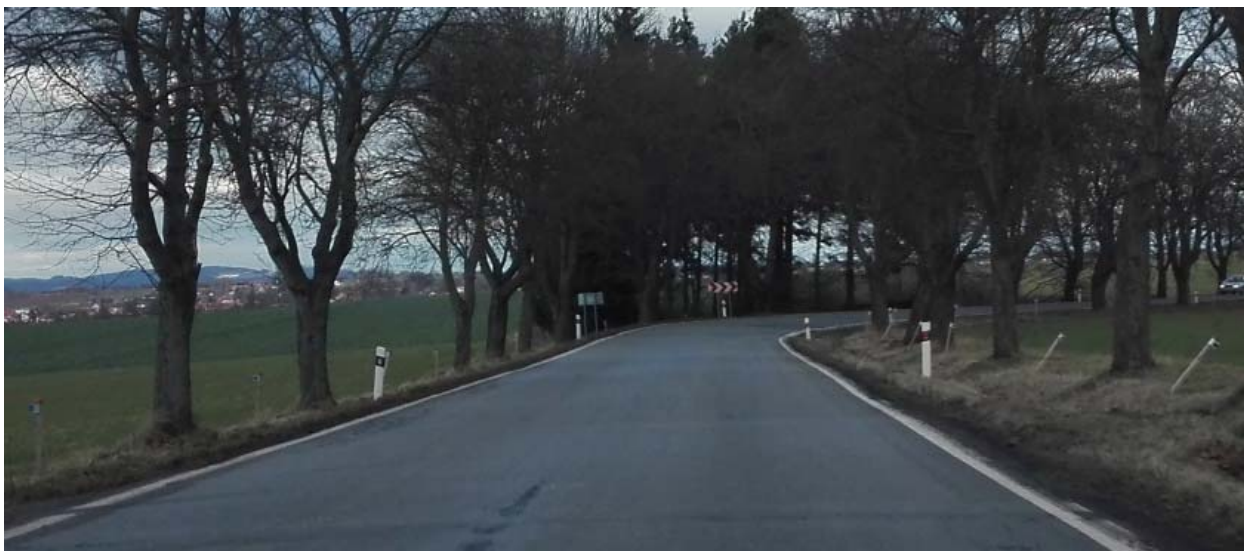
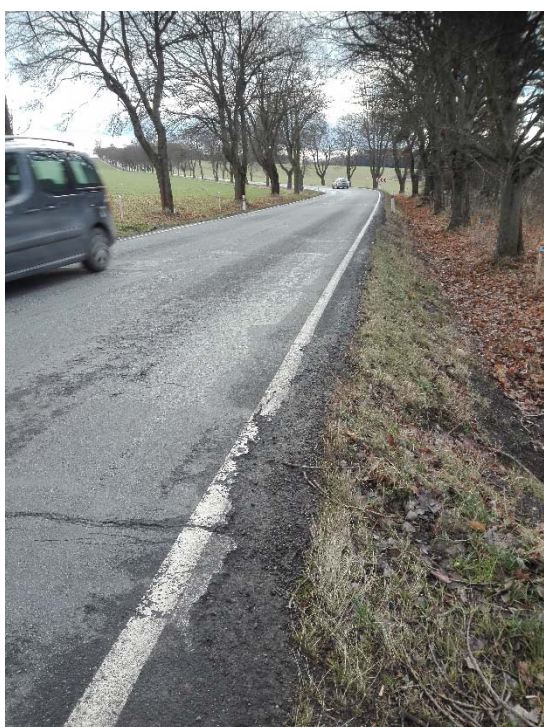
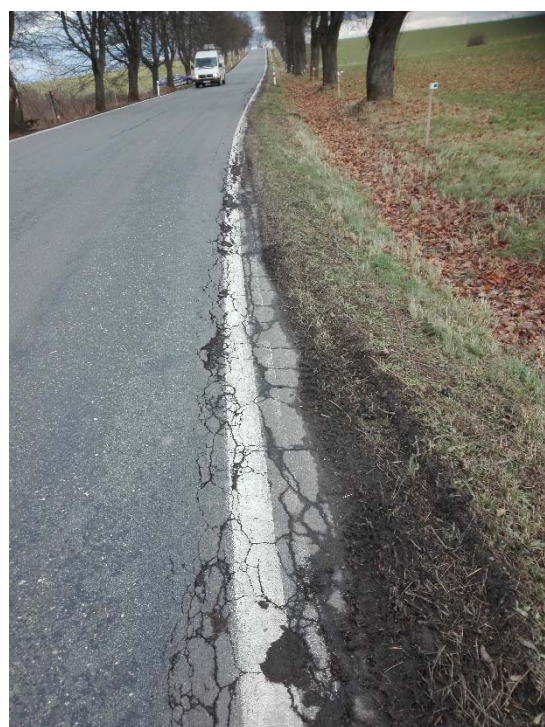
Riziko 2: Km 41,18 – 43,31 Krajnice – pokleslá, nadvýšená, potrhaná

Závažnost rizika: Nízká.

Popis rizika: Pokleslá krajnice neumožňuje vozidlům její plné využití a následný návrat na zpevněnou část komunikace. Naopak nadvýšená krajnice pak neumožňuje odvedení vody z komunikace. V některých místech je krajnice potrhaná.

Obrázek 4: Deficity krajnice na úseku.

Doporučení: Provedení krajnice dle odpovídajících parametrů s potřebnými šířkovými a sklonovými poměry.

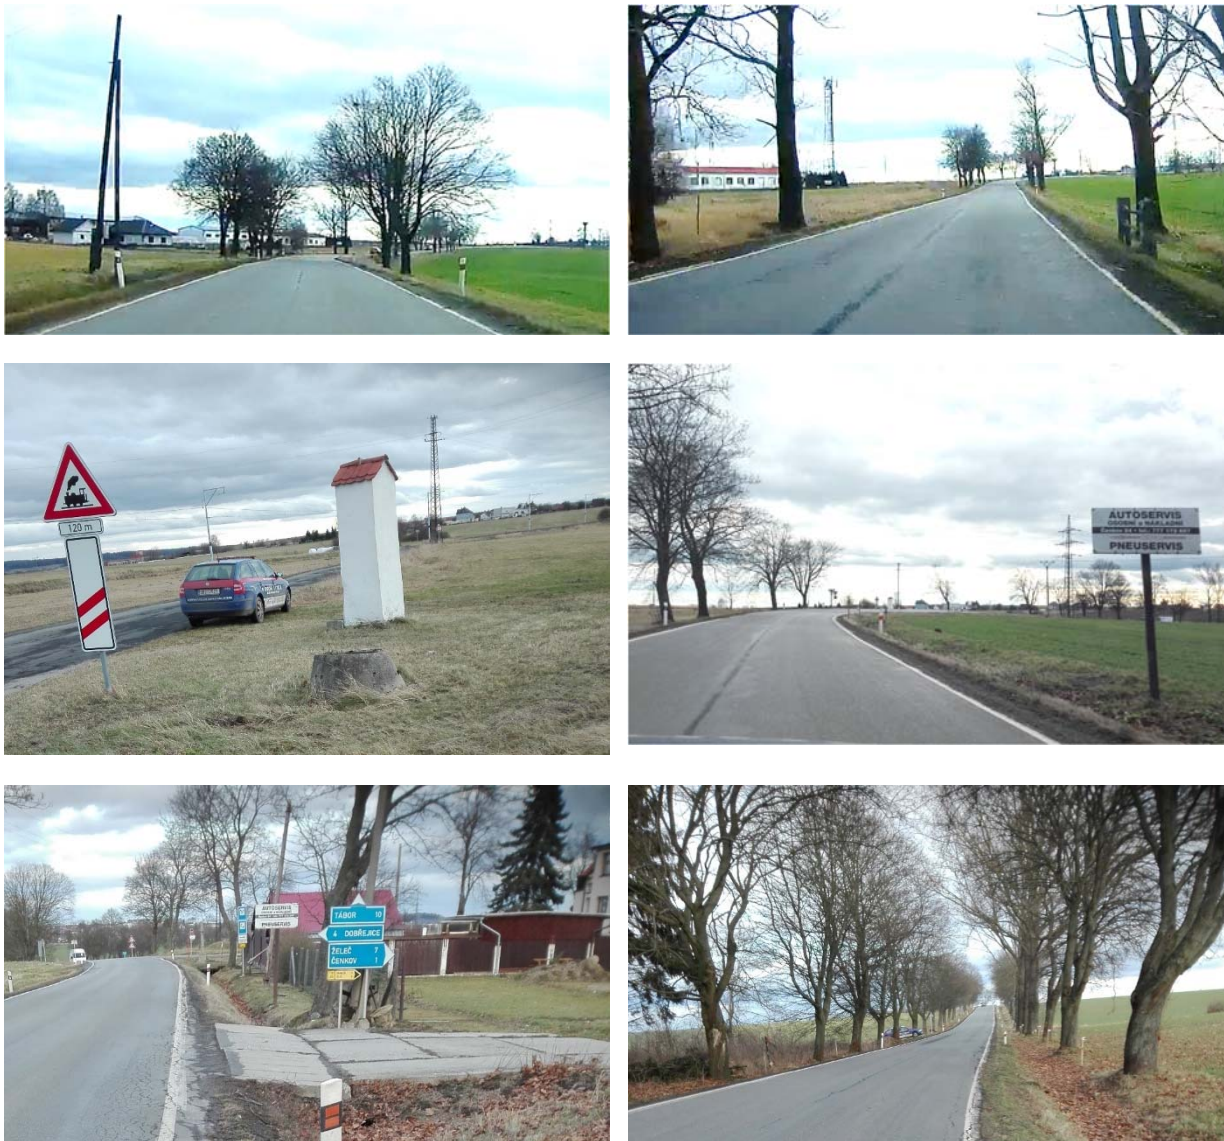
Riziko 3: Km 41,24, 41,39, 41,52, 41,65, 42,34 – 42,42, 42,43 – 43,31 Pevná překážka – Pevná překážka v blízkosti PK

Závažnost rizika: Nízká.

Popis rizika: Km 41,24 – Dřevěný sloup vlevo je zbytečný, tvoří pevnou překážku. Km 41,39 – Betonové zábradlí vpravo tvoří pevnou překážku. Km 41,52 – Ocelový sloupek reklamního zařízení vpravo tvoří pevnou překážku. Km 41,65 – Boží muka a betonová skruž v blízkosti levé hrany zpevnění. Km 42,34 – 42,42 – Řada pevných překážek vlevo (Boží muka, stromy, kolmá čela propustky, reklama, sloupy vedení NN, betonové základy a bloky. Km 42,43 – 43,31 – Stromy v blízkosti obou hran zpevnění (vzd. 2,4 – 3,2 m).

Obrázek 5: Pohled po směru staničení – nahoře km 41,24 sloup vlevo, km 41,39 zábradlí vpravo, uprostřed km 41,65 Boží muka vlevo a km 41,52 reklama vpravo, dole km 42,34 -42,42 – pevné překážky vlevo (pohled proti směru staničení), vpravo dole km 42,43 – 43,31 stromořadí.

Doporučení: Km 41,24 a 41,52 – Pevné překážky odstranit. Km 41,39 – Zvážit nutnost ochrany propustku a zábradlí odstranit nebo je nahradit svodidlem v potřebné délce. Km 41,65 – Boží muka přesunout, betonovou skruž odstranit. Km 42,34 – 42,42 – Sloupy přeložit. Stromy, betonové základy a bloky, reklamy odstranit. Kolmá čela propustku nahradit svahovými. Km 42,43 – 43,31 – Stromy do vzdálenosti 3,5 m odstranit.

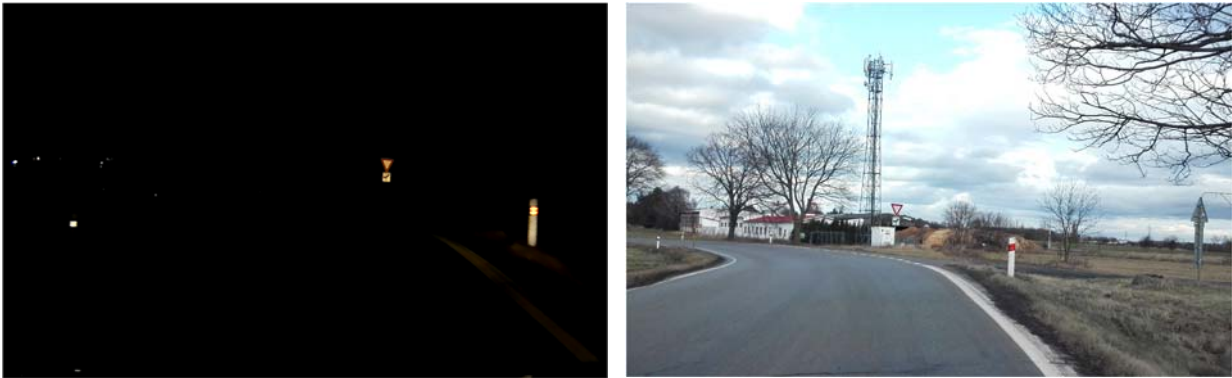
Obrázek 6: Pohled na riziko proti směru staničení – vlevo noční záběr, vpravo denní záběr.

Riziko 4: Km 41,62 Dopravní značení – Nevhodné umístění DZ

Závažnost rizika: Nízká.

Popis rizika: DZ č. P 4 Dej přednost v jízdě včetně č. E 2a umístěná na vedlejším ramenu stykové křižovatky (místní komunikace směrem do Čenkova) je natočena tak, že je možné ji zaměnit se značkou na sil. II/137.

Doporučení: DZ přesunout nebo pootočít, aby značka nebyla zaměnitelná se značkami na silnici II/137.

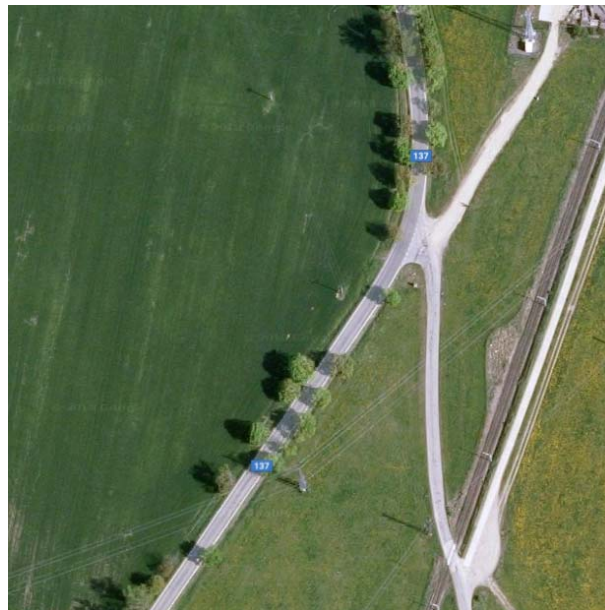
Obrázek 7: Křižovatka z ptačí perspektivy.

Riziko 5: Km 41,62 Křižovatka – Nevhodný úhel napojení

Závažnost rizika: Nízká.

Popis rizika: Místní komunikace do Čenkova se napojuje pod úhlem cca 40°, což komplikuje rozhledy v křižovatce se sil. II/137. Intenzita na této vedlejší komunikaci však není vysoká.

Doporučení: Změna úhlu napojení.

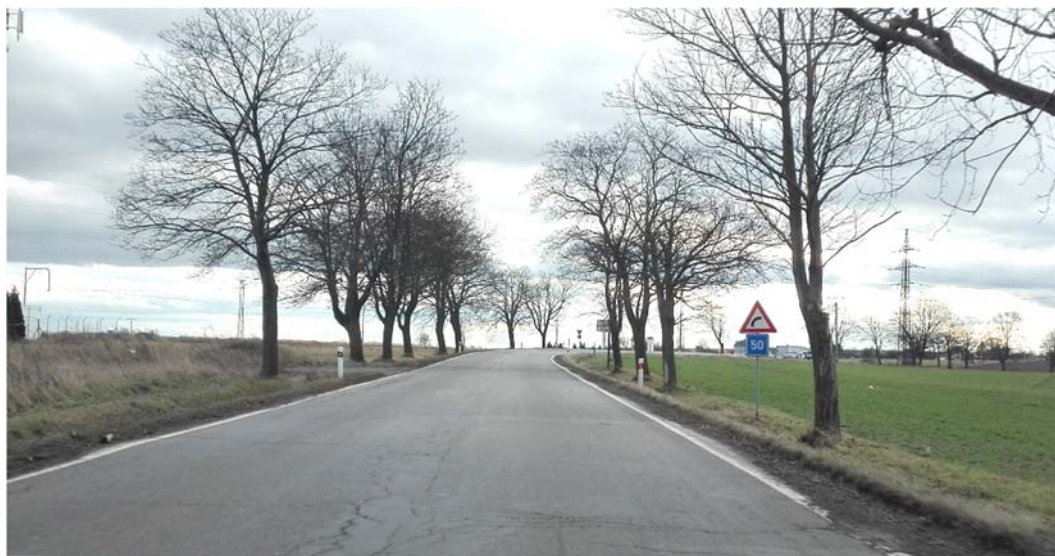
Obrázek 8: Pohled do oblouku (ve směru shluku nehod) po směru staničení.

Riziko 6: Km 41,63 Směrový oblouk – nedostatečné vedení, protismykové vlastnostmi, místo shluku DN 1

Závažnost rizika: Střední.

Popis rizika: Nehody ve shluku 1 jsou seskupené ve směru od Malšic po projetí oblouku. Společné znaky nehod ukazují na nedostatečné vedení oblouku a možné nedostatečné protismykové vlastnosti vozovky.

Doporučení: Oblouk vyznačit pomocí vodicích tabulí č. Z 3 s jednou šipkou (alespoň 5 ks v obou směrech) v celé délce oblouku. Provéřít protismykové vlastnosti povrchu vozovky, dle výsledků vyměnit obrusnou vrstvu (pokud nevyhoví) nebo provést nátěr s vysokými protismykovými vlastnostmi v barevné úpravě (pokud vyhoví).

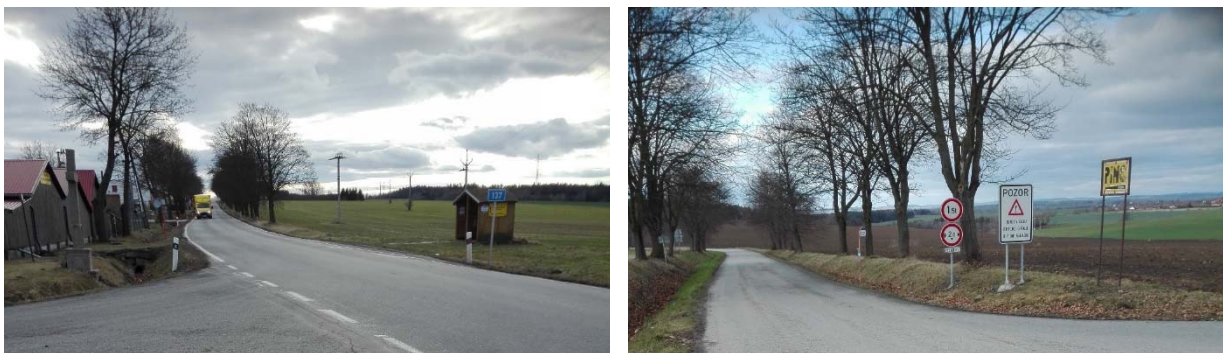
Riziko 7: Km 42,33 Zastávka – Nevhodné umístění

Závažnost rizika: Střední.

Popis rizika: Umístění zastávek v křižovatce (v obou směrech na sil. II/137 a na vedlejší sil. III/13711 do Dobřejic) brání v rozhledu při zastavení autobusu. Absence nástupišť, absence VDZ.

Obrázek 9: Pohled na zastávky, vlevo na sil. II/137 po směru staničení, vpravo na sil. III/13711 směr do Dobřejic.

Doporučení: Přemístění autobusových zastávek mimo křižovatku, realizace nástupišť a přístupu na zastávku, vyznačení zastávek pomocí VDZ.

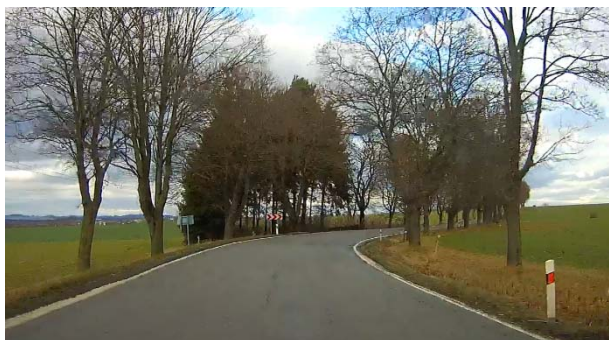
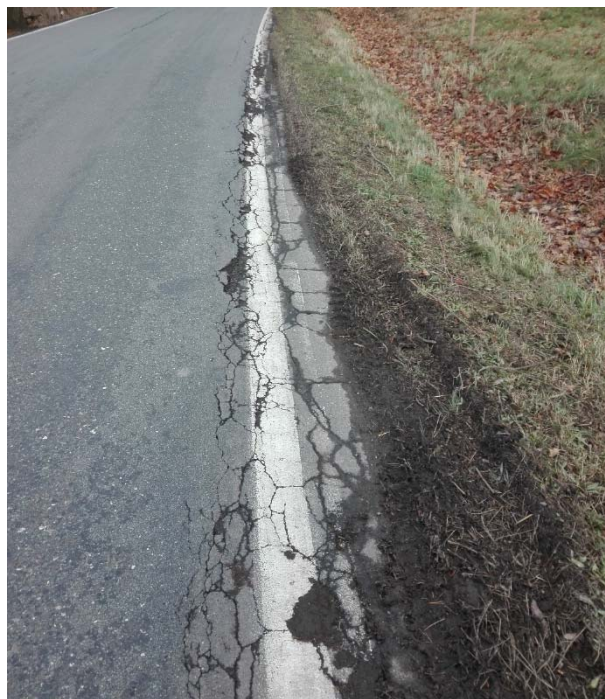
Riziko 8: Km 43,11 Směrový oblouk – nedostatečné vedení, protismykové vlastnosti vozovky, místo shluku DN 2

Závažnost rizika: Střední.

Popis rizika: Místo shluku 2 – nehody jsou seskupené ve směru od Všechlap po projetí oblouku. Společné znaky nehod ukazují na nedostatečné vedení oblouku a možné nedostatečné protismykové vlastnosti vozovky. Absence SDZ (č. A 8 Nebezpečí smyku) proti směru staničení. Vyjeté krajnice na vnitřní straně oblouku, podélné trhliny na okrajích vozovky, ve středu jízdního pruhu i pásu, postupné olamování okrajů vozovky.

Obrázek 10: Vlevo pohled do oblouku proti směru staničení (ve směru shluku nehod).

Doporučení: Oblouk vyznačit pomocí vodících tabulí č. Z 3 s jednou šipkou (alespoň 5 ks v obou směrech) v celé délce oblouku. Jako dočasné řešení doplnit DZ č. A 8. Provéřit protismykové vlastnosti povrchu vozovky, dle výsledků vyměnit obrusnou vrstvu (pokud nevyhoví) nebo opravit trhliny a provést nátěr s vysokými protismykovými vlastnostmi v barevné úpravě (pokud vyhoví). Dosypat krajnice.
