**Identifikace dopravně nebezpečných míst a úseků na
vybrané síti Jihočeského kraje**

Úsek: 628 – silnice III/14128, km 0,54 – km 2,26

Březen 2018

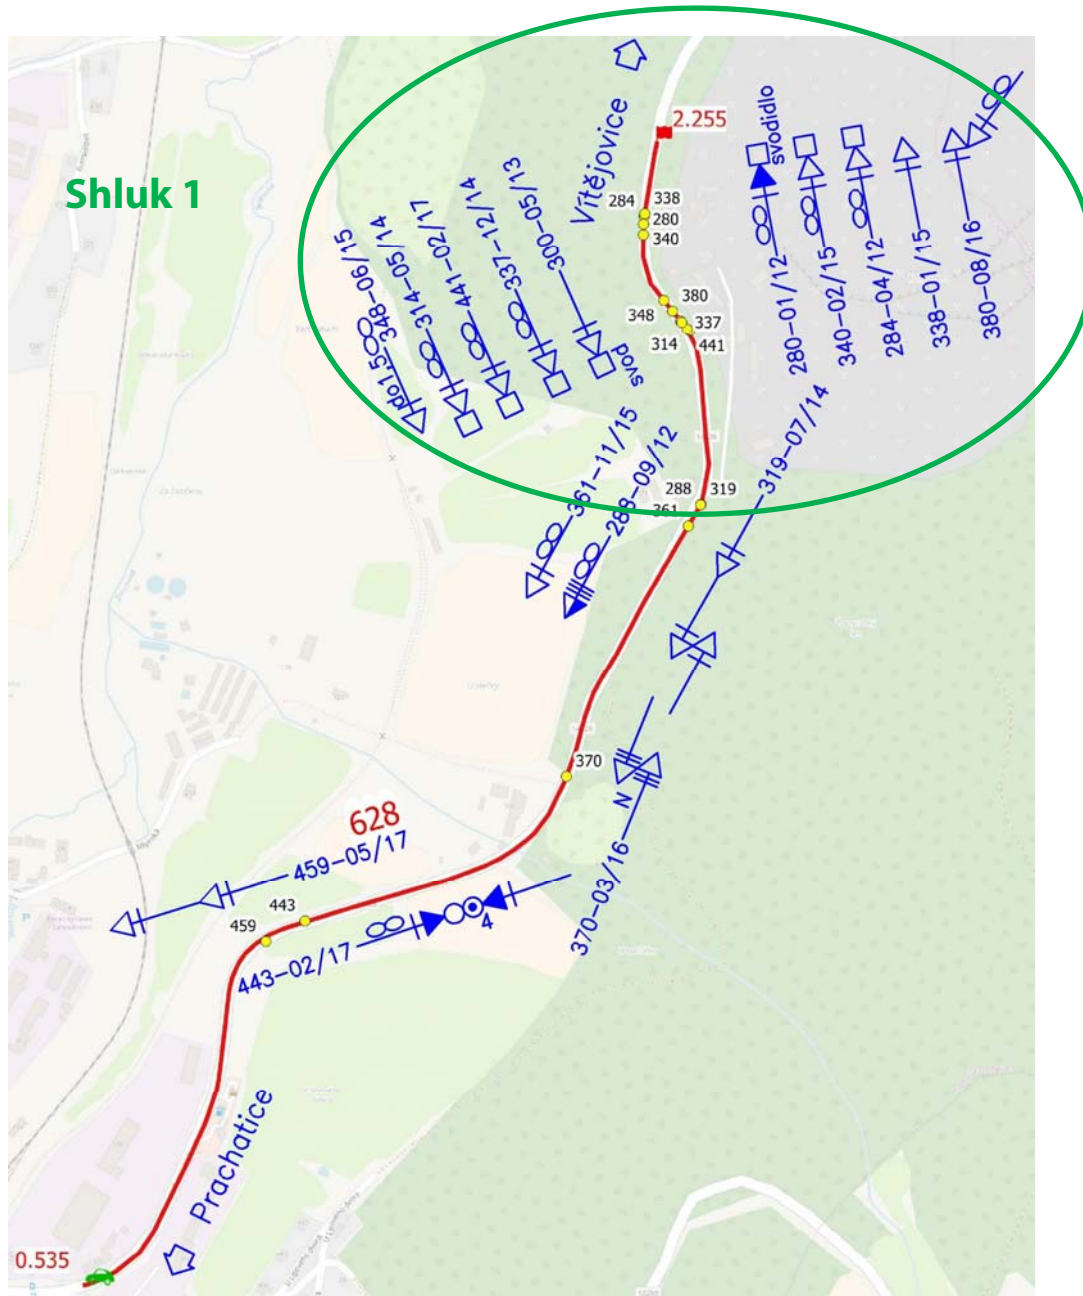
Obrázek 2: Količní diagram sledovaného úseku.

Z kolizního diagramu je patrné, že nehody tvoří jeden místní shluk v celé délce oblouku v km 2,07. Dále je z diagramu patrné, že všechny nehody mají společný znak – neudály se na suchém povrchu. U většiny nehod také došlo ke smyku.

Shluk 1: Shluk DN 348, 314, 441, 337, 300, 280, 340, 284, 338, 380 – Hlavní příčinou těchto nehod bylo nepřizpůsobení rychlosti a za koncem oblouku následné vyjetí mimo vozovku s případnou srážkou s pevnou překážkou. Tento typ nehod může poukazovat na kombinaci protisměrných oblouků malého poloměru (cca 100 m) a nedostatečných protismykových vlastností vozovky.

Doporučení: viz Riziko 9:.

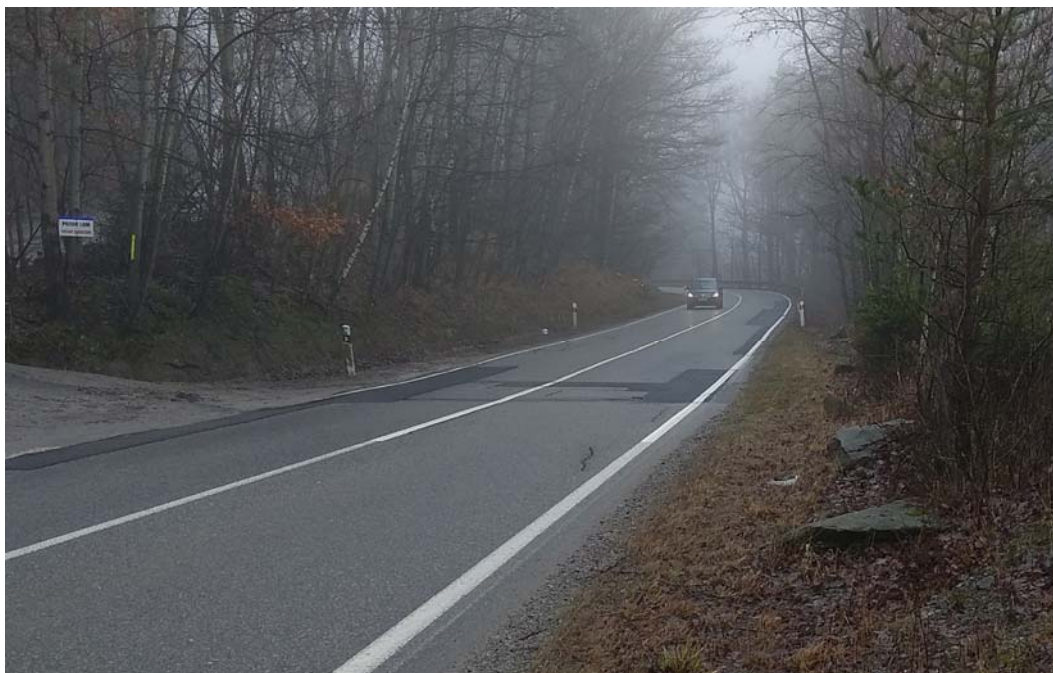
Riziko 1: Km 0,54 – 2,26 Závada povrchu – nedostatečné protismykové vlastnosti povrchu vozovky

Závažnost rizika: Vysoká.

Popis rizika: Vzhledem k tomu, že se téměř všechny nehody staly na mokřem povrchu a při většině z nich došlo ke smyku, je dost pravděpodobné, že protismykové vlastnosti povrchu vozovky nejsou dostatečné.

Obrázek 3: Pohled proti směru staničení do oblouku v km 2,09, kde dochází k DN.

Doporučení: Provéřit protismykové vlastnosti povrchu a dle výsledku měření navrhnout vhodnou úpravu – výměna obrusné vrstvy vozovky.

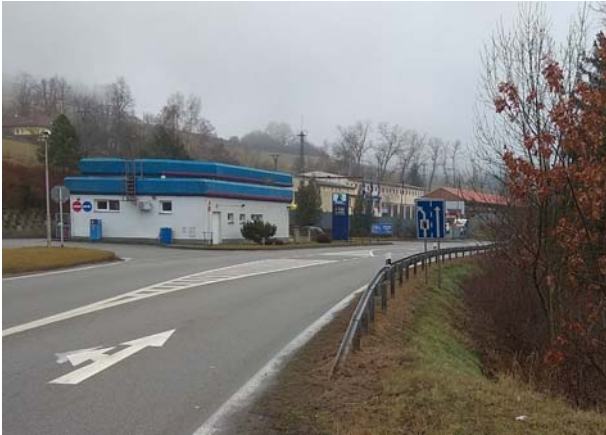
Riziko 2: **Km 0,86, 1,24, 1,36, 1,43, 1,73 a 1,81 Napojení – nedostatečné rozhledové poměry**

Popis rizika: Km 0,86 - U napojení polní cesty není dodržen rozhled vpravo, překážkou je zeleň. Km 1,24 – Ve sjezdu do betonárky Prachatice není dodržen rozhled vlevo, překážkou je drátěný plot. Km 1,36 – Ve sjezdu do skladu betonárky nejsou dodrženy rozhledy ani vlevo ani vpravo, překážkou je drátěný plot. Km 1,43 – Ve sjezdu na polní cesty není dodržen rozhled vpravo, překážkou je drátěný plot, v rozhledu vlevo překáží strom. Km 1,73 – U napojení samostatného sjezdu není dodržen rozhled vlevo, překážkou je svodidlo a zeleň. Km 1,81 – U napojení lomu Kobylí hora je rozhled vlevo omezen informačními tabulemi.

Obrázek 4: Km 0,86 – rozhled vpravo.

Doporučení: Km 0,86 – prořezat zeleň. Km 1,24 a 1,36 – osazení dopravních zrcadel. Km 1,43 – osazení dopravního zrcadla, odstranění stromu. Km 1,73 – osazení dopravního zrcadla. Km 1,81 – přesunout tabule mimo rozhledová pole.

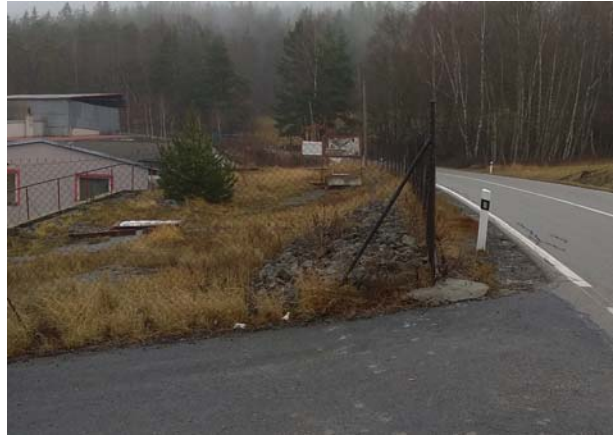
Obrázek 5: Km 1,24 – rozhled vlevo.

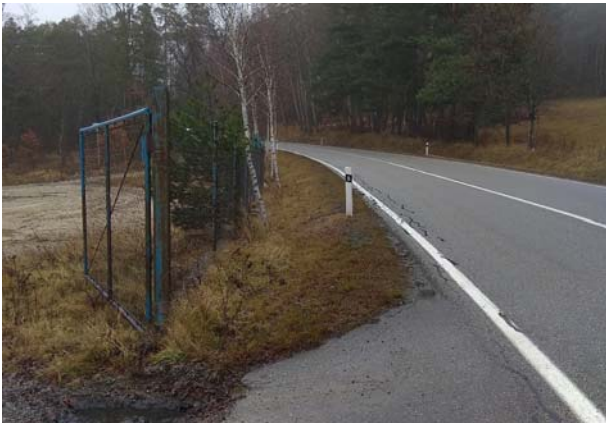
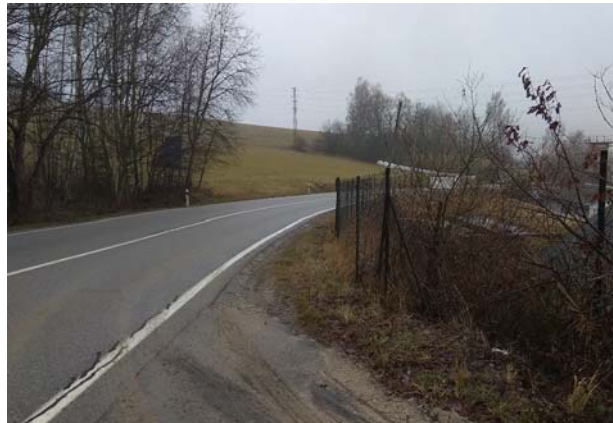
Obrázek 6: Km 1,36 – rozhled vlevo a vpravo.

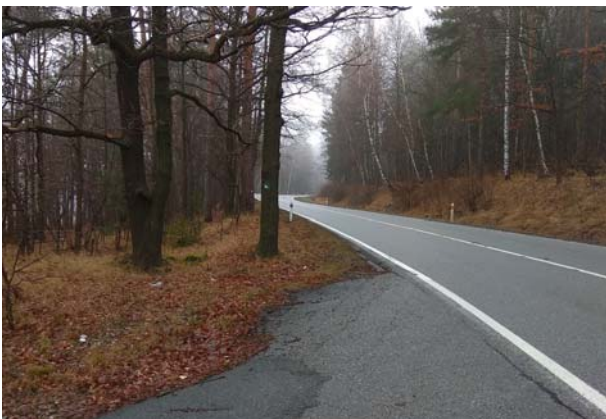
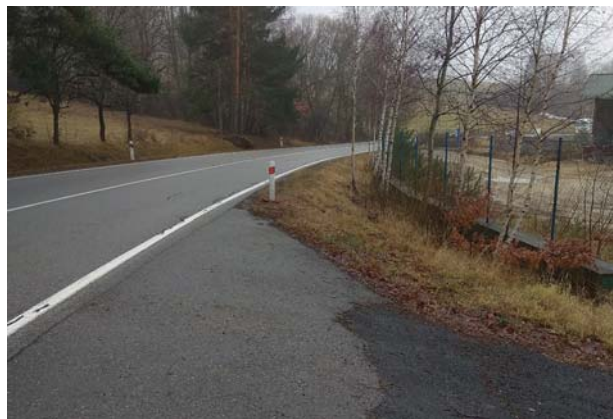
Obrázek 7: Km 1,24 – rozhled vlevo a vpravo.

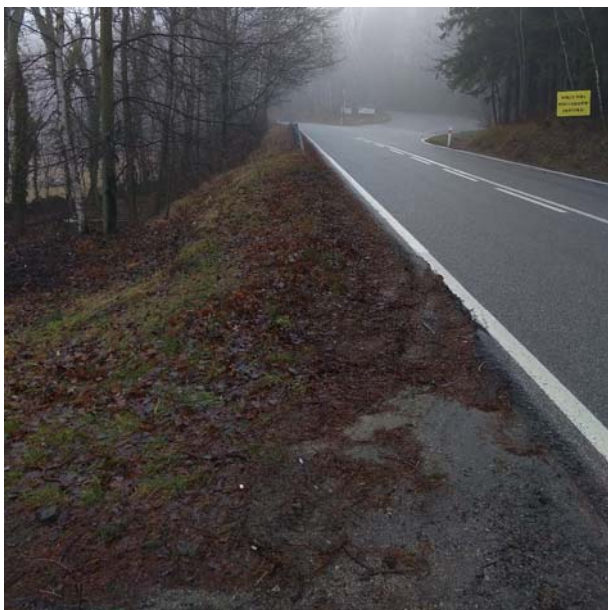
Obrázek 8: Km 1,73 – rozhled vlevo.

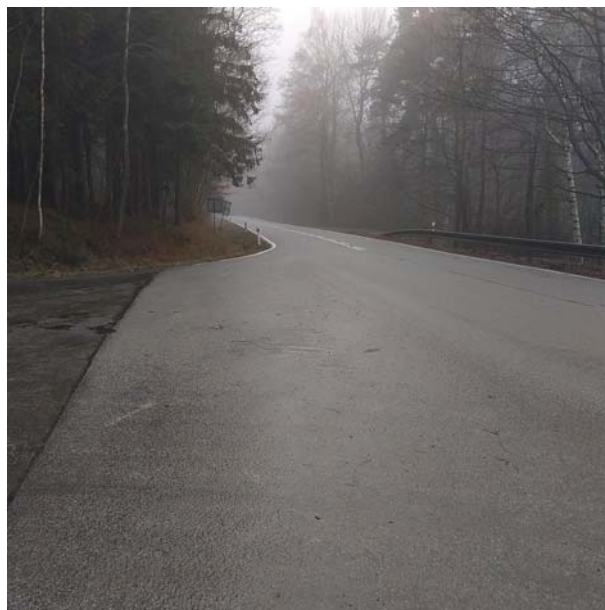
Obrázek 9: Km 1,81 – rozhled vlevo.

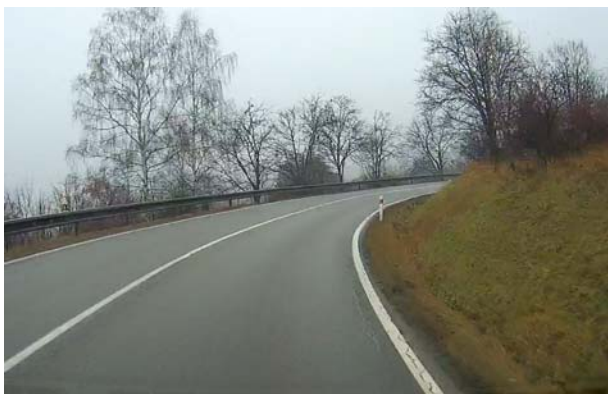
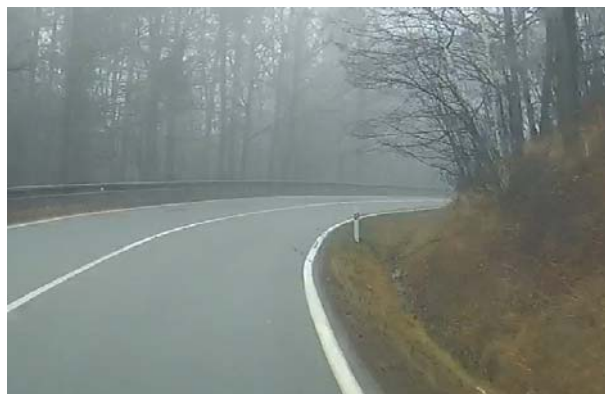
Riziko 3: Km 0,96 a 2,11 Jiné – nedostatečný rozhled pro zastavení

Závažnost rizika: Střední

Popis rizika: Km 0,96 - Nedostatečný rozhled pro zastavení v oblouku v km 0,96, rozhled je omezen svahem na pravé straně. Km 2,11 - Nedostatečný rozhled pro zastavení v oblouku v km 0,96, rozhled je omezen svahem a zelení na pravé straně.

Obrázek 10: Pohled po směru staničení do oblouku v km 0,96 a 2,11, vpravo rozhled pro zastavení omezen přílehlým svahem výkopu.

Doporučení: Odtěžení svahu, vykácení zeleně. / Omezení rychlosti (dle délky rozhledu).

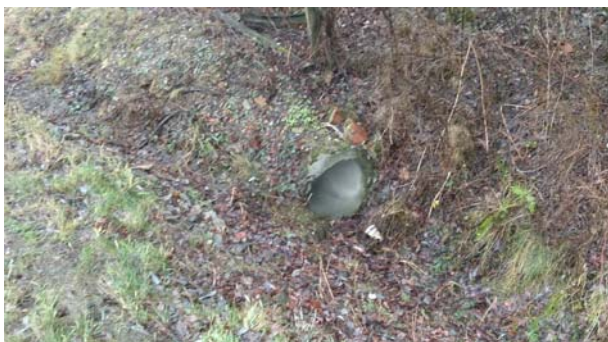
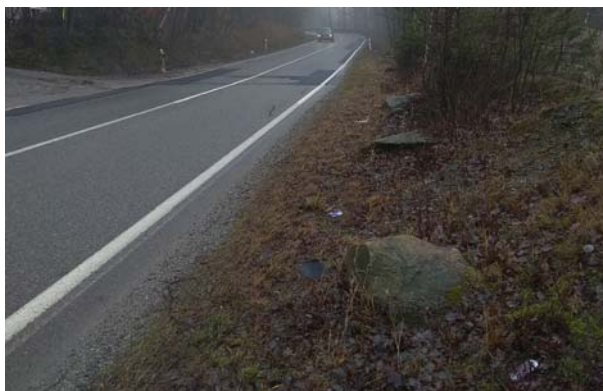
Riziko 4: Km 1,35, 2,20 – 2,25 Pevná překážka – přesypaná betonová trouba v pravém příkopu, balvany v blízkosti PK

Závažnost rizika: Nízká.

Popis rizika: KM 1,35 - Částečně přesypaná betonová trouba v pravém příkopu (pravděpodobně pozůstatek původního propustku) tvoří pevnou překážku. Km 2,20 – 2,25 - Řada velkých kamenů v blízkosti levé hrany zpevnění ve vzdálenosti cca 1,3 m.

Obrázek 11: Vlevo pohled po směru staničení do pravého příkopu – betonová trouba, vpravo podhled proti směru staničení – balvany v blízkosti PK.

Doporučení: Odstranění betonových trub a kamenů.

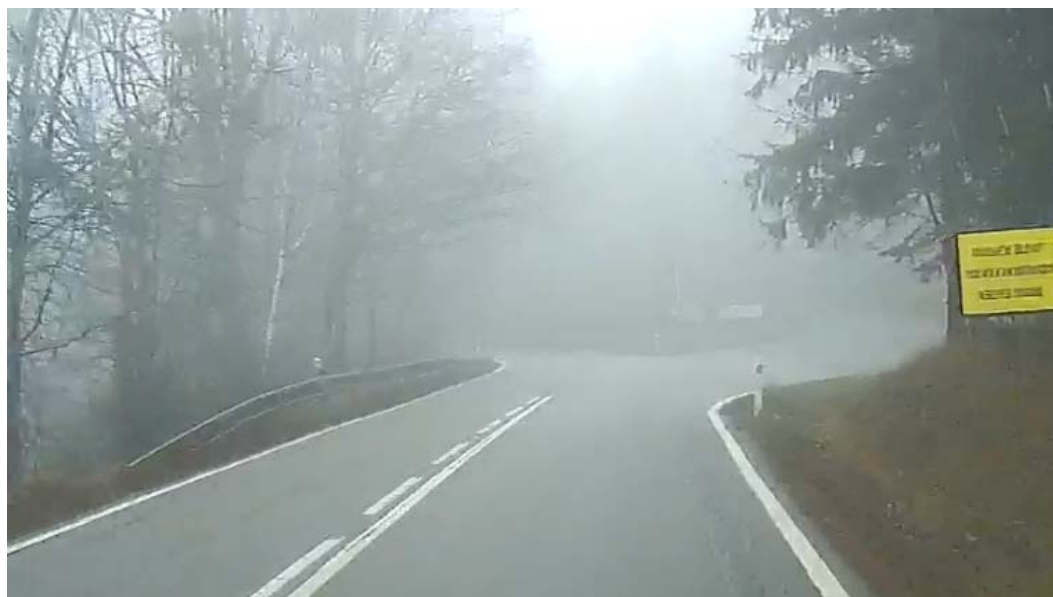
Riziko 5: Km 1,82 Dopravní značení – Ztráta vedení komunikace

Závažnost rizika: Nízká.

Popis rizika: V místě sjezdu do lomu Kobylí hora je vynecháno VDZ, což za snížené viditelnosti snižuje zřetelnost vedení komunikace. Šířka sjezdu se pohybuje kolem cca 30 m.

Obrázek 12: Pohled proti směru staničení na sjezd do lomu – absence VDZ

Riziko 6: Km 1,82 Napojení – Velká šířka napojení**Závažnost rizika:** Nízká.**Popis rizika:** Rozhlehlá plocha napojení příjezdové komunikace k lomu vede k neusměrněným pohybům v napojení a zároveň komplikuje orientaci řidičům jedoucích po silnici III/14128 (Riziko 5:). Viz Obrázek 12.**Doporučení:** Přerozdělení plochy napojení, dle skutečné potřeby vozidel lomu.**Riziko 7: Km 2,01 Zadržný systém – Nedostatečný zádržný systém****Závažnost rizika:** Nízká.**Popis rizika:** Délka ocelového svodidla vlevo nad dopravním tunelem nemá dostatečnou délku.**Doporučení:** Prodloužení svodidla na takovou délku, aby plnilo svoji záchytnou funkci (v návaznosti na Riziko 8:).

Doporučení: Doplnění VDZ v místě sjezdu, aby bylo zřetelné vedení komunikace.

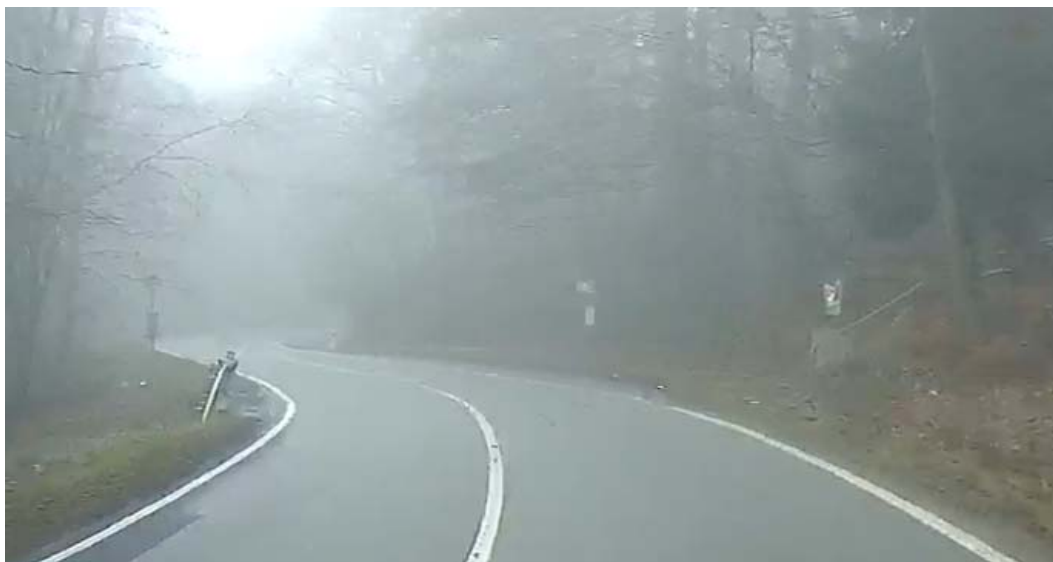
Obrázek 14: Pohled po směru staničení na zastávky.

Riziko 8: Km 2,02 Zastávka – Nevhodné umístění**Závažnost rizika:** Střední.**Popis rizika:** Zastávky jsou umístěny v místě inflexního bodu mezi dvěma protisměrnými oblouky. Zastávka po směru staničení (přiléhá lomu) je vybavena autobusovým zálivem, zastávka proti směru staničení je na jízdním pruhu. Rozhledy na a ze zastávky po směru staničení jsou na hraně viditelnosti. Na zastávku proti směru staničení není dodržen rozhled na zastavení v oblouku 2,11 (viz Riziko 3:).**Doporučení:** Zvážit nutnost zastávek a v návaznosti na to přesun zastávek do vhodnější polohy, případně doplnit nástupiště.

Riziko 9: Km 2,07 Směrové oblouky – směrové vedení – shluk 1

Závažnost rizika: Střední.

Popis rizika: Kombinace směrového vedení a mokré vozovky má vliv na vznik dopravních nehod v tomto místě.

Doporučení: Před protisměrnými oblouky osadit dopravní značení společně umístit DZ č. A 8 "nebezpečí smyku" a DZ č. IP 5 „Doporučená rychlost“ (60 km/h). Dále doplnit směrové sloupky /odrazky v roztečích po 10 m. Přes oba směrové oblouky provést nátěr s vysokými protismykovými vlastnostmi v barevné úpravě.

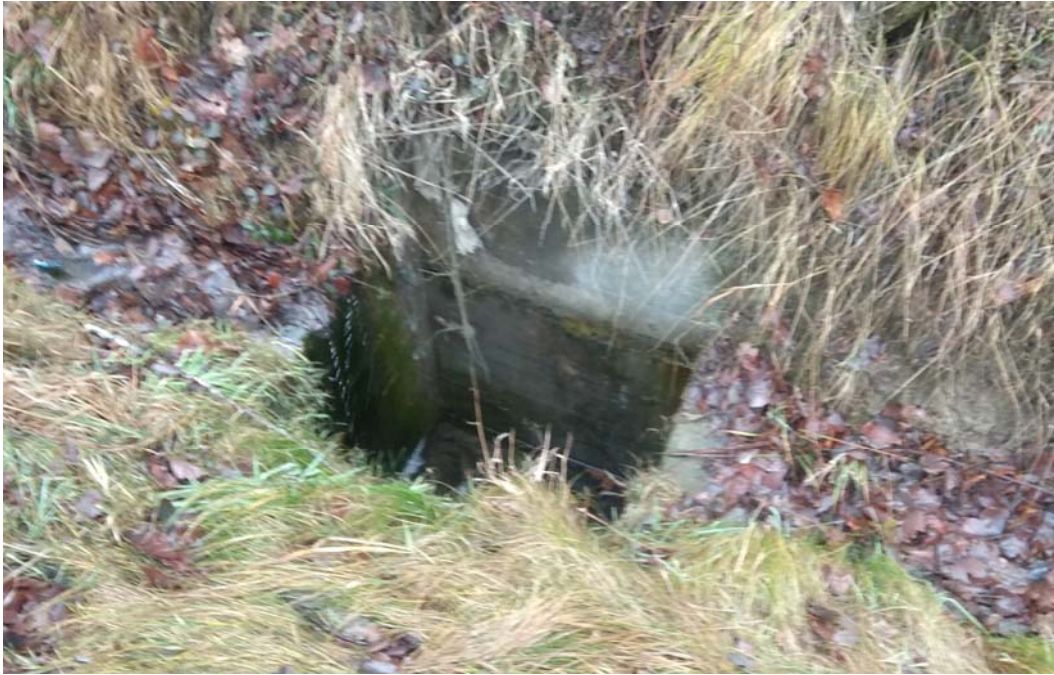
Riziko 10: Km 2,10 Odvodnění – Absence krycí mříže na horské vpusti

Závažnost rizika: Nízká.

Popis rizika: Absence krycí mříže na horské vpusti v příkopu vpravo (hloubka vpusti 2,5 m) – riziko pro nechráněné účastníky provozu.

Obrázek 15: Pohled na horskou vpust v pravém příkopu.

Doporučení: Doplnit chybějící krycí mříž.

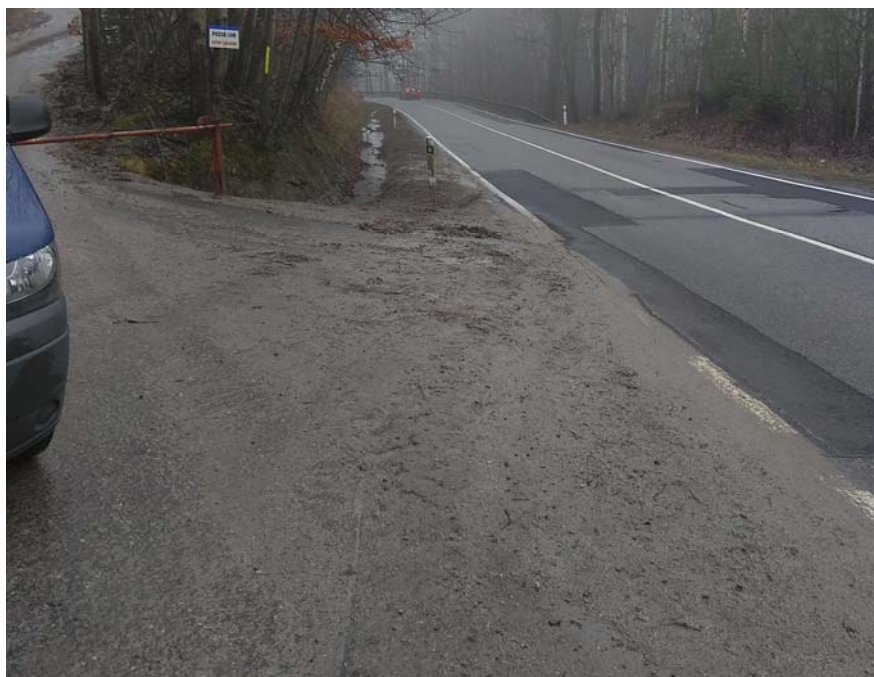
Riziko 11:	Km 2,24 Jiné – Splavování materiálu z vjezdu
Závažnost rizika:	Nízká.
Popis rizika:	Možné splavování materiálu ze sjezdu z lomu Kobylí hora na PK – hrozí riziko smyku.
Doporučení:	Zamezit vyplavování materiálu na PK (např. pomocí příčného odvodňovacího žlabu s mříží).

Obrázek 16: Pohled proti směru staničení – znečištěný sjezd
