**Identifikace dopravně nebezpečných míst a úseků na
vybrané síti Jihočeského kraje**

Úsek: 678 – silnice II/122 km 31,17 – km 33,03

Březen 2018

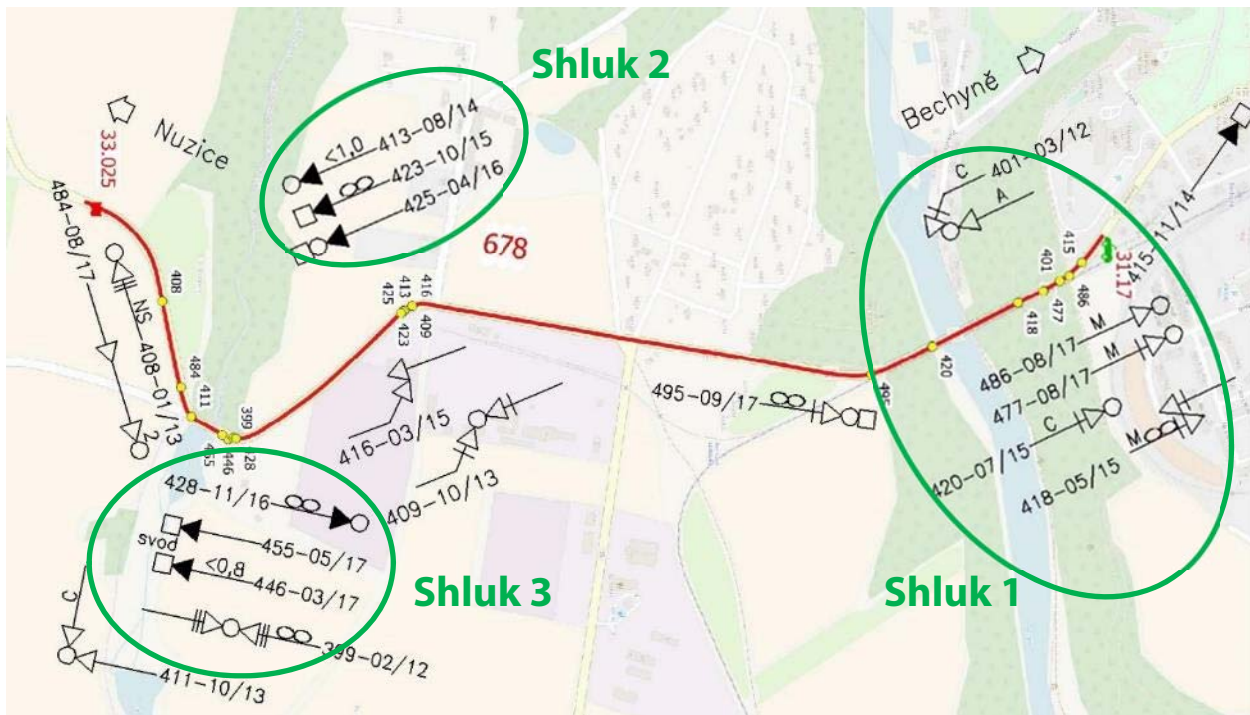
Obrázek 2: Koližní diagram sledovaného úseku.

Z koližního diagramu je patrné, že nehody tvoří místní shluky v místě levotočivého oblouku v km 32,24 a pravotočivého oblouku v km 32,58. Shluk nehod na a za mostem přes Lužnici je tvořen především nehodami jednostopých vozidel.

Shluk 1: Shluk 486, 477, 420, 401 a 418 – Společným znakem tohoto shluku nehod jsou nehody zranitelných účastníků dopravního provozu (jnostopých vozidel). Jako příčinu určila Policie ČR u všech nehod nezvládnutí řízení. Většina nehod se stala v levém pruhu, kde jsou vedeny železniční koleje, což je pravděpodobná příčina nezvládnutí vozidla. **Doporučení:** Oddělit silniční a železniční dopravu. Viz riziko 3.

Shluk 2: Shluk DN 413, 423 a 425 – Jako příčina většiny nehod byla Policí ČR stanovena nepřiměřená rychlost. Společným jmenovatelem všech nehod je snížená viditelnost v době nehody. Na oblouk není žádným způsobem upozorněno, je vyznačen pouze vodíci čarami DZ č. V 4, které je v celém úseku sjeté. Příčinou může být nevhodná kombinace oblouku o malém poloměru a dlouhé přímé, která předchází oblouk. **Doporučení:** Označit oblouk. Viz riziko 10.

Shluk 3: Shluk DN 428, 455, 446 a 399 – V místě oblouku (shluku) je snížena dovolená rychlost na 50km/h a i přesto byla jako příčina všech nehod Policie ČR stanovena nepřiměřená rychlost. Většinovým znakem shluku je snížená viditelnost v době nehody. Na oblouk není žádným způsobem upozorněno, je vyznačen pouze vodíci čarami DZ č. V 4, které je v celém úseku sjeté. Příčinou může být nevhodná kombinace oblouku o malém poloměru a dlouhé přímé, která předchází oblouk. V tomto místě je situace ještě zhoršena zúžením v místě mostu ev. č. 122 – 009. **Doporučení:** Označit oblouk. Viz riziko 12.

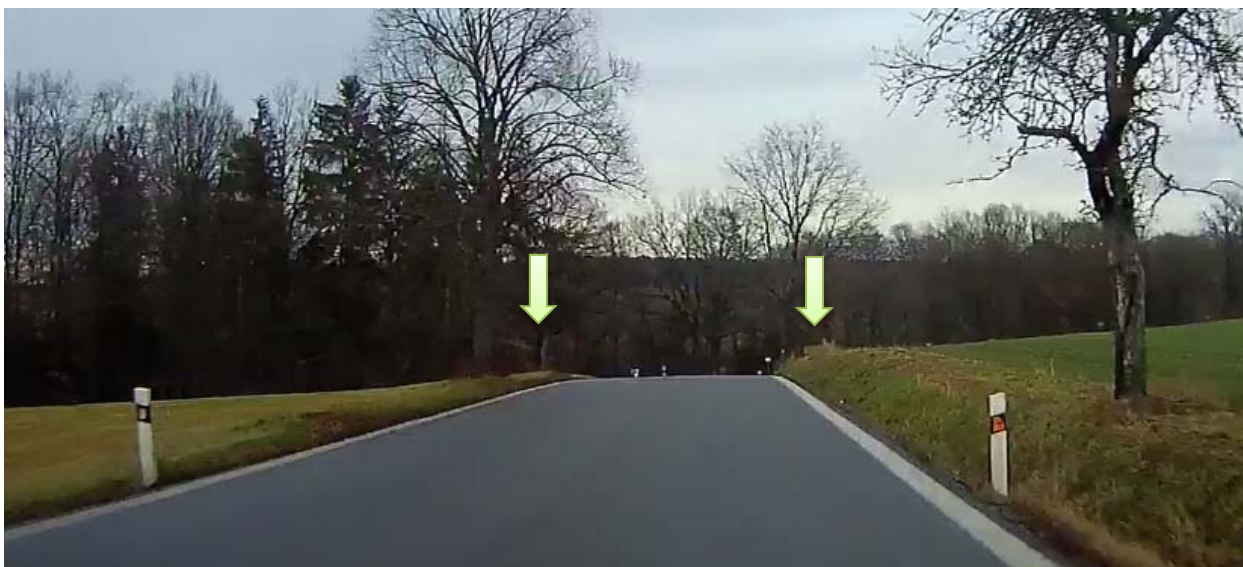
Riziko 1: Km 31,17 – 33,03 Dopravní značení – VDZ, směrové sloupky

Závažnost rizika: Střední.

Popis rizika: Vzhledem k šířce zpevnění silnice větší jak 6 m by měly být na silnici vyznačeny, dle TP 133, jízdní pruhy a to pomocí dělicích čar VDZ. Dále na některých místech chybí směrové sloupky (na svodidlech odrazky). Tyto deficity zhoršují řidičům směrové vedení po silnici. Vodorovné dopravní značení je důležité i na mostu u Bechyně, kde kraj vozovky není pro poježdění (především pro motocyklisty) bezpečný.

Obrázek 3: Absence střední dělicí čáry a některých směrových sloupků.

Doporučení: Vyznačit jízdní pruhy a doplnit směrové sloupky, jejich vzdálenost zvolit dle poloměrů oblouků.

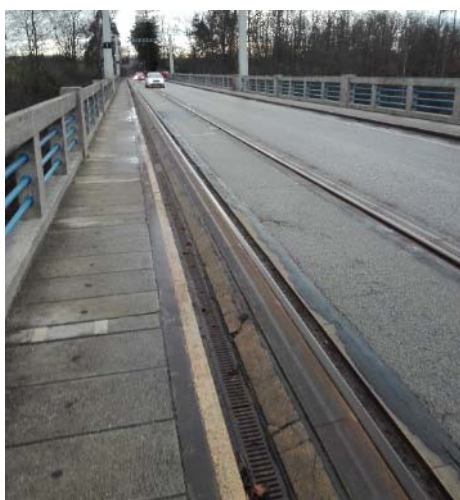
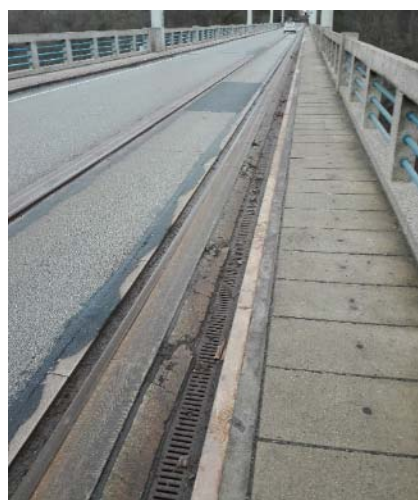
Obrázek 4: Pohled koleje na mostu a přilehlý chodník – kraj vozovky není vhodný k poježdění pro motocyklisty.

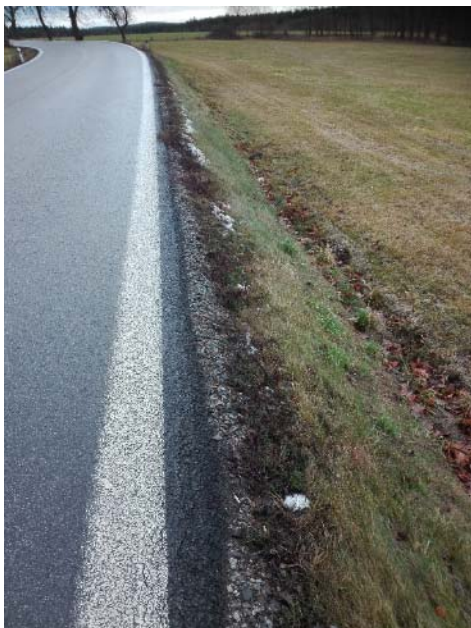
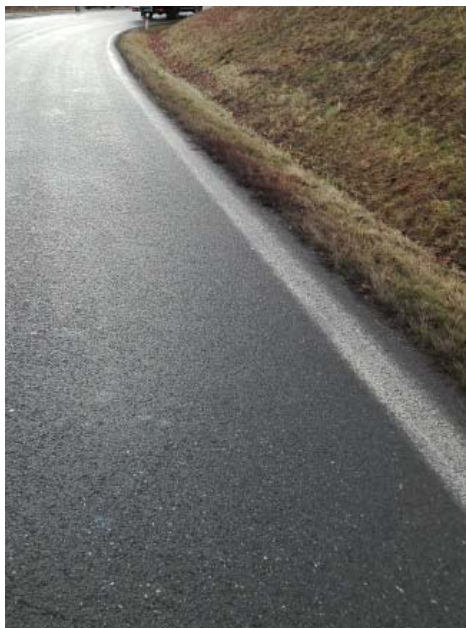
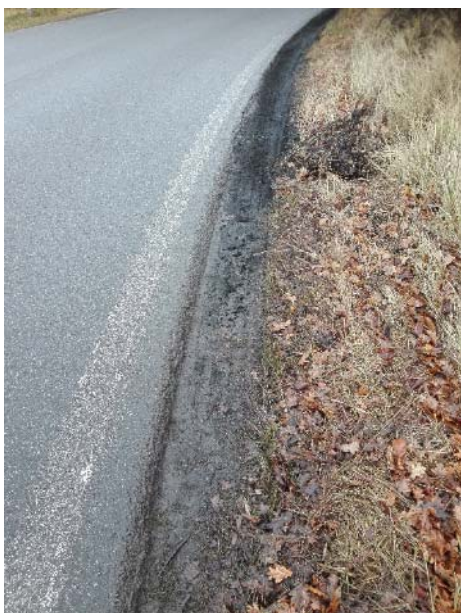
Riziko 2: Km 31,17 – 33,03 Krajnice - nebezpečí sjetí vozidla mimo komunikaci**Závažnost rizika:** Střední.**Popis rizika:** Nedostatečná šířka a sklonové poměry nezpevněné krajnice neumožňují využití celé šířky komunikace, komunikace tak není odpouštějící. Pokleslá krajnice neumožňuje vozidlům její plné využití a následný návrat na zpevněnou část komunikace. Nadvýšení krajnice navíc neumožňuje dostatečný odtok vody a může tak docházet k nadměrnému zdržování vody na komunikaci (ta může ještě v zimních měsících namrznat).**Doporučení:** Dosypání nezpevněné části krajnice, provedení její odpovídající šířky a sklonu.

Obrázek 5: Chybějící nebo nevyhovující krajnice.

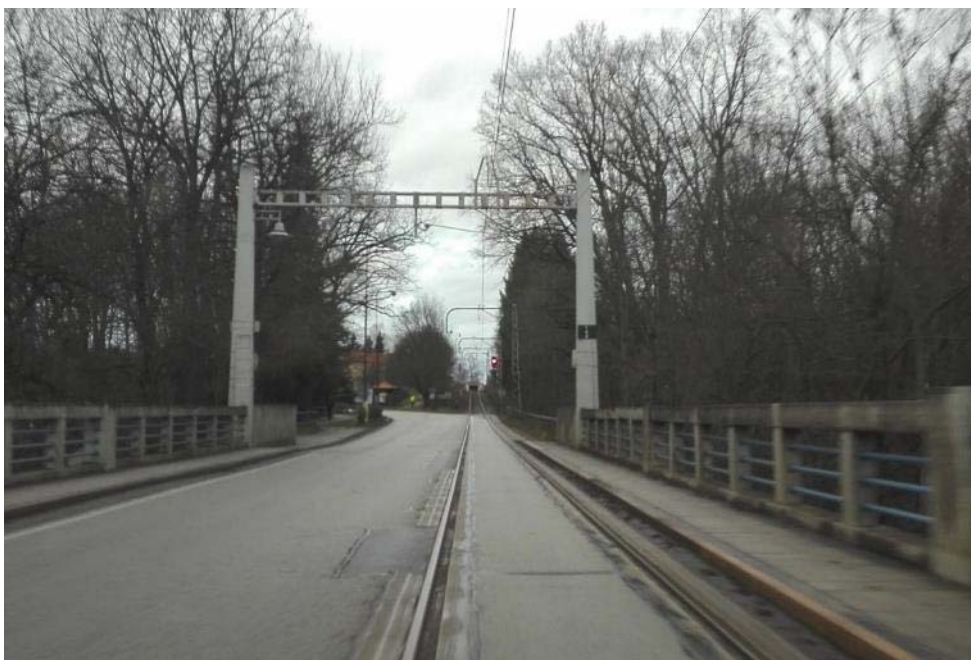
Riziko 3: Km 31,22 – 31,56 Most – šířkové uspořádání, směrové vedení, místo shluku DN 1

Závažnost rizika: Vysoká.

Popis rizika: Rizikový je především souběh silniční (vč. chodů a cyklistů) a železniční dopravy na mostě. Je zde chybějící jakéhokoliv upozornění na souběh doprav na mostě ve směru staničení. Chodníky šířky 1,1 – 1,15 m jsou nedostatečné pro chodce vedoucí kolo. Koleje zapuštěné do vozovky představují riziko pro jednostopá vozidla (podklouznutí). Nedostatečné vedení PK v obloucích před a za mostem.

Obrázek 6: Pohled na oblouk za koncem mostu proti směru staničení.

Doporučení: Zvážit možnost alternativní trasy pro chodce a cyklisty (např. vyložení konzoly s lávkou na pravou stranu mostu za stávající zábradlí). Doplnit upozornění na souběh doprav před mostem (po směru staničení) - SZD č. A 22 Jiné nebezpečí a č. E 13 („VLAK V PROTISMĚRU“). Vedení oblouků v obou směrech vyznačit pomocí VDZ č. V 4 Vodicí čára a doplnění dopravního zařízení č. Z 3 Vodicí tabule (mimo průjezdní profil železnice). Kvůli zvýšení bezpečnosti zranitelných účastníků provozu snížit nejvyšší dovolenou rychlost na 30 km/h. Upozornění na směrový oblouk pomocí SDZ č. A1b Zatáčka vlevo.

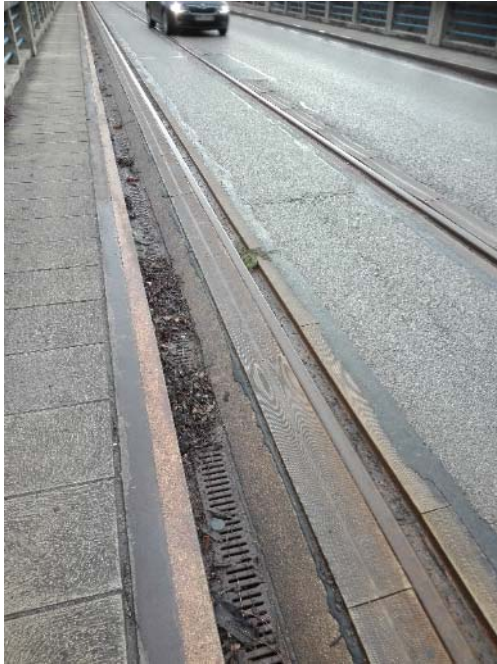
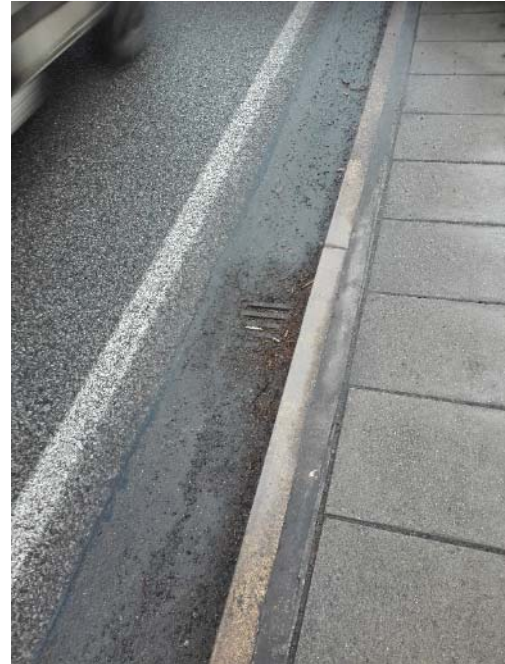
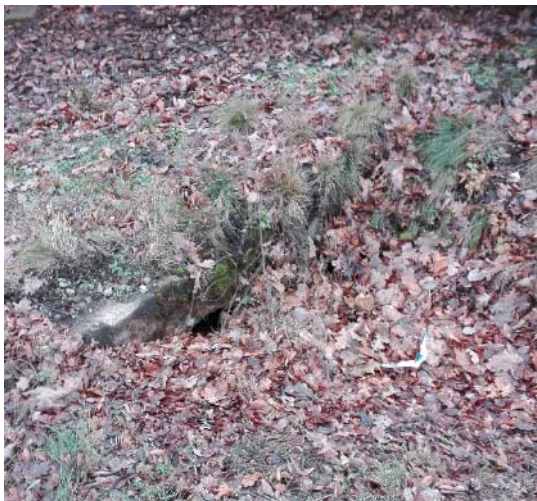
Riziko 4: Km 31,22 – 31,56 Odvodnění – zanesené odvodnění**Závažnost rizika:** Střední.**Popis rizika:** Nečistoty v odvodnění mohou vést k jeho nefunkčnosti. Vzhledem k umístění na mostu (promrzání konstrukce mostu) se tak zvyšuje pravděpodobnost námrazy na vozovce. Současně nečistoty mohou zvyšovat výskyt smyku, především motocyklistů a cyklistů.**Doporučení:** Řádná údržba mostu s komunikace.

Obrázek 7: Ukázka zaneseného odvodnění.

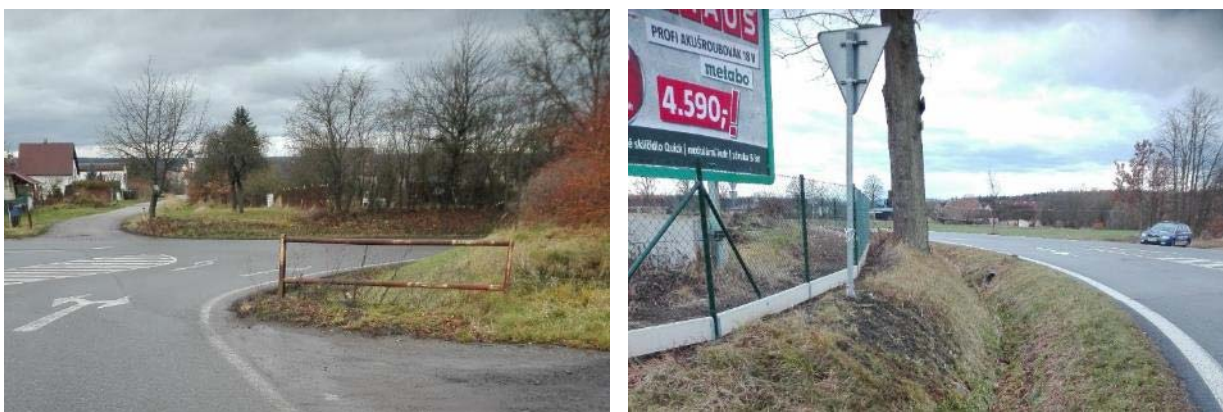
Riziko 5: Km 31,92 Pevná překážka – Pevné překážky v blízkosti křižovatky**Závažnost rizika:** Nízká.**Popis rizika:** Zábradlí u sjezdu k RD Bežerovice 43 a kolmá čela propustku pod sjezdem tvoří pevnou překážku. Stromy v blízkosti hrany zpevnění v okolí celé křižovatky (vzdálenost od hrany zpevnění cca 2,4 m).**Doporučení:** Zábradlí odstranit, kolmá čela propustku nahradit svahovými. Odstranit strom v těsné blízkosti křižovatky.

Obrázek 8: Vlevo zbytné zábradlí pod sjezdem (pohled ze sil. II/135), vpravo strom v blízkosti hrany zpevnění.

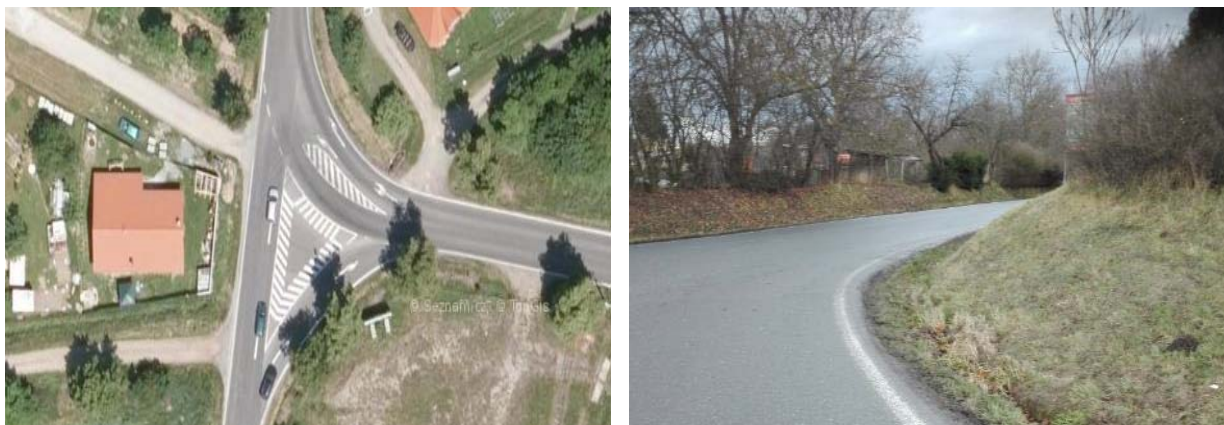
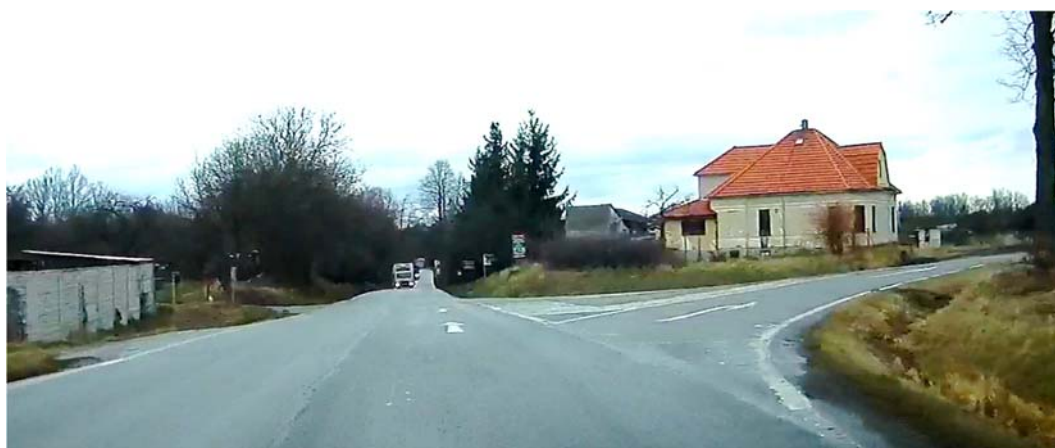
Riziko 6: Km 31,93 Křižovatka – Zalomená přednost**Závažnost rizika:** Vysoká.**Popis rizika:** Křižovatka sil. II/135 a II/122, hlavní komunikace vedena zalomená, vedlejší paprsek navazuje na hlavní komunikaci v přímém směru. Stavební uspořádání nezdůrazňuje hlavní komunikaci, usměrnění pomocí dopravních stínů nenavádí do křižovatky ve správném směru (pravé odbočení ze sil. II/122 na sil. II/135 se realizuje v tečném směru bez připojovacího pruhu – rozhled přes rameno, dopravní stín na hlavní komunikaci je pravidelně přejížděn). Absence rozhledu pro zastavení při přejezdu ze sil. II/135 na sil. II/122 do Bechyně (ve směru od Sudoměřic – dovolená rychlost 90 km/h), překážkou v rozhledu je svah zářezu. V noci a za snížené viditelnosti není vedení hlavního dopravního směru patrné.**Doporučení:** Přestavba křižovatky do vhodného tvaru – nakolmení vedlejší komunikace. / Zvážit úpravu předností, hlavní komunikace by zůstala na paprscích sil. II/122. / (Jako dočasné řešení: Úprava křižovatky pomocí VDZ č. V 13 a zařízení č. Z 12 Krátkých příčných prahů umístěných do ostrůvků z VDZ (popř. zvýrazňujících sloupků) do vhodnějšího tvaru, ve směru od Sudoměřic (sil. II/135) zdůraznění hlavní komunikace ještě pomocí SDZ č. P 2 Hlavní pozemní komunikace. Odtěžení svahu a snížení rychlosti na daném paprsku křižovatky.)

Obrázek 9: Vlevo nahoře pohled na křižovatku z ptáčí perspektivy, vpravo nahoře dole rozhled pro zastavení na hlavní komunikaci – směr Bechyně, dole výhled z vozidla – proti směru staničení, na vedlejším ramenu křižovatky.

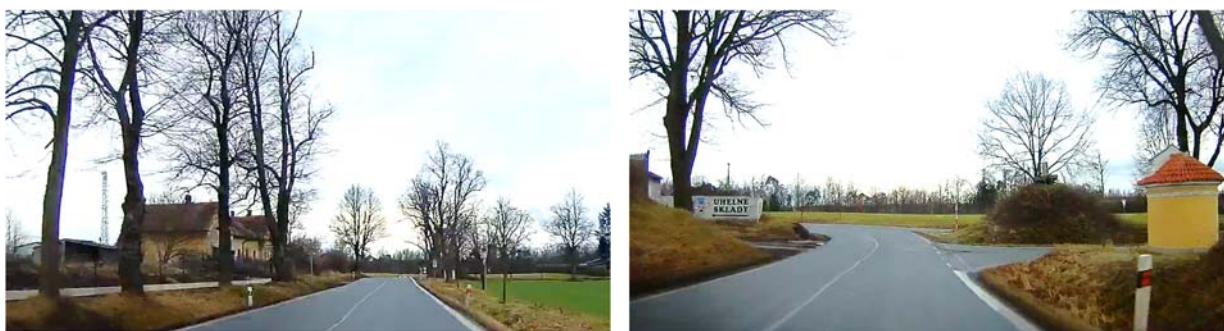
Riziko 7: Km 31,93 – 32,23 Pevná překážka – Stromy, zemní těleso

Závažnost rizika: Nízká.

Popis rizika: Stromy v úseku 31,93 – 32,23 blízkosti hrany zpevnění. Zemní val ve středovém ostrůvku tvoří pevnou překážku, strmé sklony jeho svahů mohou přispět v případě vyjetí vozidla mimo PK k jeho převrácení.

Obrázek 10: Pohled na pevné překážky ve směru staničení (vlevo stromy, vpravo navýšený ostrůvek).

Doporučení: Stromy do 3,5 m odstranit. Provést vhodnější svahování zemního valu.

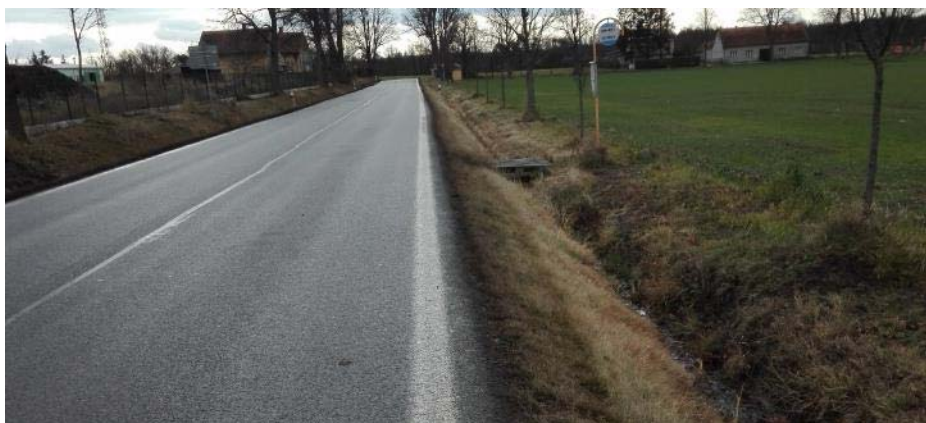
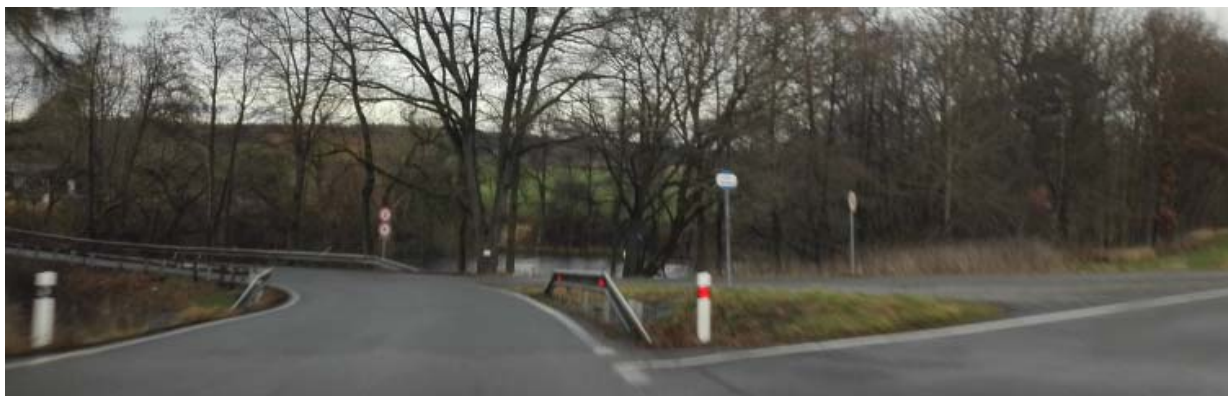
Riziko 8: Km 31,97, km 32,67 Zastávka – provedení zastávek hromadné linkové dopravy

Závažnost rizika: Střední.

Popis rizika: Zastávka bez nástupní plochy, v místě označníku je položena pouze dřevěná paleta přes příkop. Absence zastávky v druhém směru (bez označníku, nástupní plochy). Nebezpečí hrozí především cestujícím při nástupu a výstupu z autobusu.

Obrázek 11: Pohled na zastávku hromadné linkové dopravy.

Doporučení: Vybudovat zastávku hromadné dopravy ve směru na Bechyni. Označení zastávky protisměru staničení, vybudování nástupních ploch zastávek, zajištění přístupu na zastávky, vyznačení VZ zastávek.

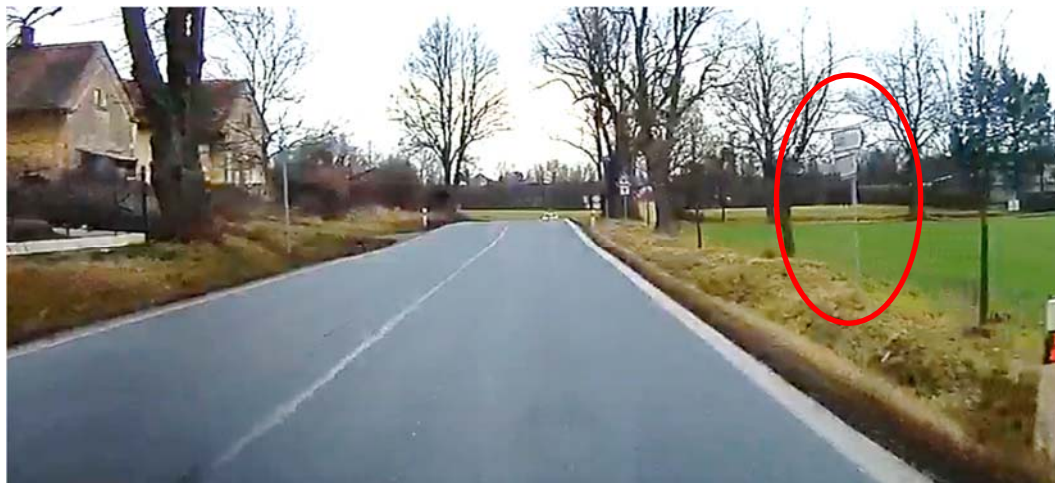
Riziko 9: Km 32,09 Dopravní značení – orientace DZ

Závažnost rizika: Nízká.

Popis rizika: Sloupek s dvěma DZ č. IS 4 je otočený, DZ tak není čitelné, může zde (a následně u křižovatky) docházet k nepředvídatelným manévřům.

Obrázek 12: Pohled po směru staničení – otočené DZ.

Doporučení: DZ srovnat do správného směru.

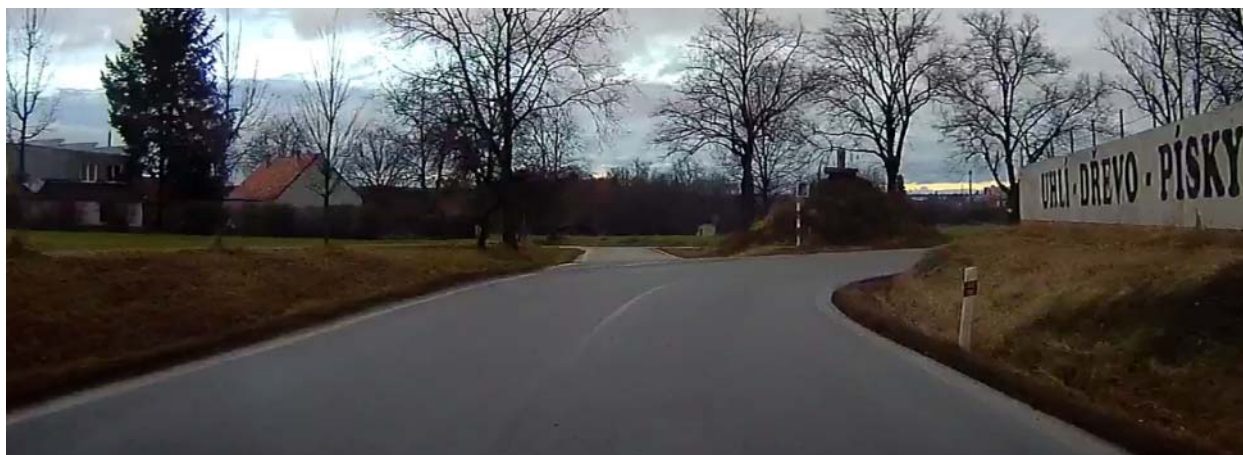
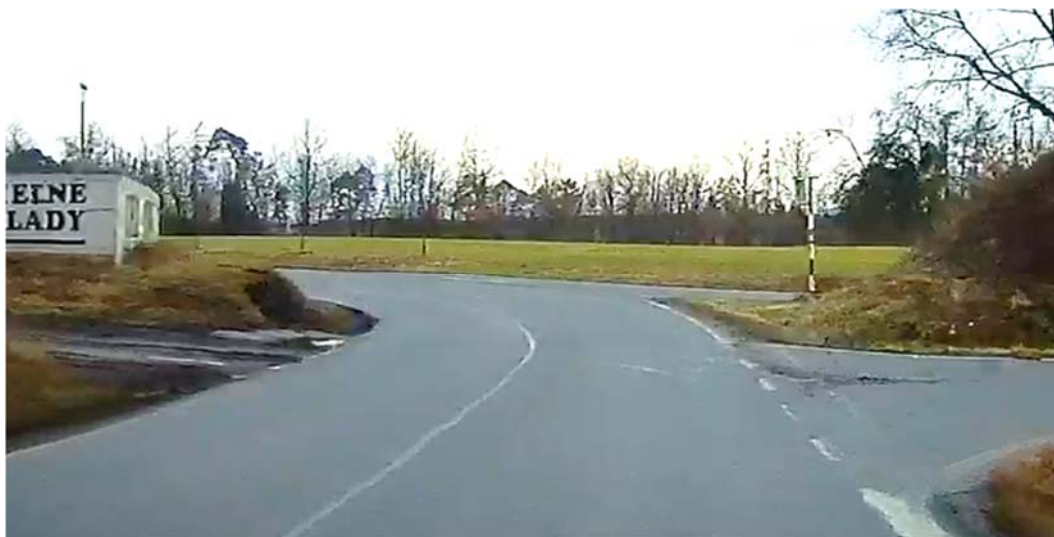
Riziko 10: Km 32,24 – Směrový oblouk – nedostatečné rozhledy pro zastavení, místo shluku DN 2

Závažnost rizika: Vysoká.

Popis rizika: Svahové těleso tvoří překážku v rozhledu pro zastavení. Oblouk o malém poloměru (cca 50 m) není nijak zvlášť vyznačen, VDZ č. V 4 je sjeté a nezřetelné. Místo shluku 2.

Doporučení: Odtěžení svahu v rozhledových polích a posun oplocení. / Označení oblouku pomocí SDZ č. Z 3 s jednou šipkou v celé délce oblouku (alespoň ve směru staničení). Snížení rychlosti na sil. II/122.

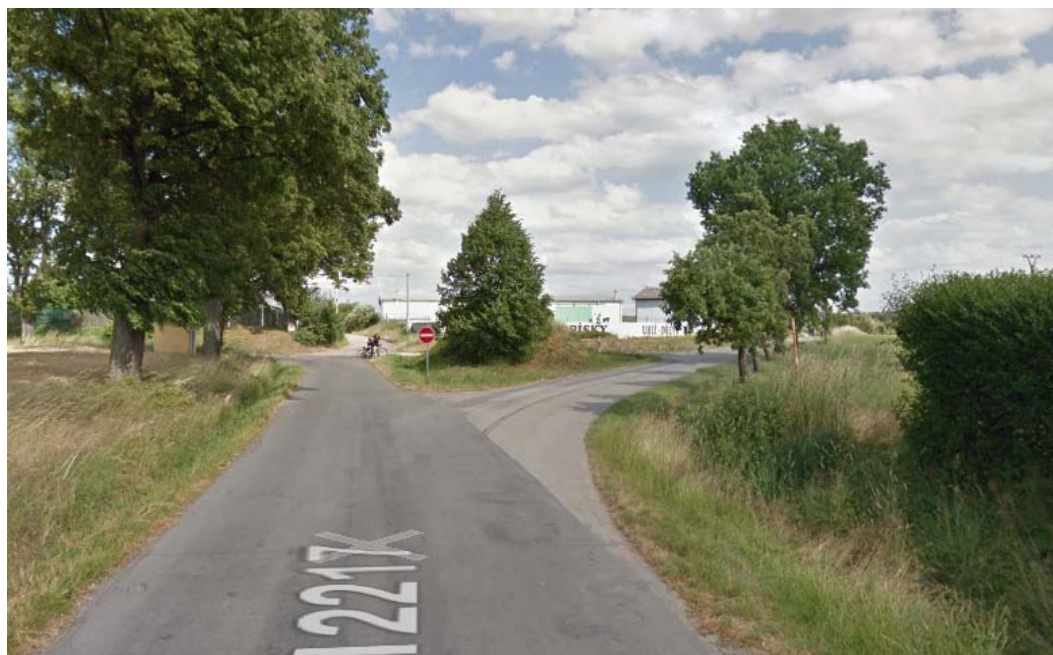
- Riziko 11:** Km 32,24 Dopravní značení – Absence SDZ
- Závažnost rizika:** Nízká.
- Popis rizika:** Absence SDZ upozornění směr jízdy do levého vedlejšího paprsku křižovatky.
- Doporučení:** Doplnit SDZ – č. C2b Přikázaný směr jízdy vpravo.

Obrázek 15: Pohled do křižovatky z vedlejší větve.

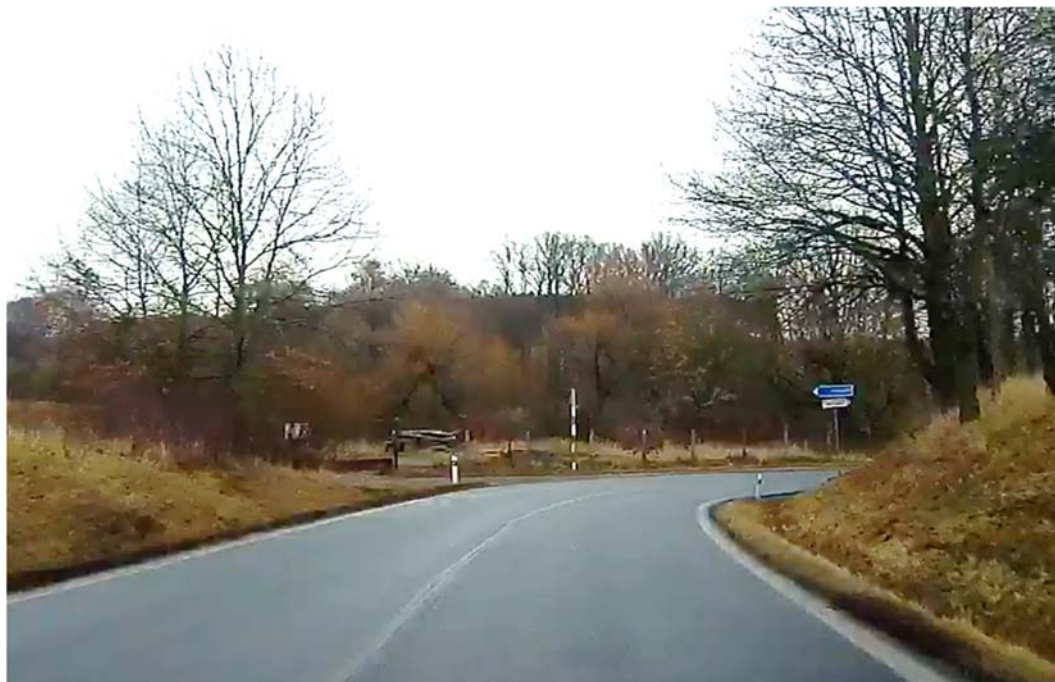
- Riziko 12:** Km 32,58 Směrový oblouk – Nedostatečné vedení a rozhledové poměry, místo shluku DN 3
- Závažnost rizika:** Vysoká.
- Popis rizika:** Oblouk o malém poloměru navazující na dlouho přímou, situace v tomto místě je zkomplikovaná zúžením v místě mostu. Oblouk je bez zvláštního vyznačení, VDZ č. V4 Vodící čára je

nezřetelné, sjeté. Nedostatečné rozhledy pro zastavení v místě oblouku (překážkou v rozhledu je svah zářezu). Místo shluku 3.

Obrázek 16: Pohled do oblouku po směru staničení (ve směru nehod).

Doporučení: Označení oblouku pomocí SDZ č. Z 3 Vodicí tabule s jednou šipkou v celé délce oblouku (alespoň ve směru staničení). Odtěžení svahu v potřebném objemu.

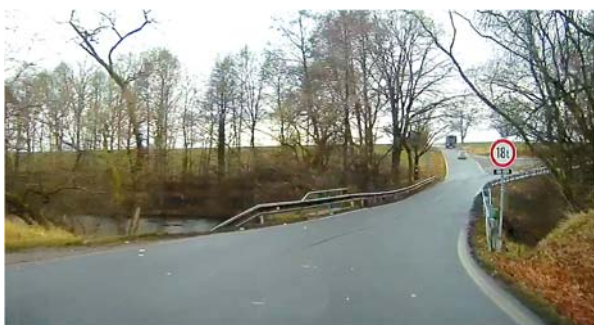
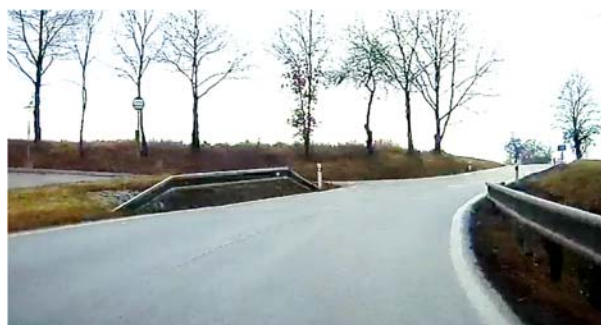
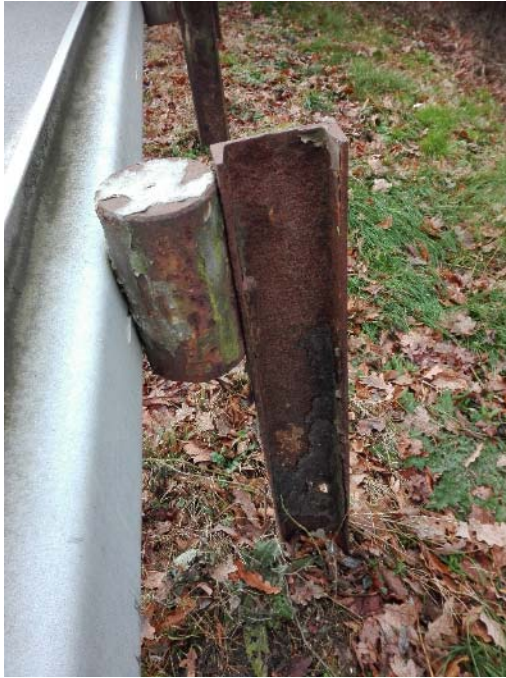
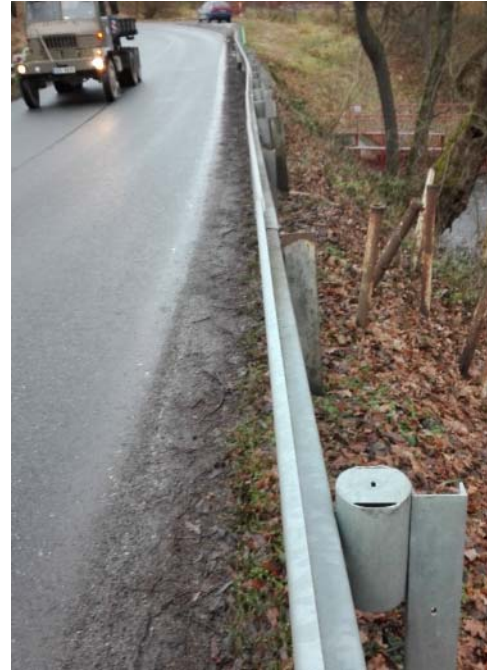
Riziko 13: Km 32,60 – 32,71, 32,69 Zádržný systém – nefunkčnost/absence záchytného zařízení

Závažnost rizika: Střední.

Popis rizika: Km 31,60 – 32,71 Poškození (deformace a koroze dílů), absence některých dílů svodidla vpravo. Nedostatečná délka svodidel před mostem (na obou stranách PK).

Km 32,69 Nedostatečná délka svodidla vlevo, svodidlo je zbytné, „chráněná“ překážka netvoří riziko provozu.

Obrázek 17: Vlevo pohled po směru staničení na nedostatečné délky svodidel (km 31,60), vpravo zbytné svodidlo v km 32,69, dole deficity svodidla.

Doporučení: Km 31,60 – 32,71 Svodidla protáhnout a opravit. Km 32,69 – Svodidlo vlevo odstranit.

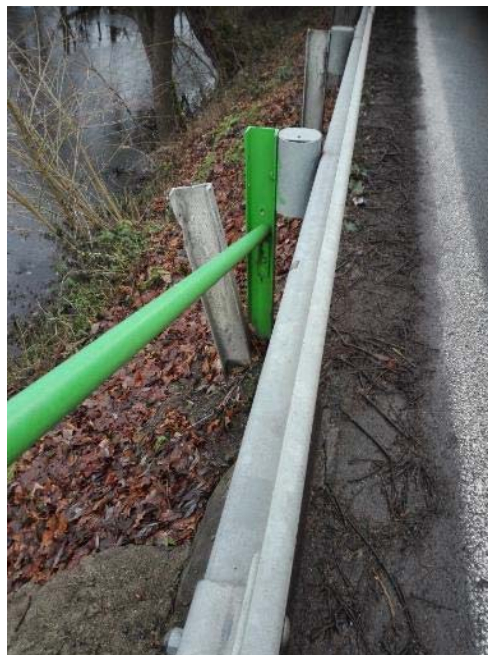
Riziko 14: Km 32,60 – 32,71 Krajnice – Nedostatečná šířka krajnice

Závažnost rizika: Nízká.

Popis rizika: Šířka krajnic před a za mostem není dostatečná pro nouzové vedení vozidla v případě nárazu do svodidla.

Obrázek 18: Pohled na svodidlo vlevo za mostem – nedostatečná šířka krajnice.

Doporučení: Rozšířit krajnice.

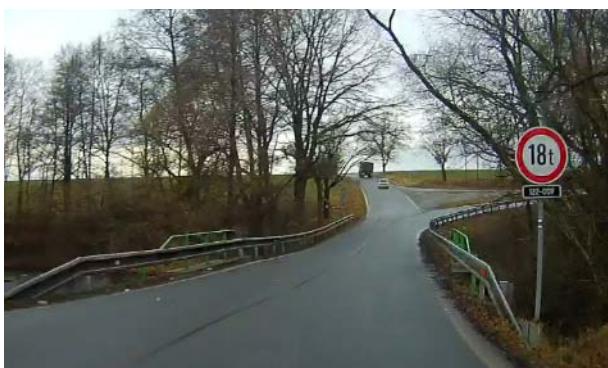
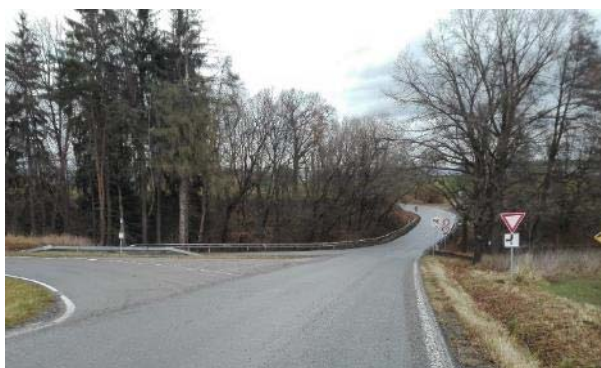
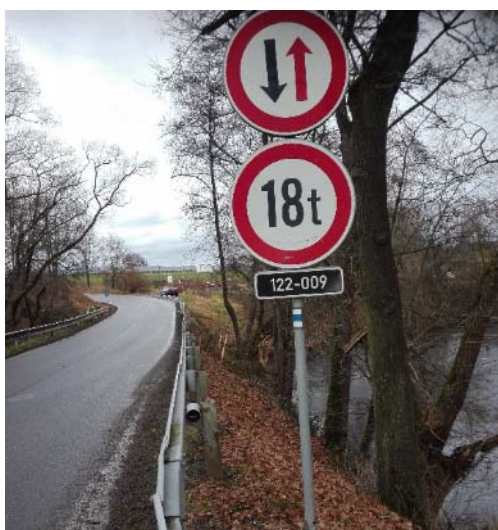
Riziko 15: Km 32,62, 32,67 Dopravní značení – Nesprávné údaje na DZ**Závažnost rizika:** Střední.**Popis rizika:** Km 32,62 - Údaje uvedené na SDZ č. B 13 nejsou v souladu s reálnou normální zatížitelností mostu ev. č. 122 - 009. Absence dodatkové tabulky s výhradní zatížitelností. Hrozí riziko přetížení mostu. DZ č. P8 je zbytečně předsazena ve velké vzdálenosti před mostem. Km 32,67 – Tvar křižovatky zobrazená na dodatkové tabulce č. E 2b neodpovídá skutečnosti (chybí jedna větev).**Doporučení:** Km 32,62 - Údaje na DZ uvést do souladu s normální zatížitelností, doplnit dodatkovou tabulku s výhradní zatížitelností. Přesunout SDZ č. P8 Přednost před protijedoucími vozidly blíže k mostu, aby řidič viděl zároveň značku a zúžení na mostě. Km 32,67 – SDZ na vedlejším paprsku křižovatky uvést do souladu.

Obrázek 19: DZ v prostoru křižovatky.

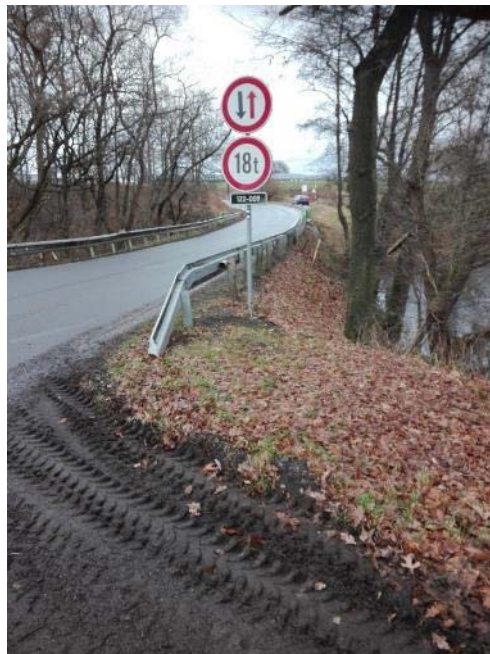
- Riziko 16:** **Km 32,66 Napojení – Překážka v rozhledu**
- Závažnost rizika:** Střední.
- Popis rizika:** DZ se zatížitelností mostu ev. č. 122-009 tvoří překážku v rozhledu.
- Doporučení:** DZ přesunout mimo rozhled.

Obrázek 20: DZ – překážka v rozhledu v místě napojení

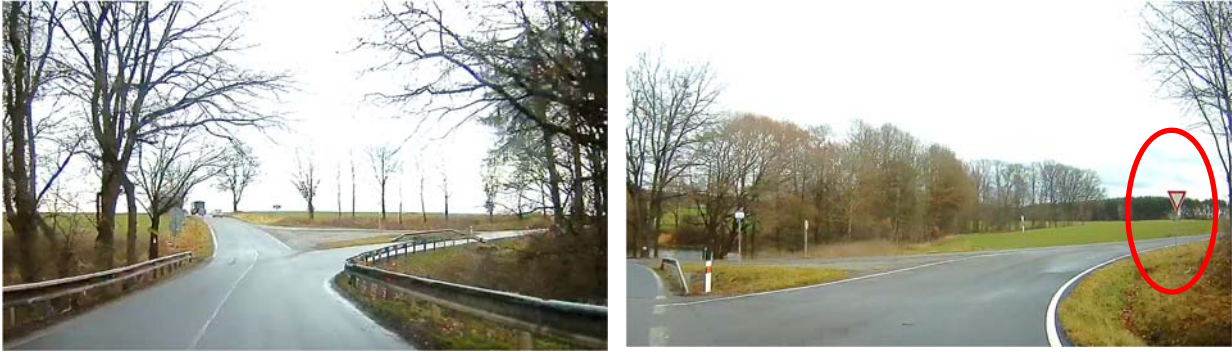
- Riziko 17:** **Km 32,67 Křižovatka – Tvar křižovatky**
- Závažnost rizika:** Střední.
- Popis rizika:** Zalomená přednost křižovatky (VDZ sjeté, nevýrazné), rozlehlá křižovatka se zastávkami umístěnými uvnitř křižovatky (absence nástupišť a přístupu k nim). Nejasné úřednosti na větvích vedlejšího paprsku (uzlový bod spojení větví – na první větvi je přesnost neurčena – platí pravidlo přednosti zprava, tedy přednost vozidel na druhé větvi, ale na druhé větvi je přednost stanovena DZ č. P 4 Dej přednost v jízdě – protichůdné příkazy viz obr. 21).

Obrázek 21: Vlevo pohled na křižovatky po směru staničení ze sil. II/122 (hlavní komunikace), vpravo pohled na druhé větvi vedlejšího paprsku

- Doporučení:** Přestavba křižovatky včetně úpravy autobusových zastávek. / Zvýraznit hlavní paprsky křižovatky pomocí VDZ (především hlavní paprsky křižovatky ve směru staničení pomocí č. V 4 Vodící čára a V 2b podélná čára přerušovaná v místě vedlejších větví), pro zdůraznění přednosti (především ve směru staničení) přesunout SDZ č. P 1 vč. E 2b do vzdálenosti blíže ke křižovatce. Umístění zastávek mimo křižovatku, vybudování nástupišť. Upravit přednosti v místě křížení větví na vedleším paprsku.

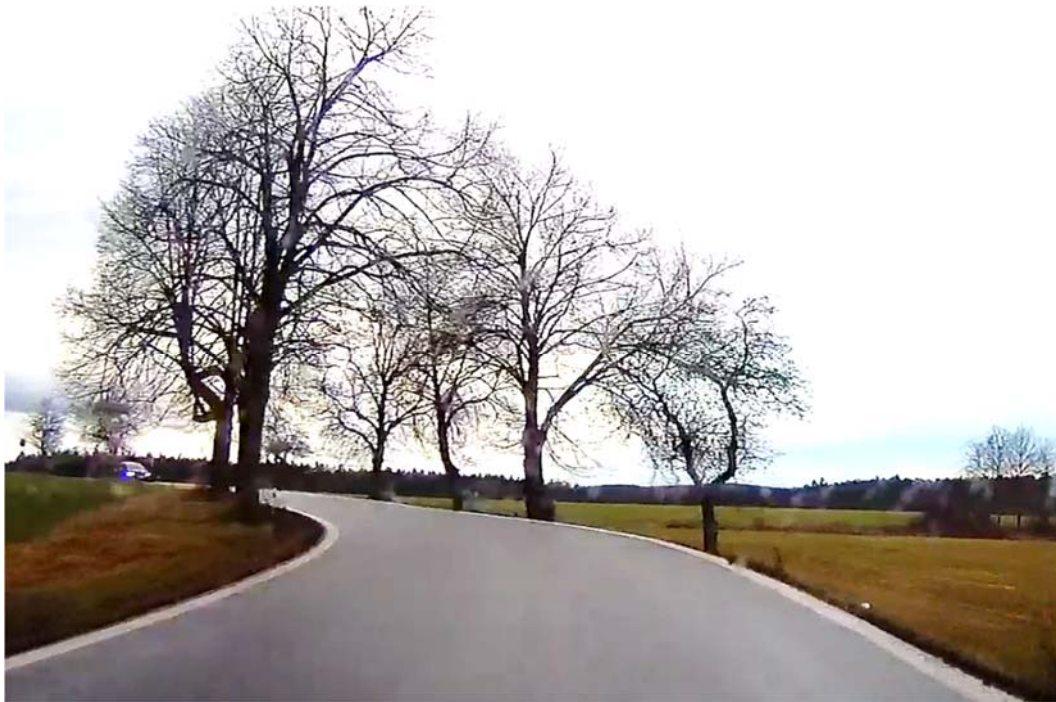
Riziko 18: Km 32,90 – 32,98 Zeleň – Stromy v blízkosti zpevnění

Závažnost rizika: Nízká.

Popis rizika: Stromy v blízkosti obou hran zpevnění (od cca 1,50 m).

Obrázek 22: Pohled ve směru staničení na stromy v blízkosti hrany zpevnění.

Doporučení: Stromy do vzdálenosti 3,5 m odstranit.
