**Identifikace dopravně nebezpečných míst a úseků na
vybrané síti Jihočeského kraje**

Úsek: 688 – silnice II/157 km 37,16 – km 38,35

Březen 2018

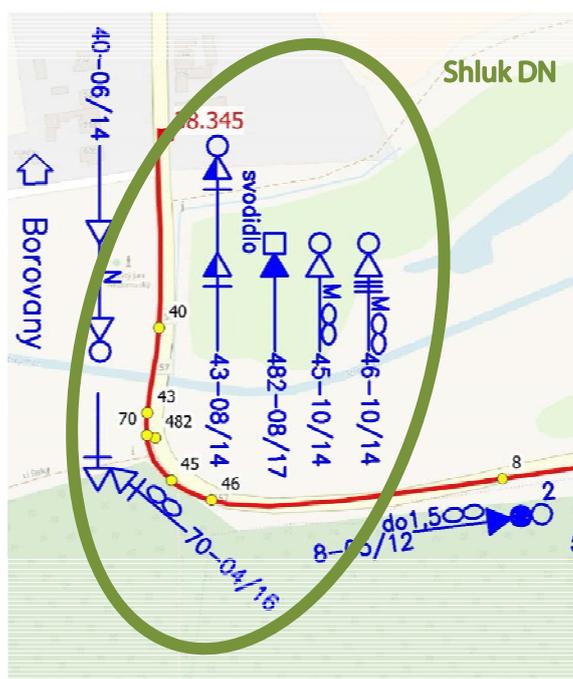
Obrázek 3: Detail kolizní diagram sledovaného úseku – shluk nehod.

Identifikovaný **shluk DN**, co se týká polohy a nehodového děje, se nachází v km cca 38,17 (nehody č. 43, 45, 46, 70, 482), kde na úseku cca 60 m se mezi lety 2012 – 2017 stalo 5 DN, u kterých byli 3 lidé lehce zraněni. Pravděpodobně jednou z hlavních příčin DN ve shluku je, že řidiči špatně zvolí rychlost jízdy s ohledem na klesání a velikost směrového oblouku, a to i přesto, že ve směrovém oblouku je snížena rychlost na 50 km/h a jsou na začátku oblouku umístěny 3 x vodící tabule (dopravní zařízení č. Z 3). Doporučení k sanaci shluku - Riziko 5:.

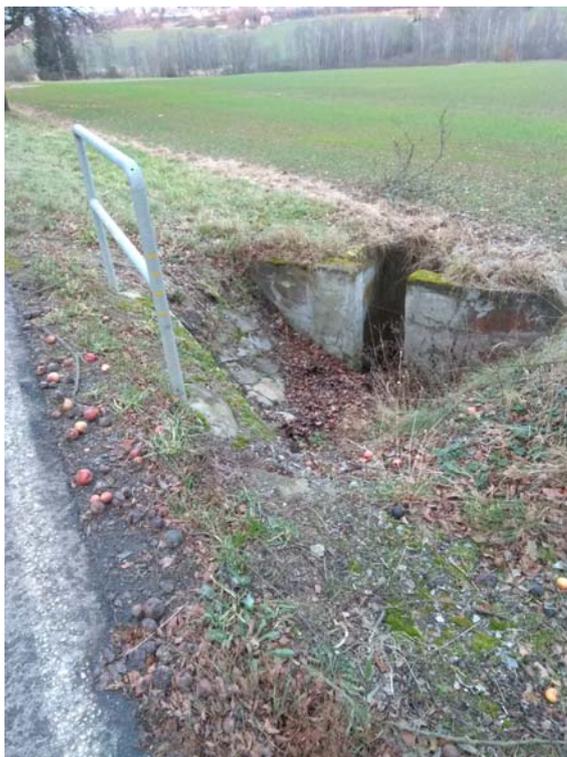
Riziko 1: **Km 37,41 Pevná překážka vpravo – nedostatečná ochrana**

Závažnost rizika: Nízká.

Popis rizika: Nedostatečně chráněné betonové čelo horské vpusti, které je natočené kolmo k možné trajektorii vyjetí vozidla.

Obrázek 4: Horská vpust – pohled na ve směru na Borovany (ve směru staničení).

Doporučení: Ochránit pevnou překážku svodidlem nebo horskou vpust zapustit do terénu a zábradlí odstranit.

| km | Riziko | Opatření | Realizace | Orientační náklady [Kč] |
|---|---|--|---|---|
| 37,41 | R1 | Svodidla - doplnit / terénní úpravy - provést | N | - |

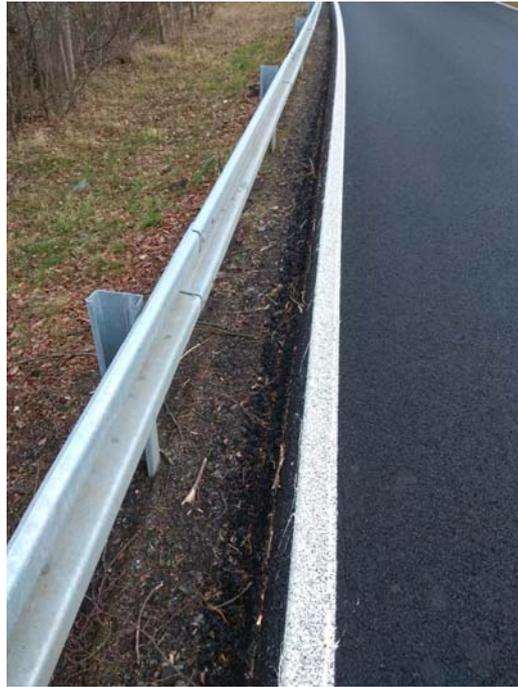
Riziko 2: **Km 37,50 – 38,35 Krajnice – nedostatečná šířka**

Závažnost rizika: Střední.

Popis rizika: Nedostatečné šířka a provedení nezpevněné krajnice, a to i v místě svodidel, nedovoluje chybujícím řidičům při vyjetí mimo vozovku bezpečný návrat do jízdního pruhu a to i v místě svodidel.

Obrázek 5: Nedostatečná krajnice v místě svodidel.

Doporučení: Provést nezpevněnou krajnici.

| km | Riziko | Opatření | Realizace | Orientační náklady [Kč] |
|---|---|--|---|---|
| 37,50-38,35 | R2 | Nezpevněná krajnice - provést | I | 400 000,- |

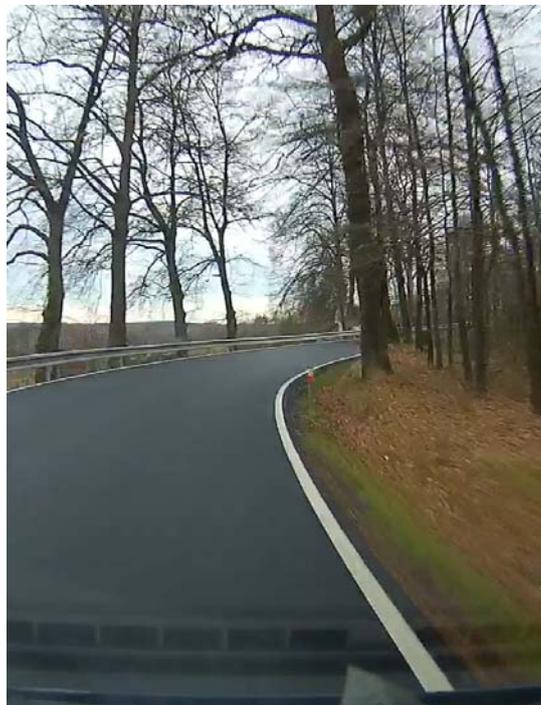
- Riziko 3:** Km 37,86 Směrový oblouk – nedostatečný rozhled na zastavení
- Závažnost rizika:** Střední.
- Popis rizika:** Strom/y na vnitřní straně oblouku brání rozhledu na zastavení.
- Doporučení:** Odstranit překážky v rozhledu.

Obrázek 6: Nedostatečný rozhled pro zastavení ve směrovém oblouku – pohled ve směru na Dvorce.

| km | Riziko | Opatření | Realizace | Orientační náklady [Kč] |
|---|---|--|---|---|
| 37,86 | R3 | Stromy - odstranit | N | - |

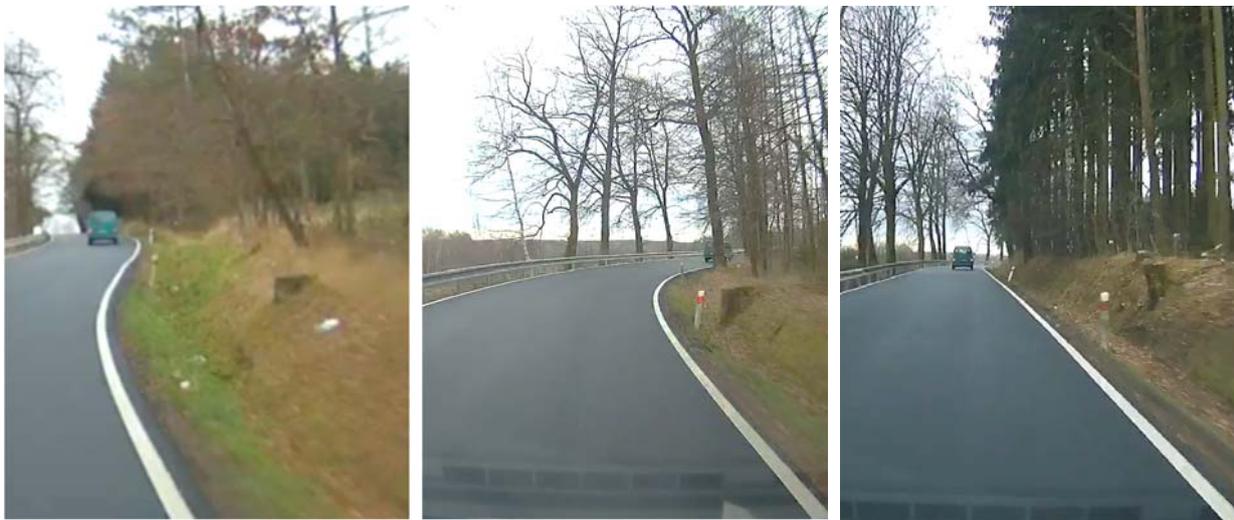
Riziko 4: Km 37,82, 37,86, 37,96 Pevná překážka vlevo - pařezy**Závažnost rizika:** Nízká.**Popis rizika:** Pařezy ponechané těsně za odvodňovacím zařízením mohou zhoršit následky dopravních nehod.**Doporučení:** Odstranit.

Obrázek 7: Pařezy v km cca 37,82, 37,86 a 37,96 (pohled proti směru staničení).

| km | Riziko | Opatření | Realizace | Orientační náklady [Kč] |
|---|---|--|---|---|
| 37,82 | R4 | Pařezy - odstranit | N | - |
| 37,86 | R4 | Pařezy - odstranit | N | - |
| 37,96 | R4 | Pařezy - odstranit | N | - |

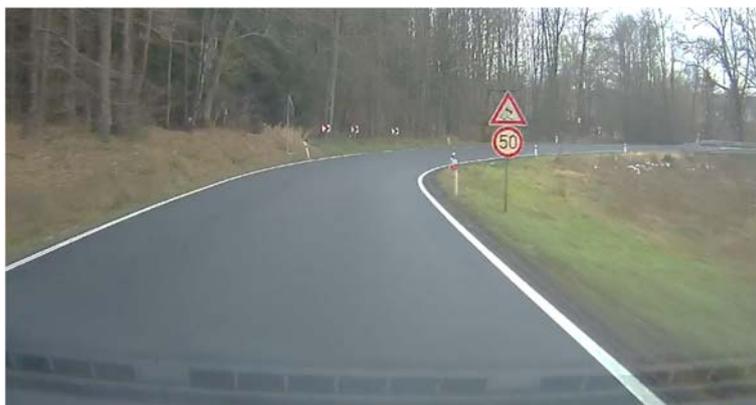
Riziko 5: Km 38,17 Směrový oblouk – shluk nehod**Závažnost rizika:** Střední.**Popis rizika:** Kombinace klesání a směrového oblouku o poloměru cca 50 m svádí řidiče k volbě nebezpečné rychlosti při průjezdu směrového oblouku.**Doporučení:** Provést barevný povrch vozovky se zvýšenými protismykovými vlastnostmi a doplnit dopravní zařízení č. Z 3 do zbývajících částí oblouku a všechny vodící tabule provést v žlutozelené fluorescenční barvě. Posunout společně umístěné DZ č. A 8 „Nebezpečí smyku“ a B 20a „Nejvyšší dovolená rychlost“, umístěné vpravo ve směru staničení, o cca 30-60 m dál od začátku směrového oblouku.

Obrázek 8: Směrový oblouk v km 38,17 – pohled ve směru na Borovany (ve směru staničení).

| km | Riziko | Opatření | Realizace | Orientační náklady [Kč] |
|---|---|--|---|---|
| 38,17 | R5 | Barevný povrch se zvýšenými protismykovými vl. - provést | N | - |
| | | DZ - posunout a nové DZ - provést | N | - |
