**Identifikace dopravně nebezpečných míst a úseků na  
vybrané síti Jihočeského kraje**

**Úsek: 192 – silnice II/141 km 46,15 – km 47,29**

Březen 2018

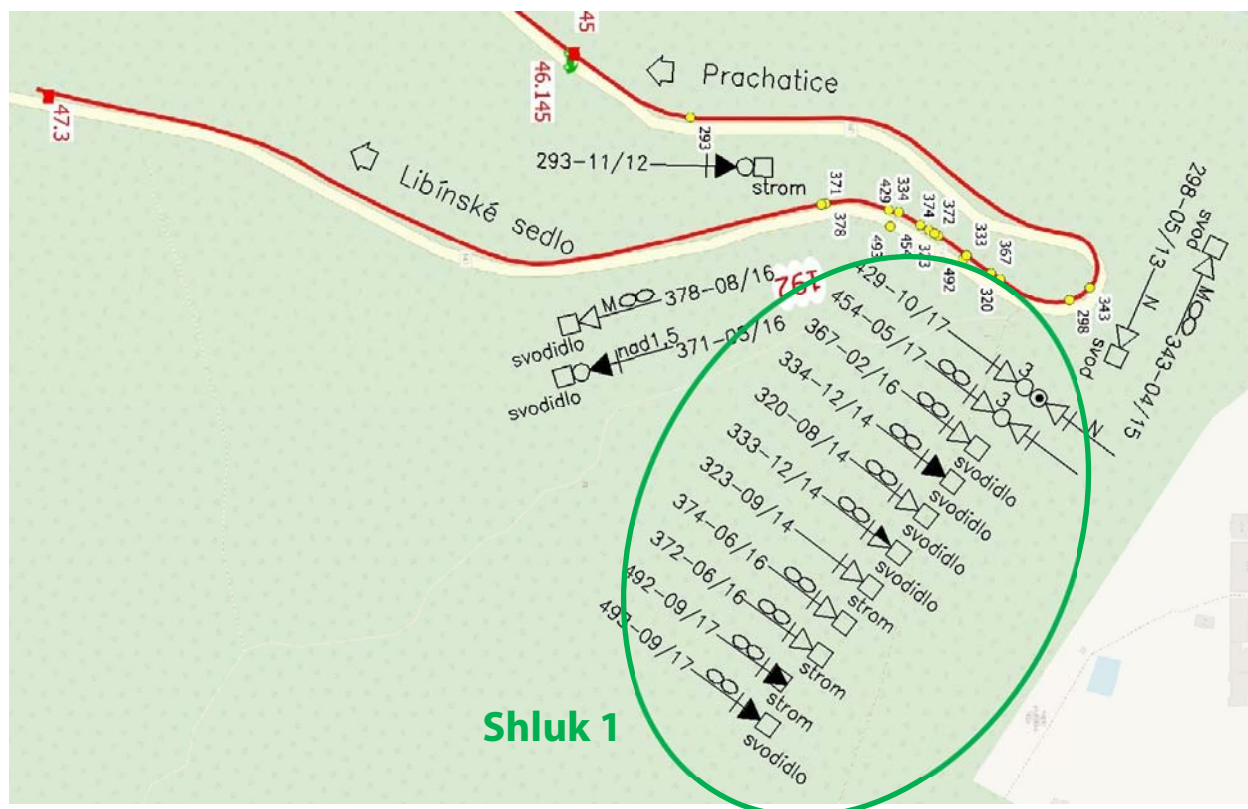
Obrázek 2: Količní diagram sledovaného úseku.

Z količního diagramu je patrné, že nehody tvoří místní shluk v místě pravotočivého oblouku (ve směru do Prachatic).

**Shluk 1:** Shluk DN 493, 492, 372, 374, 323, 333, 320, 334, 367, 454 a 429 – Příčinou všech nehod ve shluku byla PČR stanovena nepřiměřená rychlost. Dalším společným znakem je mokrý povrch v době vzniku DN. Vzhledem k okolí PK, se většinou jedná o srážky s pevnou překážkou (strom, svodidlo). Vzhledem k typu nehod a faktu, že se všechny nehody staly na mokřém povrchu, je pravděpodobné, že protismykové vlastnosti v místě shluku jsou nedostatečné. Dalším faktorem přispívajícím ke vzniku nehod může také být nevhodná kombinace oblouku o malém poloměru (cca 80 m) a delší přímé (cca 150 m).

**Doporučení:** Viz Riziko 5:.

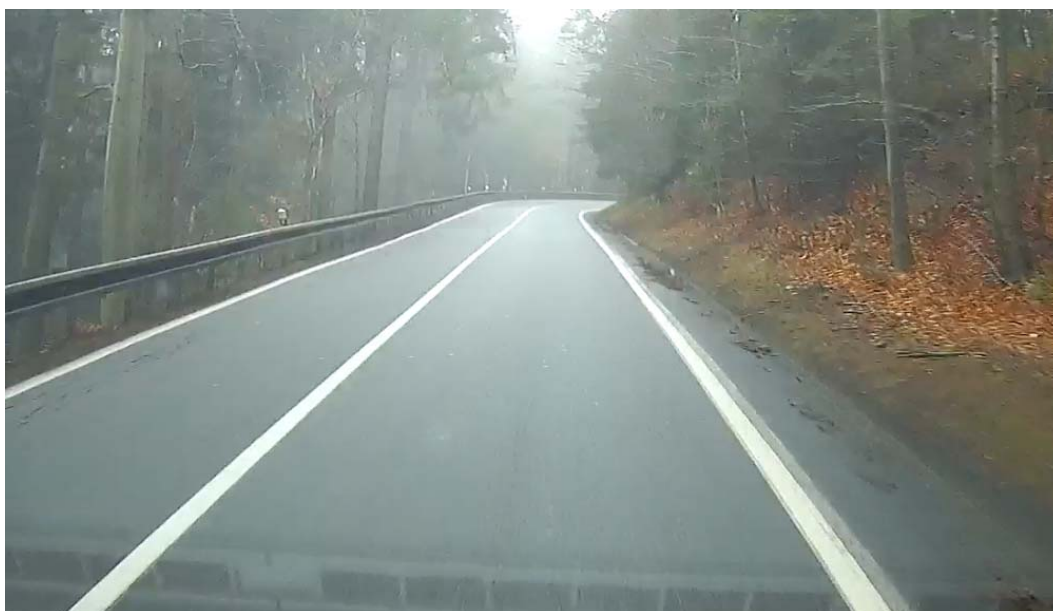
**Riziko 1:** Km 46,15 – 46,51, 46,54, 46,59 – 47,29 Dopravní značení – Nedostatečné vedení PK

**Závažnost rizika:** Střední.

**Popis rizika:** Km 46,15 – 46,51 Absence pravých směrových sloupků představuje riziko při vedení PK za snížené viditelnosti. Km 46,54 – Vedení PK za snížené viditelnosti pomocí jedné vodicí tabule č. Z 3 se třemi šipkami je nedostatečné. Km 46,59 – 47,29 Absence levých směrových sloupků představuje riziko při vedení PK za snížené viditelnosti.

Obrázek 3: Absence směrových sloupků vpravo

**Doporučení:** Doplnění směrových sloupků. V místě točky umístit více vodicích tabulí č. Z 3 s jednou šipkou (v obou směrech).

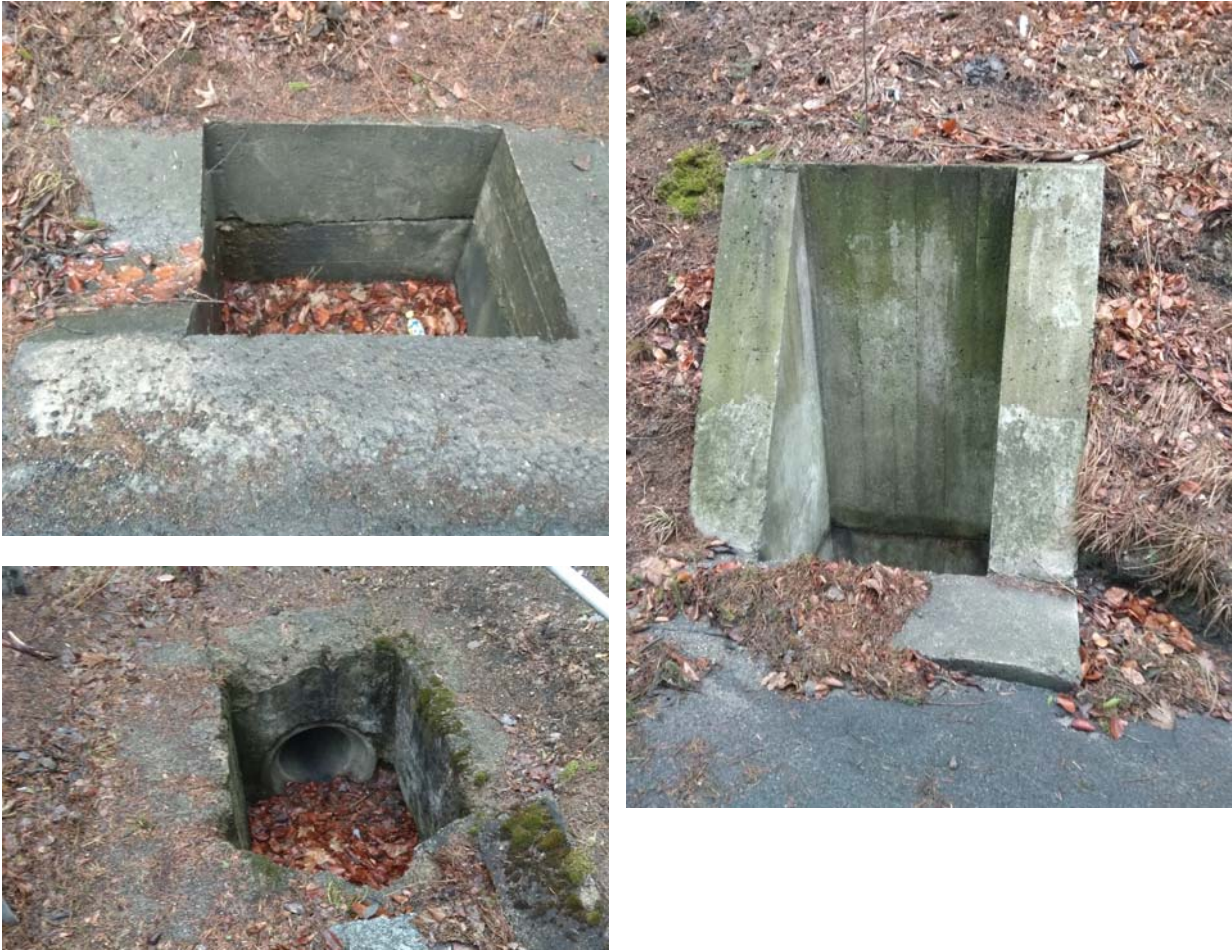
**Riziko 2:** Km 46,15, 46,29, 46,60, 46,92, 47,12 Odvodnění – Hluboké HV

**Závažnost rizika:** Nízká.

**Popis rizika:** KM 46,15 a 46,29 - HV vpravo jsou hluboké, bez ochrany, tvoří riziko pro chodce a cyklisty. Km 46,60 – Vpust vlevo pod napojením lesní cesty je ochráněno silničním zábradlím, tvoří riziko pro chodce a cyklisty. Km 46,92 – HV vlevo je hluboká, bez ochrany, tvoří riziko pro chodce a cyklisty. Km 47,12 – HV vlevo je ochráněno silničním zábradlím, její hloubka tvoří riziko pro chodce a cyklisty

Obrázek 4: Vlevo vpust v km 46,15 a 46,60, vpravo vpust v km 46,29

**Doporučení:** Doplnění ochranné mříže, odstranit zábradlí. HV v km 46,29 lépe zapustit do svahu.

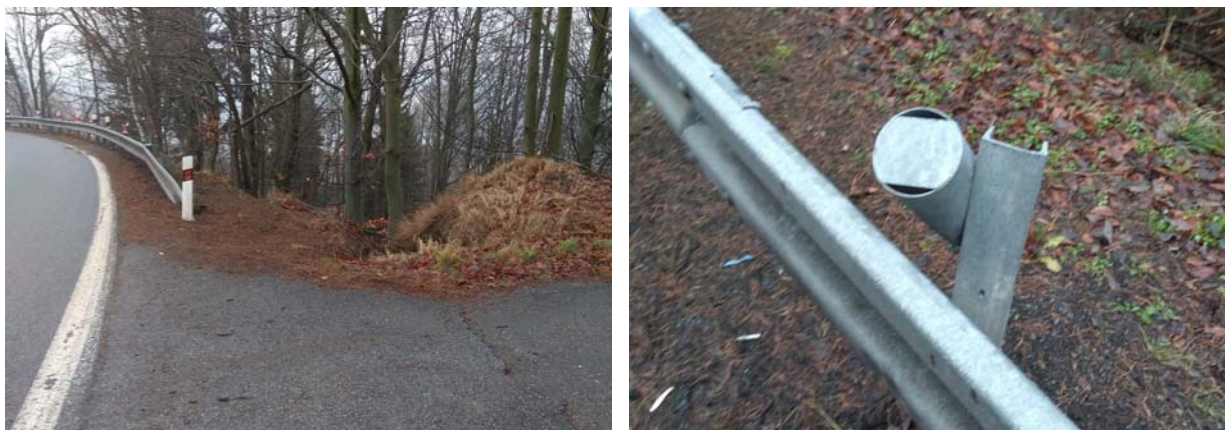
**Riziko 3:** Km 46,59 a 46,68 Zadržný systém – Krátké svodidlo, deformace svodidla

**Závažnost rizika:** Střední.

**Popis rizika:** Km 46,59 – Svodidlo nechrání proti sjetí ze svahu v celé délce svahu. Km 46,68 – deformace některých částí svodidla.

Obrázek 5: Vlevo - svodidlo je příliš krátké, nechrání proti sjetí v celé délce svahu, vpravo – příklad poškození svodidla vpravo v km 46,68

**Doporučení:** Km 46,59 – Protáhnout svodidlo i kolem napojení, tak aby nehrozilo sjetí vozidla v místě před začátkem svodidla. Km 46,68 – Výměna deformovaných částí svodidla.

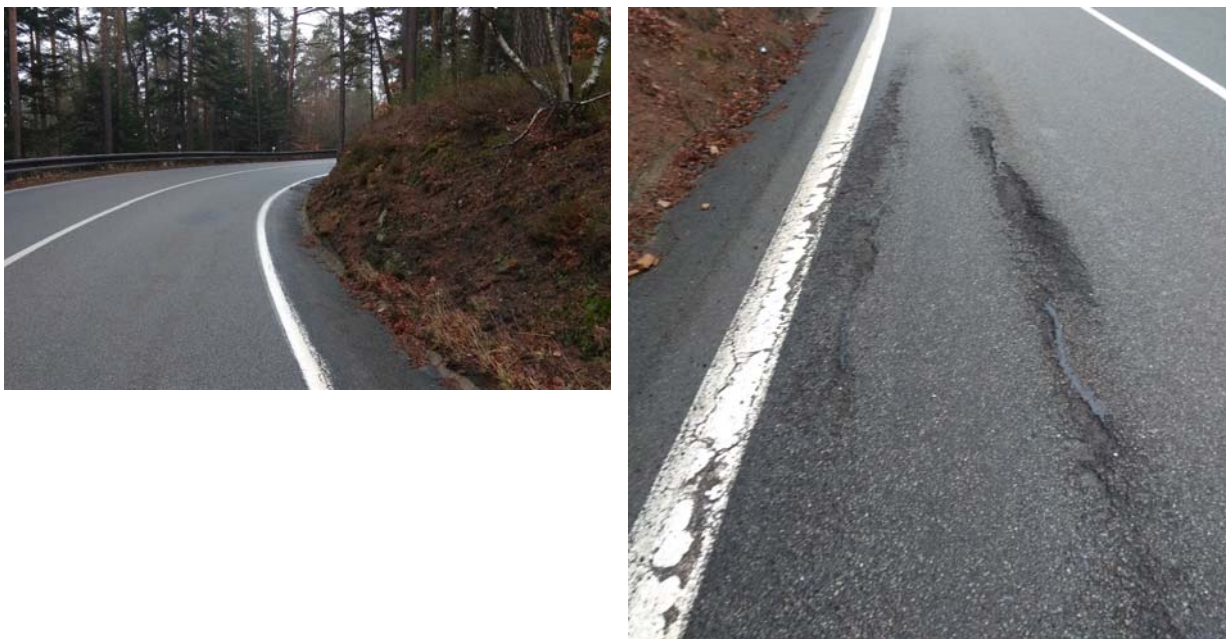
**Riziko 5: Km 46,72 Směrový oblouk – Nedostatečný rozhled pro zastavení a Shluk DN**

**Závažnost rizika:** Vysoká.

**Popis rizika:** V místě oblouku je nedostatečný rozhled pro zastavení pro dovolenou rychlost, překážkou je přilehlý levý svah. Délka rozhledu je cca 36 m. Vzhledem ke kumulaci nehod (Shluk1) za tímto obloukem je pravděpodobné, že protismykové vlastnosti vozovky nejsou v těchto místech dostatečné. V levém jízdním pruhu jsou za obloukem (ve směru staničení) je patrné poškození vozovky, které vzniklo a šíří se i vlivem brzdících vozidel.

*Obrázek 6: Vlevo pohled do oblouku (délka rozhledu okolo 36 m) proti směru staničení, vpravo poškození vozovky v levém pruhu (pohled po směru staničení)*

**Doporučení:** Odtěžení svahu na vnitřní straně oblouku (viz Riziko 4:). Provéřit protismykové vlastnosti povrchu vozovky, dle výsledků vyměnit obrusnou vrstvu (pokud nevyhoví) nebo opravit vozovku v poškozeném místě a provést nátěr s vysokými protismykovými vlastnostmi v barevné úpravě (pokud vyhoví). / Osadit DZ č. IP 5 (50km/h).
