**Identifikace dopravně nebezpečných míst a úseků na
vybrané síti Jihočeského kraje**

Úsek: 261 – silnice II/160 km 24,72 – km 25,83

Březen 2018

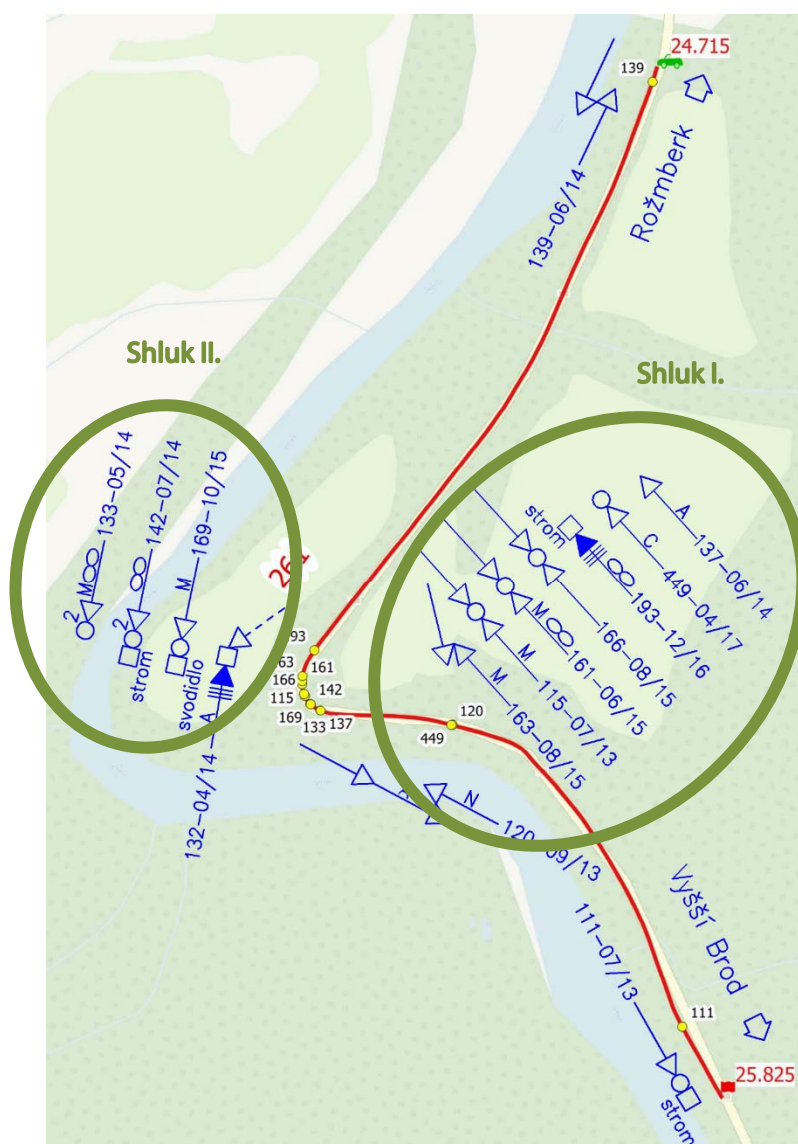
Obrázek 2: Kolizní diagram sledovaného úseku.

Identifikované **shluky DN**, co se týká polohy a nehodového děje, se nachází v km cca 25,3.

Shluk I. ve směru od Vyššího Brodu na Rožmberk se staly 3 srážky čelní, jedna boční, u dalších tří se jednalo o havárie. Všechny tři nehody ve **shluku II.** ve směru na Vyšší Brod se staly z důvodu nepřizpůsobení rychlosti dopravně-technickému stavu vozovky. Staly se za sucha, přestože dvě jsou se smykem. Dva ze tří účastníků byli motocyklisté.

Problémem zde není ani tak šířka komunikace, jako nedostatečné rozhledové poměry a nánosy, které se kumulují na komunikaci nejen ve směrovém oblouku. Riziko těchto nehod je řešeno v kap. 4. - Riziko 1; Riziko 3; Riziko 4; Riziko 5; Riziko 7; Riziko 8; Riziko 9:

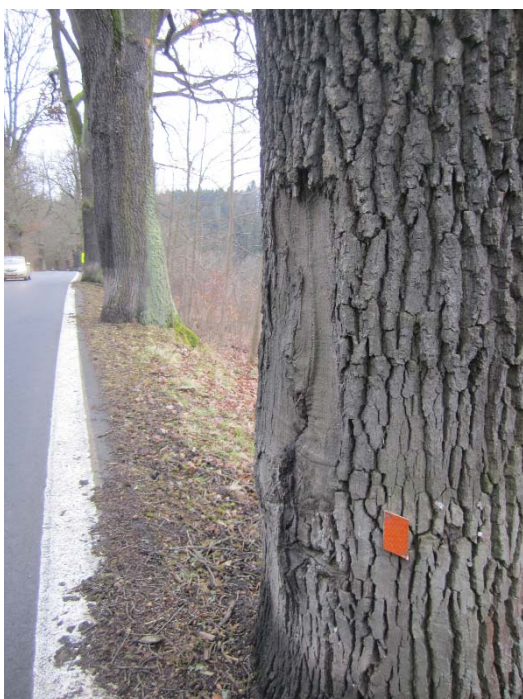
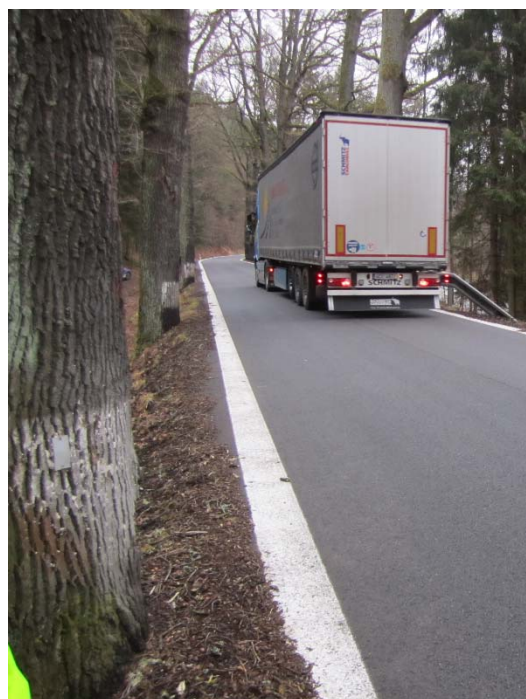
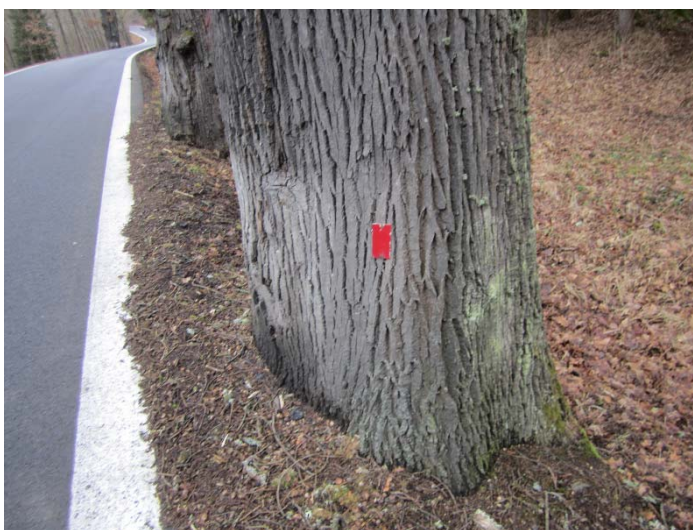
Riziko 1: Km 24,72-25,3; 25,50 – 25,83 Pevná překážka – jejich vzdálenost

Závažnost rizika: Vysoká

Popis rizika: Vzdálenost vzrostlých stromů v těsné blízkosti není bezpečná z pohledu následků při vyjetí vozidla mimo vozovku. Některé stromy mohou mít přímý vliv na vznik DN, kdy blízkost jednotlivých stromů nutí řidiče jet ve větší vzdálenosti od pravého okraje vozovky, což vzhledem k šířce komunikace může vést ke kolizím mezi vozidly.

Obrázek 3: Příklad míst s nedostatečnou vzdáleností stromů od kraje vozovky.

Doporučení: Odstranění zeleně.

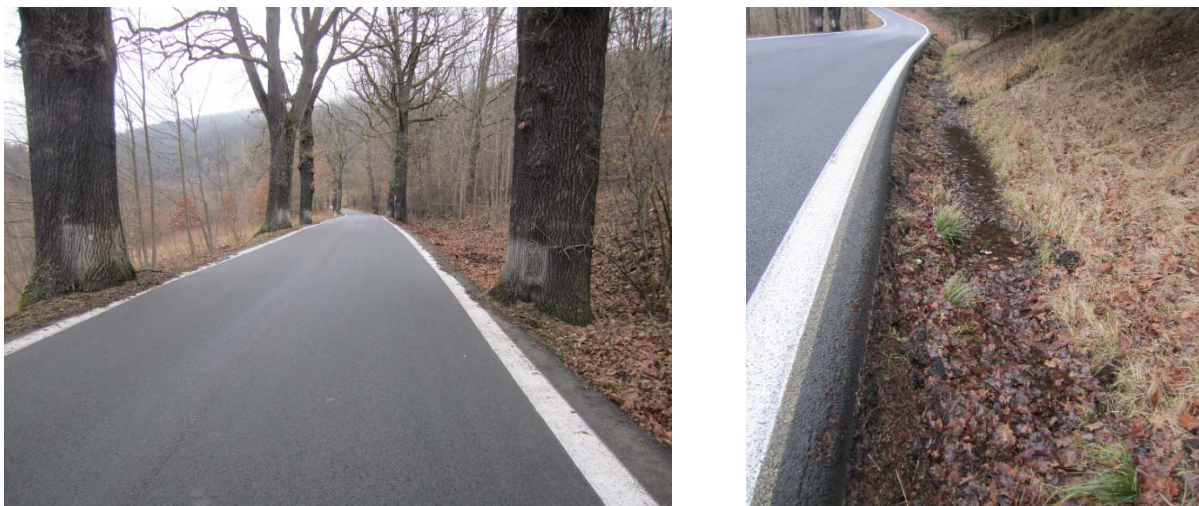
Riziko 2: Km 24,71-25,83 Krajnice – chybějící nebo nedostatečná šířka nezpevněné krajnice

Závažnost rizika: Střední

Popis rizika: Chybějící nebo nedostatečně široká nezpevněná krajnice zvyšuje pravděpodobnost dopravní nehody, protože řidiči neumožní při případné chybě návrat na zpevněnou část silnice – chybí zde princip tzv. odpouštějící komunikace.

Obrázek 4: Příklad chybějící krajnice na úseku

Doporučení: Provést odpovídajícím způsobem nezpevněné krajnice

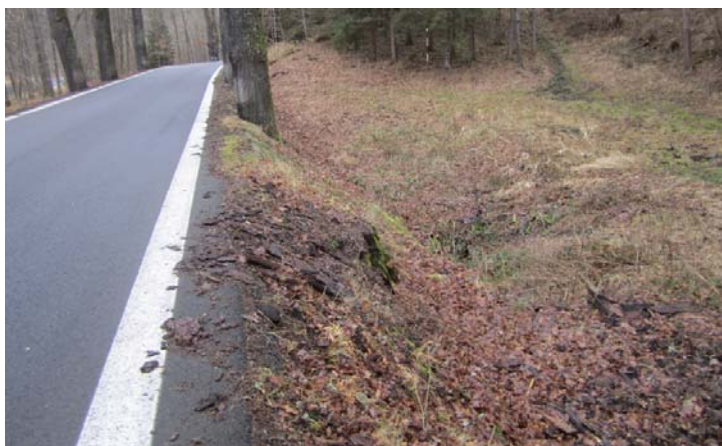
Riziko 3: Km 24,72-25,83 Jiné – nečistoty nejen na krajnici

Závažnost rizika: Nízká.

Popis rizika: Nečistoty nejen na krajnici mohou ovlivnit chování vozidla zejména při brždění, například ve směrovém oblouku. Nečistoty byly zjištěny především z blízkých stromů. Nečistoty přispívají ke vzniku DN – viz shluk DN.

Obrázek 5: Nečistoty na kraji vozovky

Doporučení: Včasná údržba komunikace

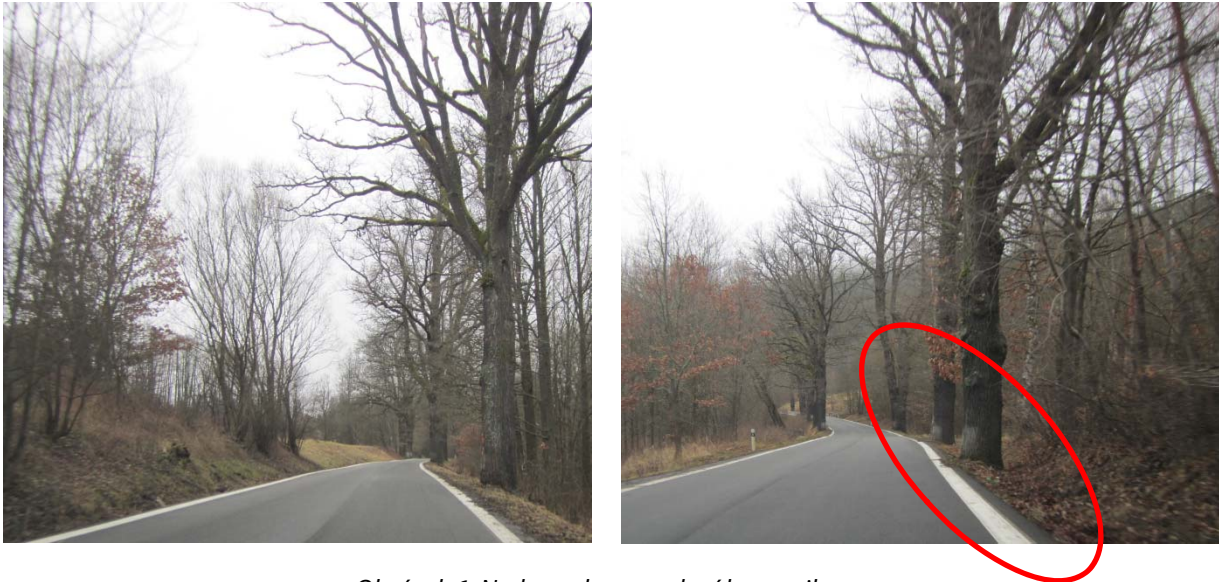
Riziko 4: Km 24,72-25,83 Dopravní značení - nedostatečné vedení komunikace**Závažnost rizika:** Střední**Popis rizika:** Poškozené nebo chybějící směrové sloupky zhoršují optické vedení řidiče po komunikaci a to může přispívat ke vzniku DN – viz shluk DN..**Doporučení:** Výměna a doplnění směrových sloupků.

Obrázek 6: Nedostatky ve vedení komunikace.

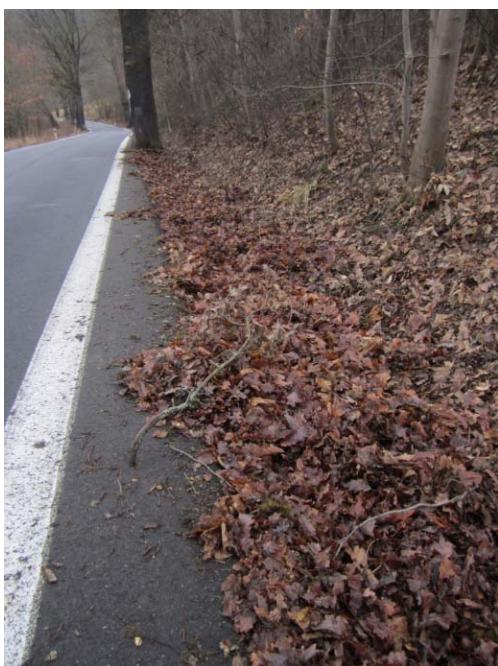
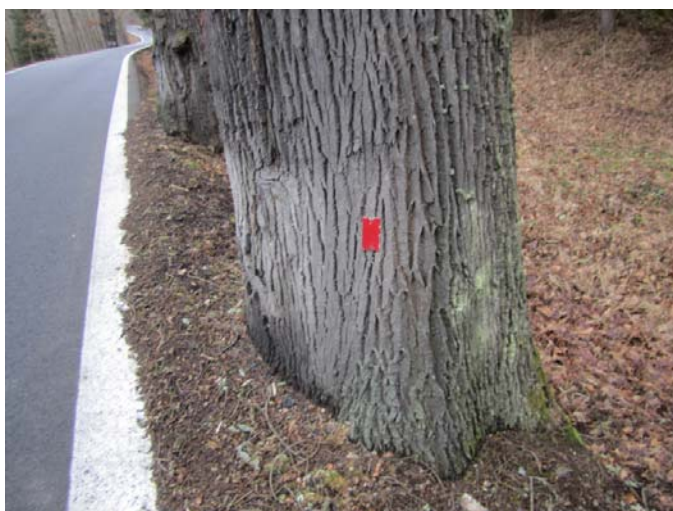
Riziko 5: Km 24,72-25,46 Odvodnění - nefunkční zařízení, jeho absence**Závažnost rizika:** Nízká**Popis rizika:** Odvodňovací zařízení není z důvodu nánosu nečistot funkční. V některých místech jsou nánosy nadvýšené nad vozovku, zabraňují tak potřebnému odvodnění komunikace a v některých místech není odvodnění provedeno vůbec. Nefunkční odvodnění přispívá ke vzniku DN – viz shluk DN.**Doporučení:** Vyčištění a obnova odvodňovacího zařízení.

Obrázek 7: Příklad nefunkčního či chybějícího odvodnění komunikace

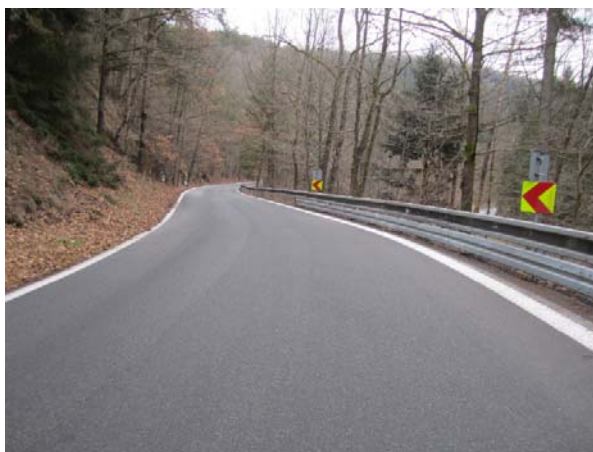
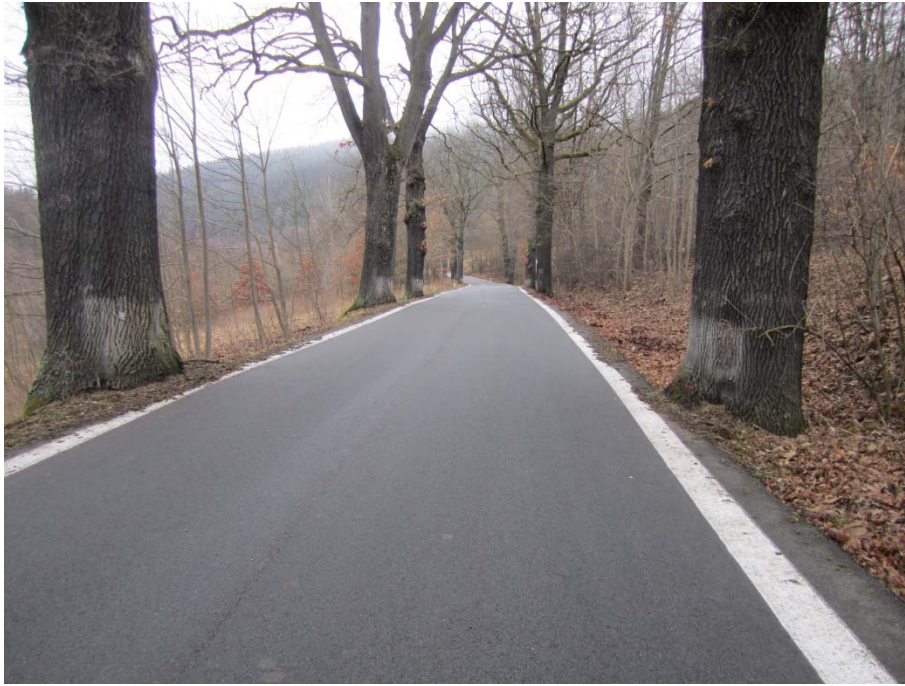
**Riziko 6: Km 25,14 Jiné – Nedostatečná šířka komunikace/průjezdního prostoru****Závažnost rizika:** Střední**Popis rizika:** Nedostatečná šířka komunikace – 5,6-6,6 a vzdálenost stromů naproti sobě kolmo na komunikaci 5,6 m je nedostatečná z pohledu požadovaného manévrovacího prostoru pro vozidla, především pro nákladní automobily a autobusovou dopravu.**Doporučení:** Provedení dostatečné šířky komunikace dle zatřídění komunikace.

Obrázek 8: Ukázka průjezdné šířky komunikace

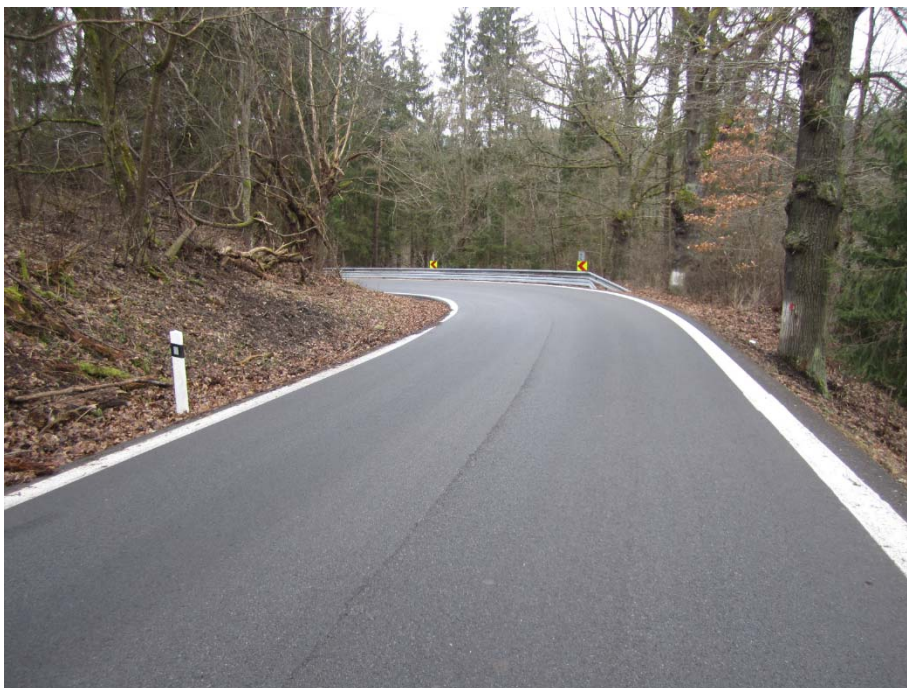
Riziko 7: Km 25,25 Zádržný systém – nedostatečná délka

Závažnost rizika: Střední

Popis rizika: Nedostatečná délka svodidla ve směrovém oblouku a nechráněný vysoký násyp před směrovým obloukem může zhoršovat následky dopravních nehod v případě vyjetí vozidla mimo komunikaci (před i za ukončením svodidla) – viz shluk DN.

Obrázek 9: Pohled na nedostatečnou délku svodidla

Doporučení: Prodloužení svodidla

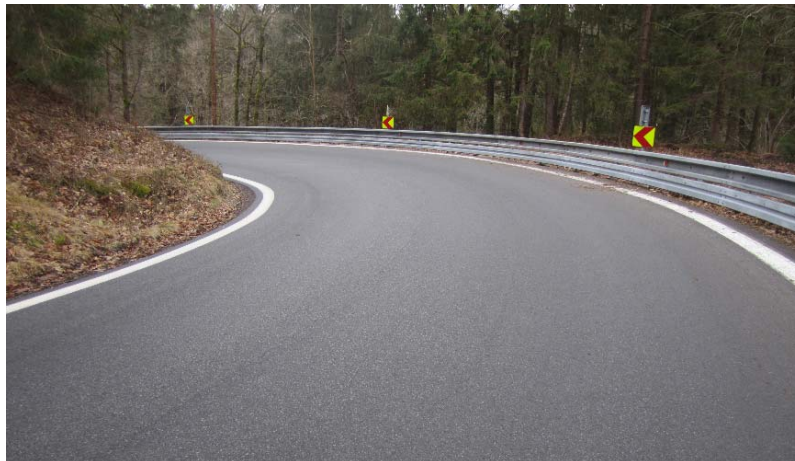
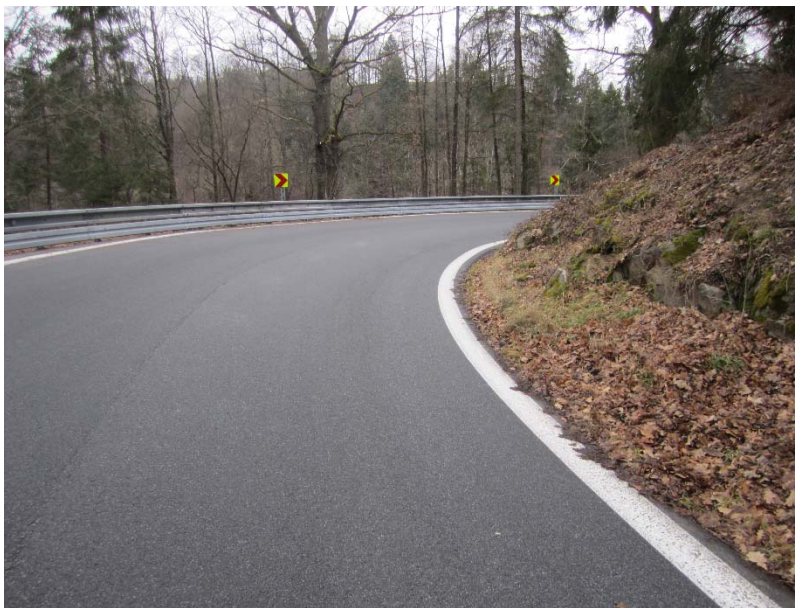
Riziko 8: Km 25,3 Směrový oblouk - nedostatečné rozhledové poměry ve směrovém oblouku

Závažnost rizika: Vysoká.

Popis rizika: Svahové úpravy a vzrostlá zeleň v blízkosti komunikace zabraňují dostatečným rozhledům pro zastavení v tomto směrovém oblouku – to může přispívat ke vzniku DN – viz shluk DN.

Obrázek 10: Nedostatečné rozhledové poměry ve směrovém oblouku

Doporučení: Úprava svahu a odstranění zeleně v rozhledových polích.

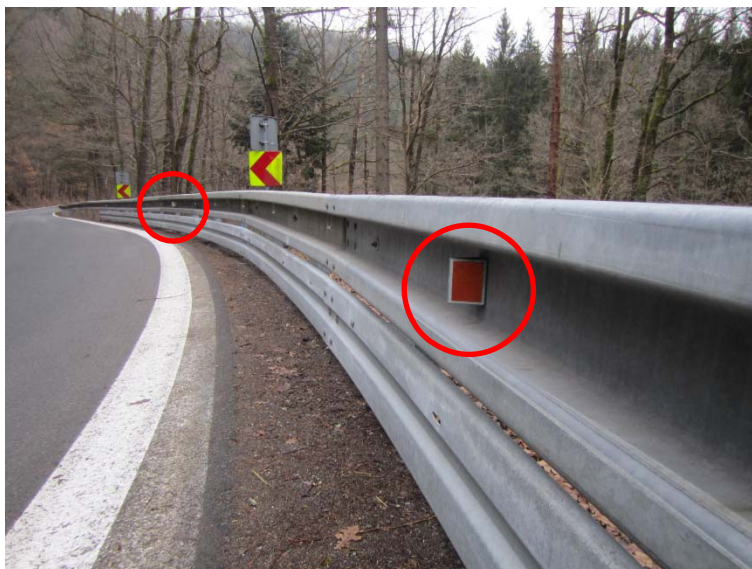
Riziko 9: Km 25,3 Dopravní značení - nedostatečné vedení komunikace

Závažnost rizika: Nízká.

Popis rizika: Odrazky v pásnici nemají stejnou prostorovou orientaci (dochází zde ke střídání bílých a oranžových odrazek) a pro řidiče se tak vedení jeví nejednotně – to může mít vliv na vznik DN – viz shluk DN.

Obrázek 11: Nedostatky ve vedení komunikace.

Doporučení: Provedení odrazek tak, aby byly v souladu s platnými předpisy.

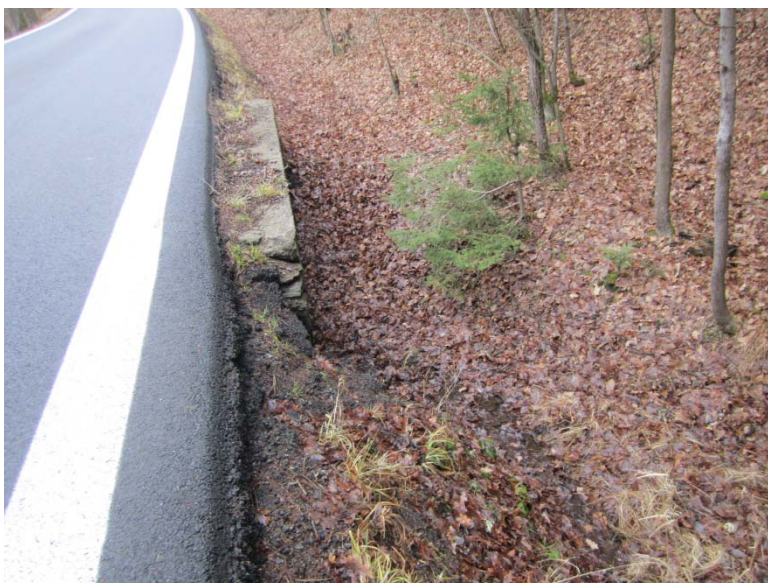
Riziko 10: Km 25,7 Zábrnný systém – absence zábrnného systému

Závažnost rizika: Střední

Popis rizika: Odvodňovací zařízení (vlevo) není zabezpečeno. Výška vozovky nade dnem vodoteče může zhoršovat následky případných dopravních nehod.

Obrázek 12: Pohled na odvodňovací zařízení

Doporučení: Osazení záchytného systému odpovídajících parametrů.

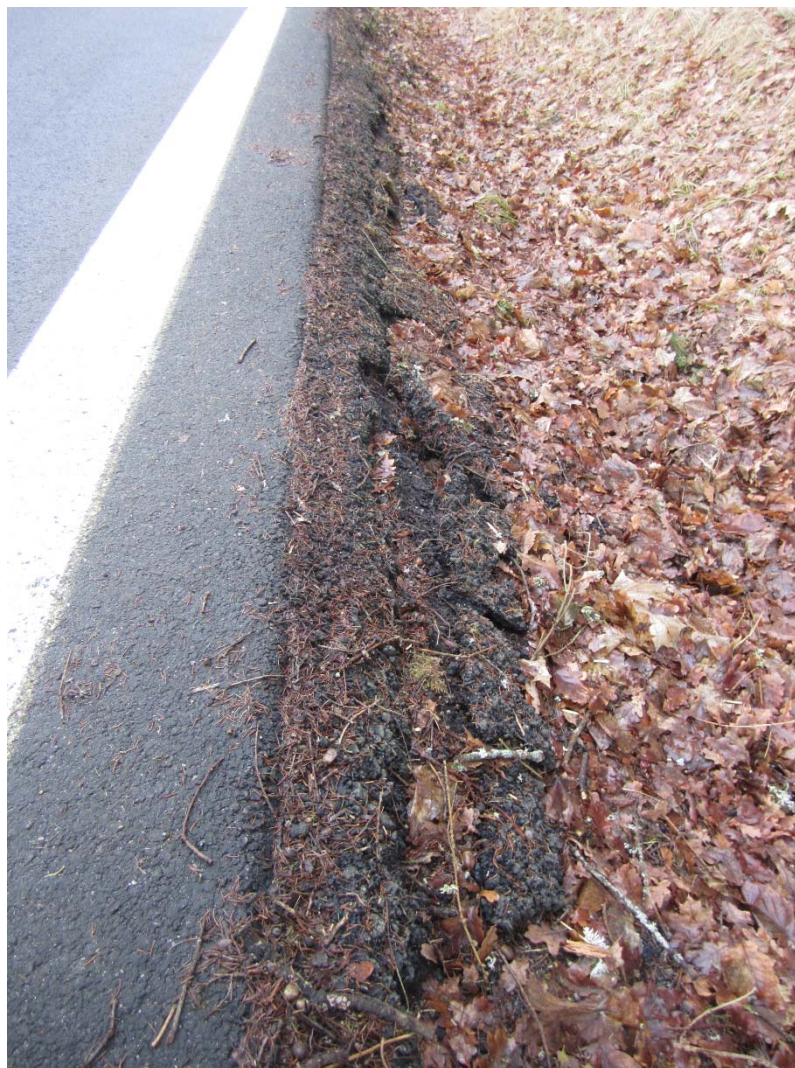
Riziko 11: Km 25,75 Jiné – poškození kraje vozovky

Závažnost rizika: Nízká

Popis rizika: Okraj zpevněné části vozovky je poškozený, je zde zřejmě snížena únosnost okraje vozovky a tím tak zde vzniká riziko převrácení nákladních vozidel v případě najetí. Poškozený kraj

vozovky také znesnadňuje návrat vozidla na zpevněnou část komunikace v případě vyjetí mimo zpevnění, například při vyhýbání protijedoucímu vozidlu – viz Riziko 2.

Obrázek 13: Poškození kraje vozovky

Doporučení: Krajnice provést odpovídajícím způsobem nezpevněné krajnice a odvodňovací zařízení.
