**Identifikace dopravně nebezpečných míst a úseků na
vybrané síti Jihočeského kraje**

Úsek: 390 – silnice II/164 km 1,48 – km 3,26

Březen 2018

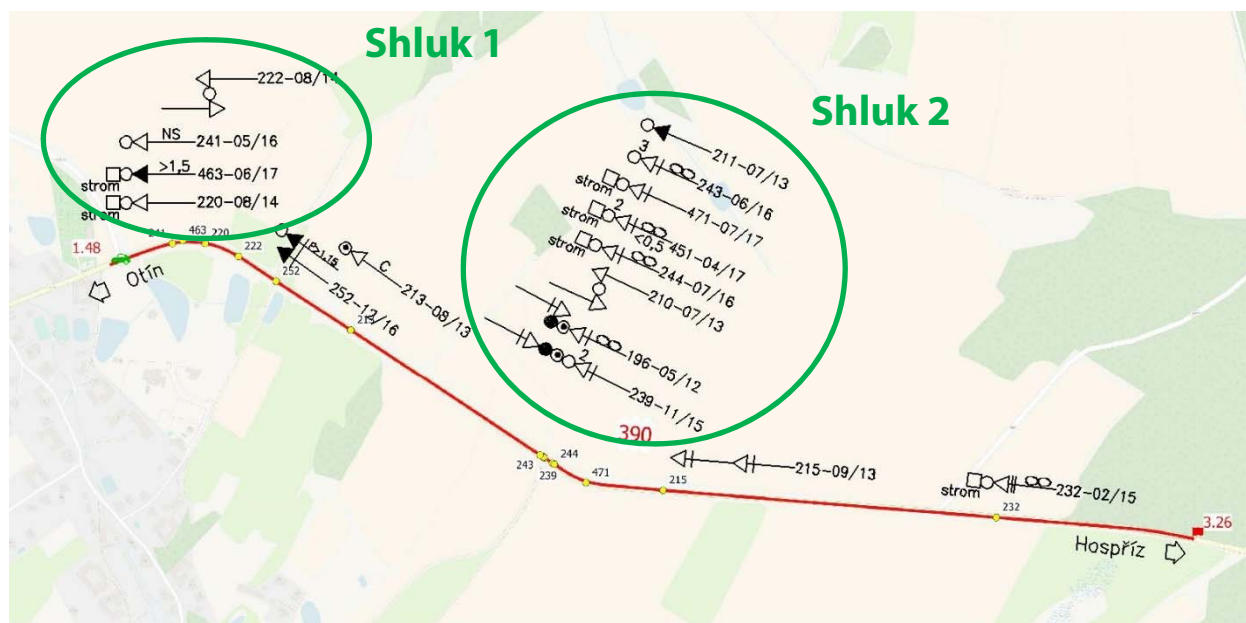
Obrázek 2: Kolizní diagram sledovaného úseku.

Z kolizního diagramu je patrné, že nehody tvoří místní shluky v místě oblouků (shluk 1 v km 1,62 a shluk 2 v km 2,03).

Shluk 1: Jako příčinu všech nehod ve shluku stanovila PČR nevěnování se řízení. Jedná se o nehody vzniklé při jízdě proti směru staničení. Vzhledem k okolí PK, se většinou jedná o srážky s pevnou překážkou. Vliv na vznik nehod v tomto místě má nevhodná kombinace dlouhé přímé (cca 600 m s velkým podélným spádem 5%) a oblouku o malém poloměru (cca 150 m). Nezanedbatelný vliv může také být snížená rozpoznatelnost oblouku, na oblouk je upozorněno pouze pomocí DZ č. A 1b Zatáčka vlevo. Viz Riziko 1:

Shluk 2: Jako příčinu většiny nehod ve shluku stanovila Policie ČR nepřizpůsobení rychlosti, většinou vlastnostem vozovky. Většina nehod s sebou nese následky (srážka s pevnou překážkou nebo s protijedoucím vozidlem) a většina se udála na mokřém povrchu. Vliv na vznik nehod v tomto místě má nevhodná kombinace dlouhé přímé (cca 750 m) a oblouku o malém poloměru (cca 150 m). Vzhledem k tomu, že na oblouk je upozorněno pomocí DZ č. A 1a Zatáčka vpravo, 5 ks vodicích tabulí č. Z 3 a rychlost je snížena pomocí DZ č. B 20a (Nejvyšší dovolená rychlost) na 70km/h, a přesto k nehodám dochází dál, je pravděpodobné, že protismykové vlastnosti vozovky jsou nedostatečné. Viz Riziko 6:

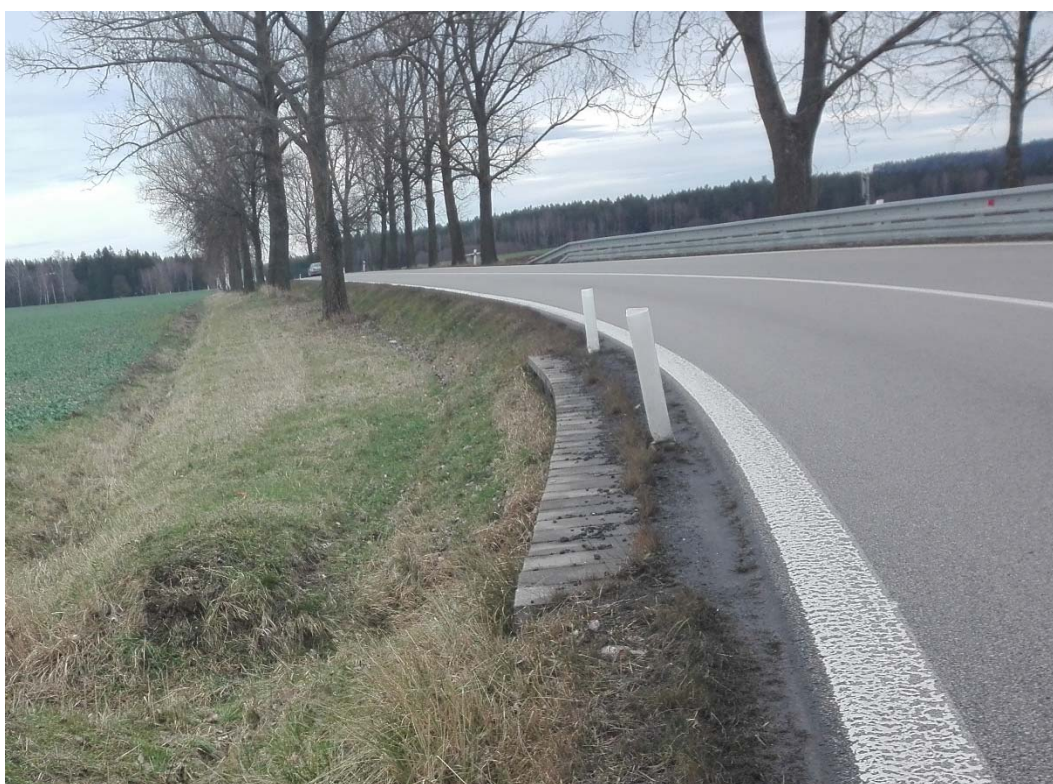
Riziko 1: Km 1,48 – 3,26 Dopravní značení – nedostatečné vedení, místo shluku 1

Závažnost rizika: Střední.

Popis rizika: Některé sloupky jsou poškozené, vyvrácené, nebo chybí úplně. V některých úsecích jsou pootočené, takže za snížené viditelnosti neplní zcela svou funkci. Směrové sloupky jsou osazeny v poměrně velkých odstupech, což stěžuje vedení řidičů po PK, především ve směrových obloucích. V km 1,62 Nevhodná kombinace dlouhé přímé s velkým podélným sklonem a složeného oblouku o malých poloměrech bez náležitého upozornění (místo shluku 1).

Obrázek 3: Pohled po směru staničení – rozbité směrové sloupky v oblouku v km 2,03.

Doporučení: Doplnit chybějící a nahradit rozbité směrové sloupky. Revize stávajících sloupků, jejich vzdálenost zvolit dle poloměřů oblouků. Oblouk v km 1,62 vyznačit pomocí 5 ks vodicích tabulí č. Z 3 v obou směrech.

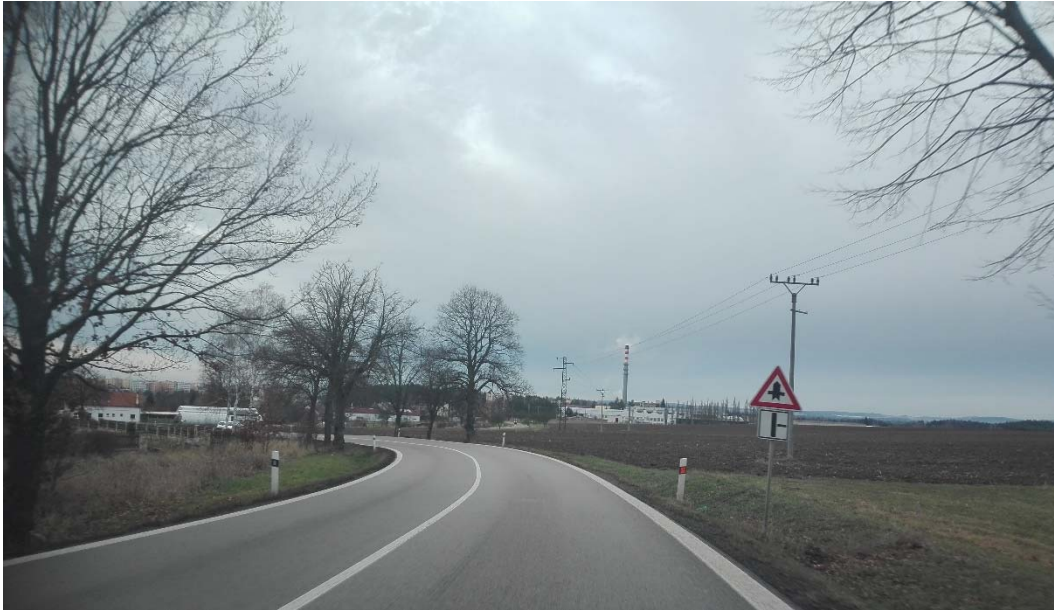
Obrázek 4: Pohled do oblouku v km 1,61 proti směru staničení

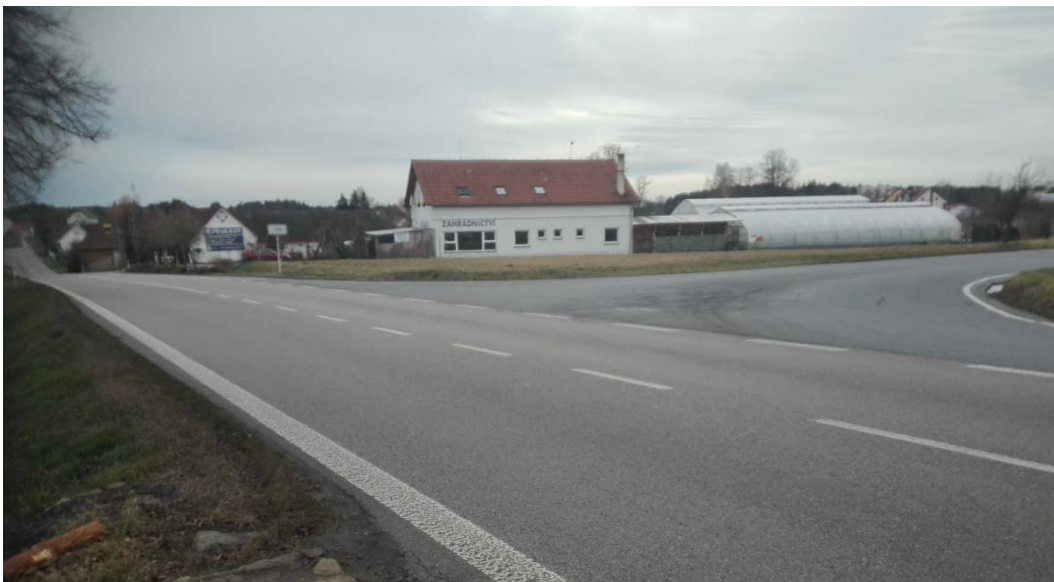
Riziko 2:	Km 1,50 Křižovatka – Rozlehlá křižovatka
Závažnost rizika:	Nízká.
Popis rizika:	Tvar a velikost křižovatky umožňuje provádění nestandartních manévřů.
Doporučení:	Stavební zúžení křižovatky. / Křižovatku usměrnit alespoň pomocí VDZ.

Obrázek 5: Pohled na plochu křižovatky proti směru staničení.

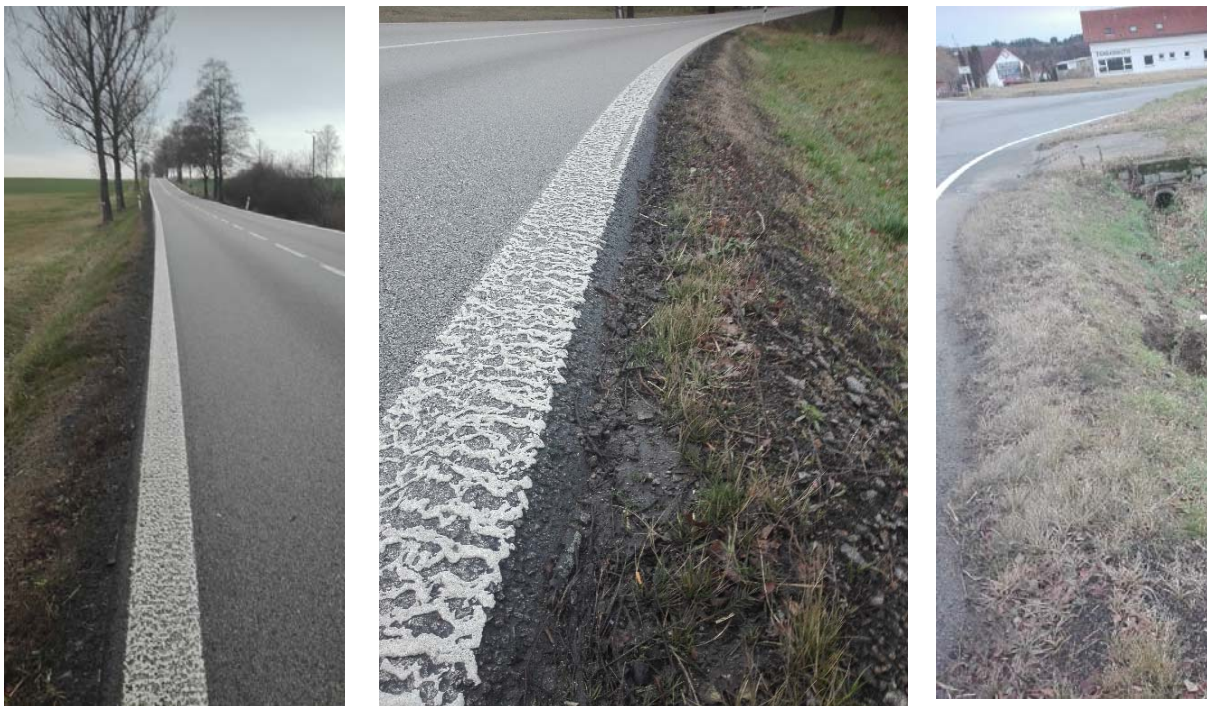
Riziko 3: Km 1,52 – 3,26 Krajnice – nevyhovující provedení nezpevněné krajnice

Závažnost rizika: Nízká.

Popis rizika: Nedostatečná šířka krajnic, krajnice zarostlé trávou (nadvýšení) komplikují odvodnění povrchu PK.

Obrázek 6: Příklady nevhodné krajnice (vlevo a uprostřed malá šířka krajnice, vpravo nadvýšená krajnice).

Doporučení: Krajnice dosypat, strhnout drn.

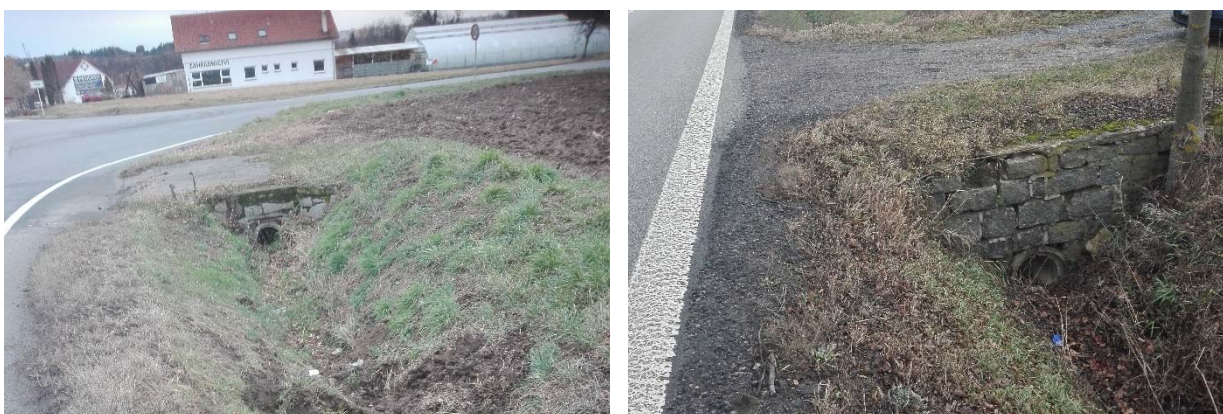
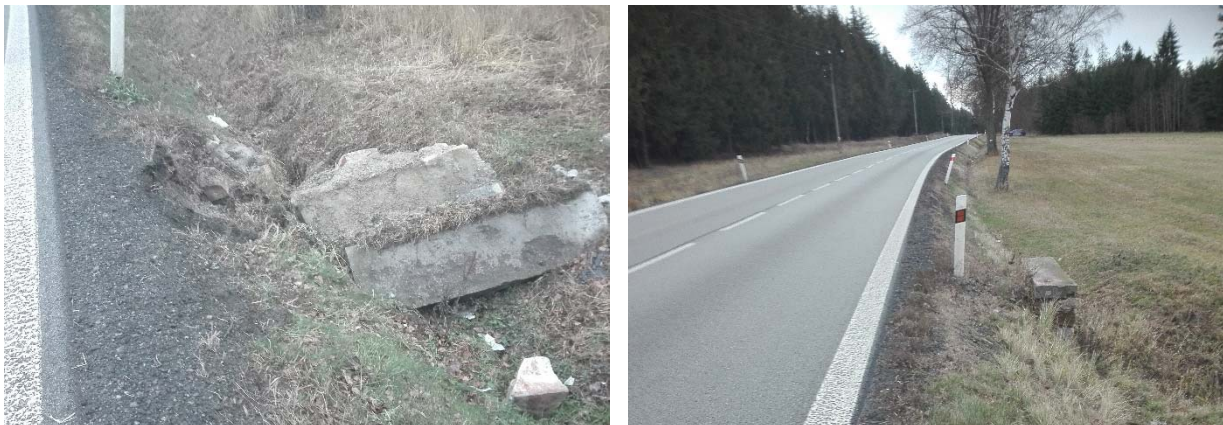
Riziko 4: Km 1,53, 1,75 a 3,17 Pevná překážka – Kolmá čela propustku

Závažnost rizika: Střední.

Popis rizika: Km 1,53 a 1,75 - Kolmá čela propustků pod sjezdy vlevo tvoří pevnou překážku. Km 3,17 Kolmá čela propustku pod PK tvoří pevnou překážku.

Obrázek 7: Pohled na čela propustků (vlevo km 1,52, vpravo km 1,75) proti směru staničení. Dole kolmá čela propustku v km 3,17 (vlevo rozbité vtokové čelo).

Doporučení: Kolmá čela nahradit svahovými.

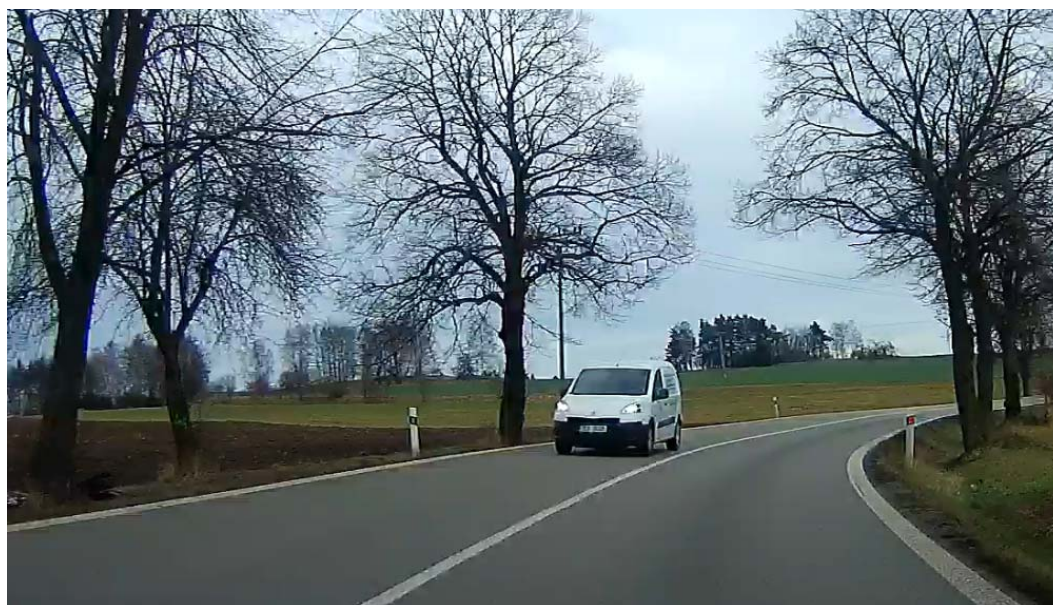
Riziko 5: Km 1,61, 2,34 – 2,84 Zeleň – Stromy tvoří pevnou překážku

Závažnost rizika: Střední.

Popis rizika: Km 1,61 - Stromy (vpravo v průměrné vzdálenosti 1,8 m, vlevo 3,1m od hrany zpevnění) tvoří pevnou překážku. Stromy podél pravé hrany zároveň brání v rozhledu pro zastavení. Km 2,34 – 2,84 – Stromy na obou stranách PK ve vzdálenosti 2,5 – 3,0 m od hrany zpevnění.

Obrázek 8: Pohled po směru staničení stromy blízko hrany zpevnění

Doporučení: Odstranění vzrostlé zeleně do 3,5 m od hrany zpevnění.

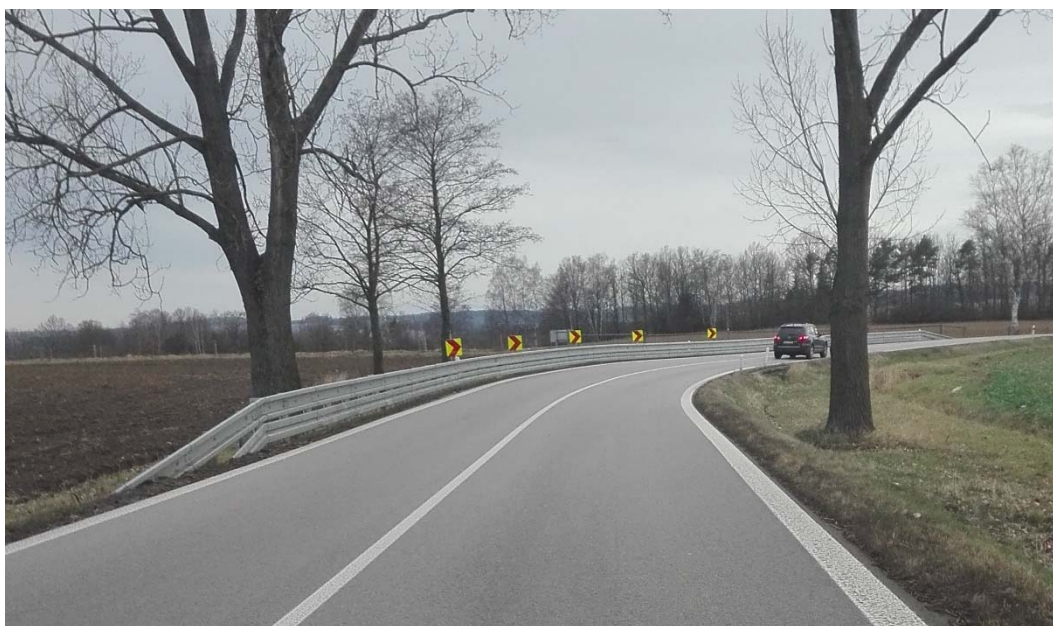
Riziko 6: Km 2,03 Směrový oblouk – Nedostatečné protismykové vlastnosti**Závažnost rizika:** Vysoká.**Popis rizika:** Místo Shluku 2. Nevhodná kombinace dlouhé přímé a oblouku o malém poloměru. Existence nehod i po náležitém označení oblouku (rok 2015), snížení rychlosti a dostatečném upozornění může značit na nedostatečné povrchové vlastnosti vozovky. Svodidla doplněná v roce 2017 pouze minimalizují následky již vzniklé nehody. Nedostatečné rozšíření vozovky v místě oblouku (šířka 6,8 m), absence nezpevněné krajnice a nefunkční silniční sloupky ve vnitřní straně oblouku přispívají ke vzniku dopravních nehod.**Doporučení:** Provéřit protismykové vlastnosti povrchu vozovky, dle výsledků vyměnit obrusnou vrstvu (pokud nevyhoví) nebo provést nátěr s vysokými protismykovými vlastnostmi v barevné úpravě (pokud vyhoví). Dosypání krajnice na normovou šířku a doplnění silničních sloupků – viz Riziko 1.: Odstranění stromu na vnitřní straně oblouku.

Obrázek 9: Pohled do oblouku proti směru staničení (ve směru všech nehod)

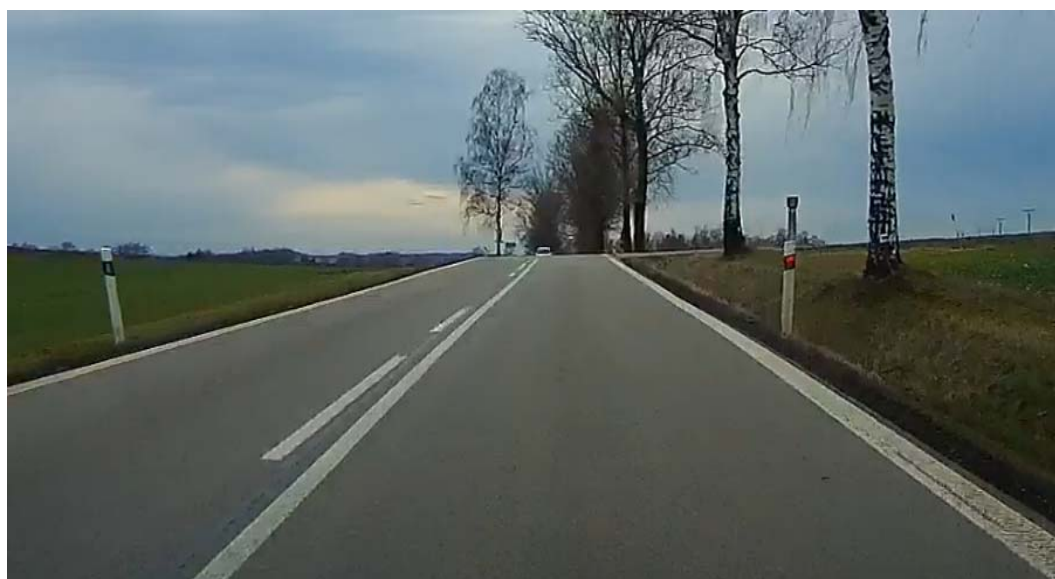
Riziko 7: Km 2,86 Křižovatka – nedostatečné DZ**Závažnost rizika:** Nízká.**Popis rizika:** Nevýraznost křižovatky ještě zhoršuje výškové vedení komunikace (horizont.) DZ týkající se křižovatky je příliš předsazeno.**Doporučení:** Přesunutí SDZ blíže křižovatce. Provedení VDZ i na vedlejší komunikaci z důvodu zvýraznění celé křižovatky.

Obrázek 10: Pohled na výškový oblouk v místě křižovatky proti směru staničení
