**Identifikace dopravně nebezpečných míst a úseků na
vybrané síti Jihočeského kraje**

Úsek: 441 – silnice II/145 km 45,60 – km 47,71

Březen 2018

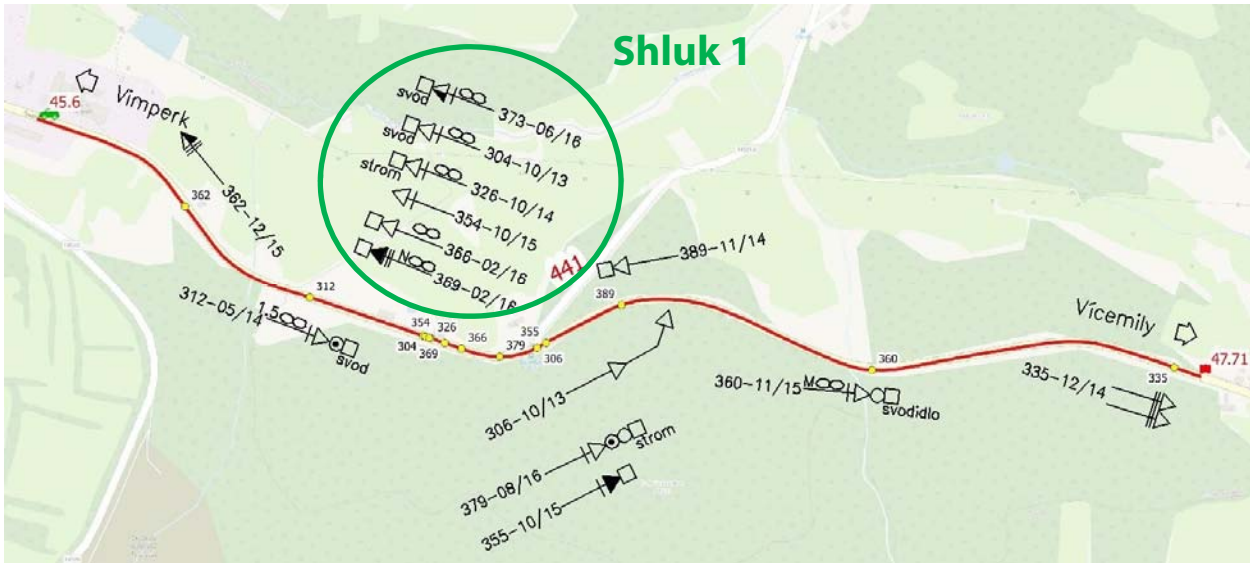
Obrázek 2: Kolimní diagram sledovaného úseku.

Z kolimního diagramu je patrné, že nehody tvoří místní shluky v místě pravotočivého oblouku (ve směru do Vimperku). Zbylé nehody shluky netvoří.

Shluk 1: Shluk DN 369, 366, 354, 326, 304 a 373 – Příčinou všech nehod ve shluku bylo dle PČR nepřizpůsobení rychlosti po projetí pravotočivým obloukem. Většinou znakem je mokrá povrch v době vzniku DN a srážka s pevnou překážkou. Vzhledem k typu nehod a faktu, že se všechny nehody staly na mokřím povrchu a se smykem, je pravděpodobné, že protismykové vlastnosti v místě shluku jsou nedostatečné. **Doporučení:** Viz riziko 6.

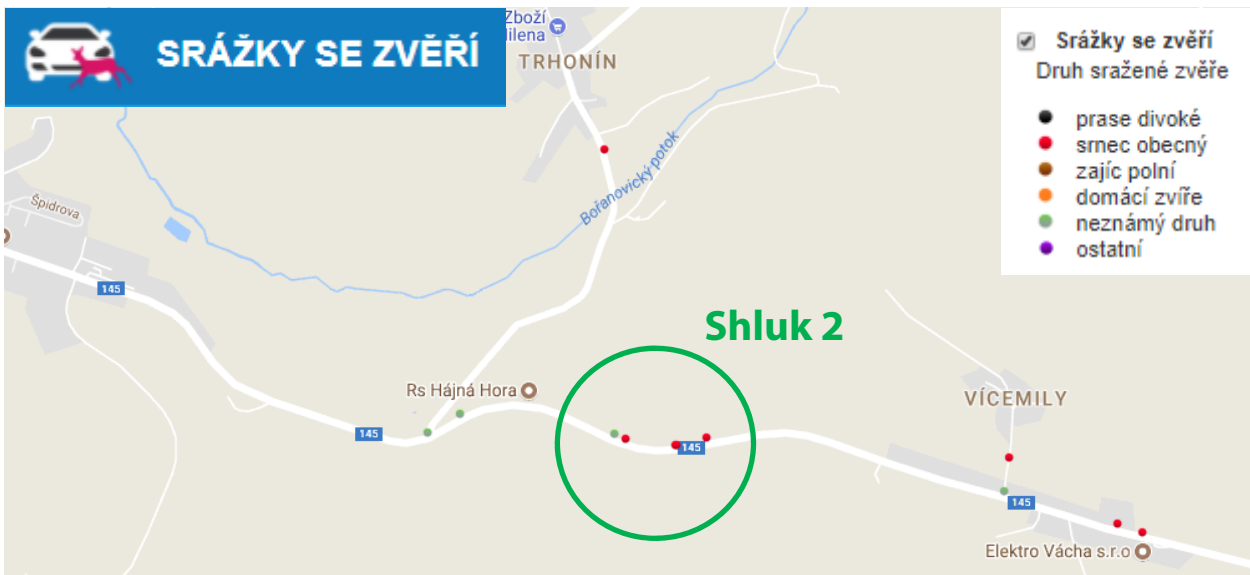
Obrázek 3: Mapa srážek se zvěří (zdroj: <http://srazenazver.cz>).

Shluk 2: Z mapy srážky se zvěří je patrné, že se v oblouku v km 46,17 shlukují srážky se zvěří (3x srnec obecný). **Doporučení:** Viz Riziko 10:.

Riziko 10: **Km 47,16 Jiné – Zvěř, místo shluku DN 2**
Závažnost rizika: Nízká.
Popis rizika: Místo shluku 2 - hrozí zvýšené riziko srážky se zvěří.
Doporučení: Vzhledem k terénu v místě oblouku (zářez) zvážít odrazky proti zvěři nebo pachové ohradníky.

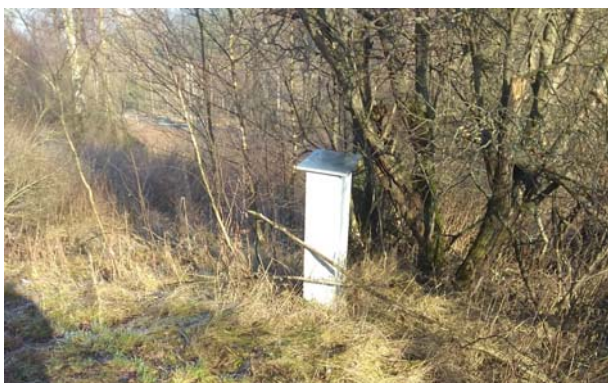
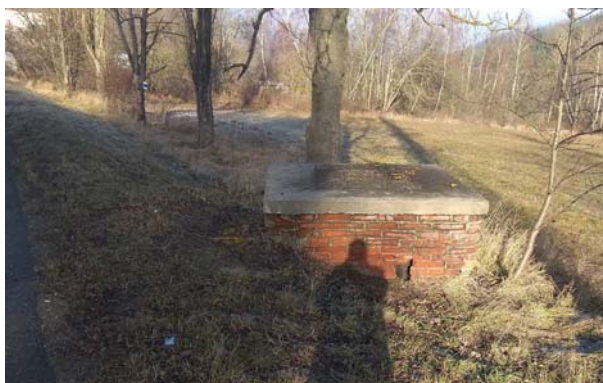
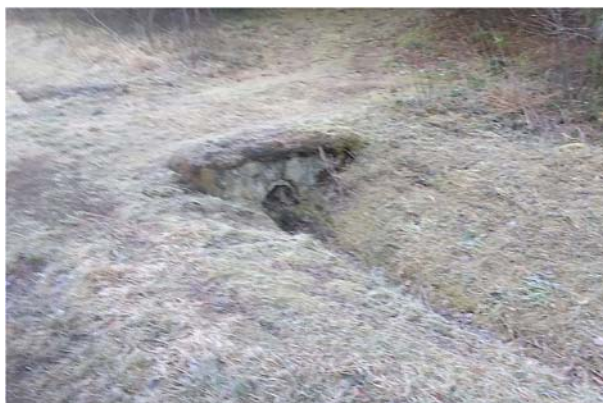
Riziko 1: Km 45,76, 45,83, 47,52 Pevná překážka – Rozvodná skříň, zděná stavba, betonový propustek

Závažnost rizika: Nízká.

Popis rizika: Km 45,76 – rozvodná skříň vlevo v blízkosti zpevnění tvoří pevnou překážku. Km 45,83 – zděná stavba vlevo v blízkosti zpevnění tvoří pevnou překážku. Km 47,52 – Kolmá čela propustku vlevo tvoří pevnou překážku.

Obrázek 4: Pohled na pevné překážky (vlevo a vpravo proti směru staničením dole propustek po směru staničení).

Doporučení: Rozvodnou skříň přesunout, zděnou stavbu odstranit / ochránit. Kolmá čela propustku nahradit svahovými.

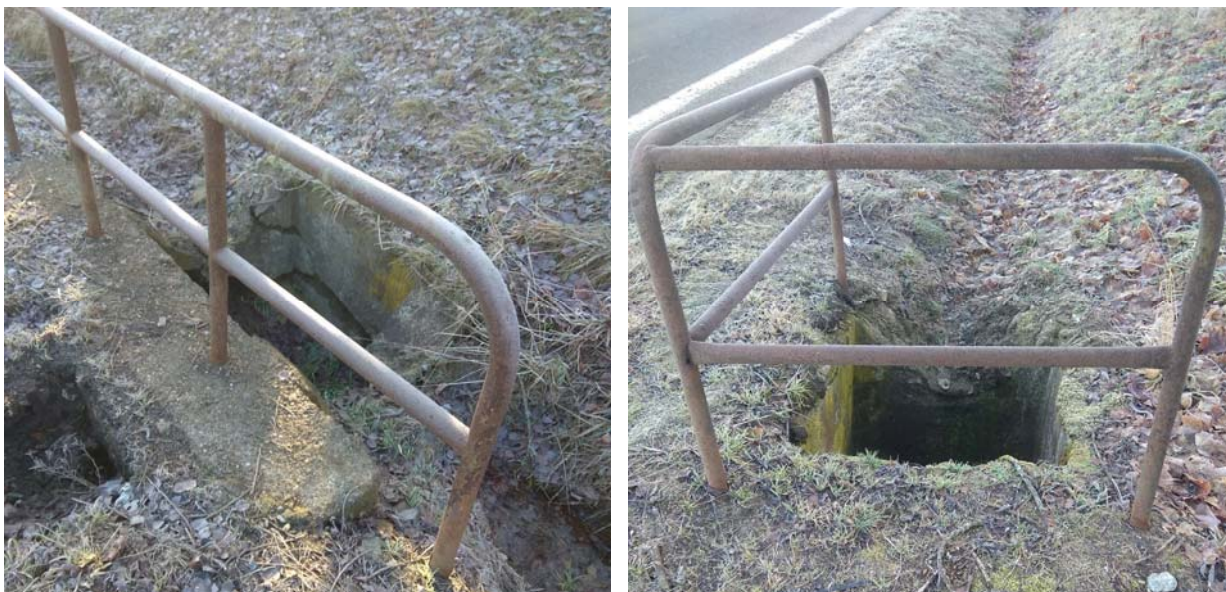
Riziko 2: Km 45,78, 46,14, 46,59, 46,62 a 46,92 Odvodnění – Horská vpust

Závažnost rizika: Nízká.

Popis rizika: Km 45,78 - Poškozená horská vpust, výška zábradlí 0,88 m je nedostatečná, odhalený základ zábradlí tvoří pevnou překážku. Km 46,14 – Příliš nízké zábradlí netvoří dostatečnou ochranu pro chodce a cyklisty. Km 46,59 – Hluboká HV bez ochrany. Km 46,62 a 46,92 – Příliš nízké zábradlí netvoří dostatečnou ochranu pro chodce a cyklisty.

Obrázek 5: Pohled na HV (vlevo km 45,78, vpravo km 46,14).

Doporučení: Km 45,78 - Vpust opravit, dle hloubky zvážit použití ochranné mříže. Zábradlí a základ odstranit. Km 46,14 – Vpust opatřit ochrannou mříží, zábradlí odstranit. Km 46,59 - Vpust opatřit

ochrannou mříží. Odvodňovací žlábek pročistit. Km 46,62 a 46,92 – Vpust opatřit ochrannou mříží, zábradlí odstranit vč. betonového základu.

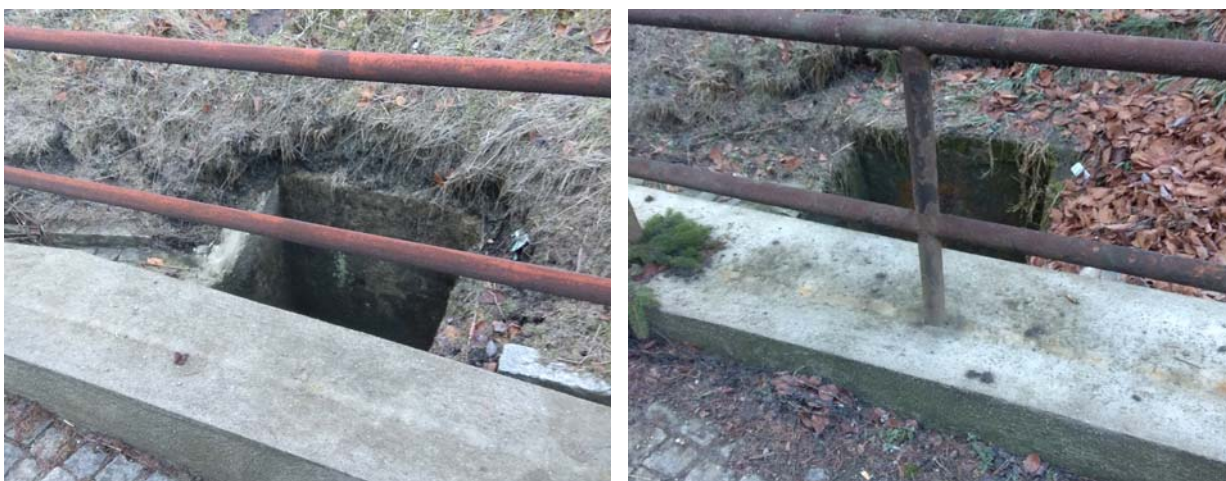
Obrázek 6: Pohled na HV (vlevo km 46,62, vpravo km 46,92).

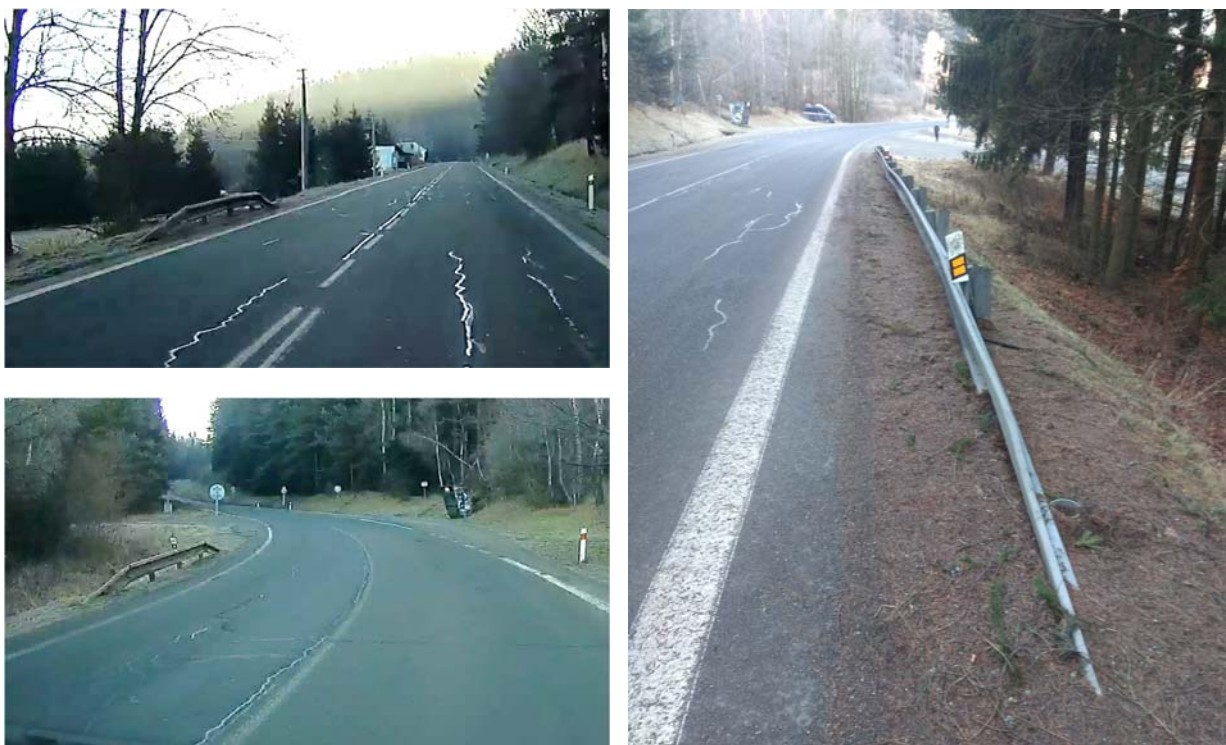
Riziko 4: Km 46,15 a 46,50, 46,57 – 46,60 Pevná překážka – Svodidlo vlevo**Závažnost rizika:** Nízká.**Popis rizika:** Km 46,15, 46,50 - Krátké svodidlo vlevo je zbytné, nic nechrání a tvoří pouze pevnou překážku, jelikož délka svodidla nezaručuje dostatečné zachytné vlastnosti. Výška svodnice je nedostatečná (0,58 m). Km 46,57 – 46,60 – Svodidlo vlevo je zbytné, nic nechrání a tvoří pouze pevnou překážku.**Doporučení:** Svodidlo odstranit.

Obrázek 7: Pohled po směru staničení (vlevo km 46,15, vlevo dole km 46,50), vpravo pohled proti staničení na svodidlo v km 46,57 – 46,60.

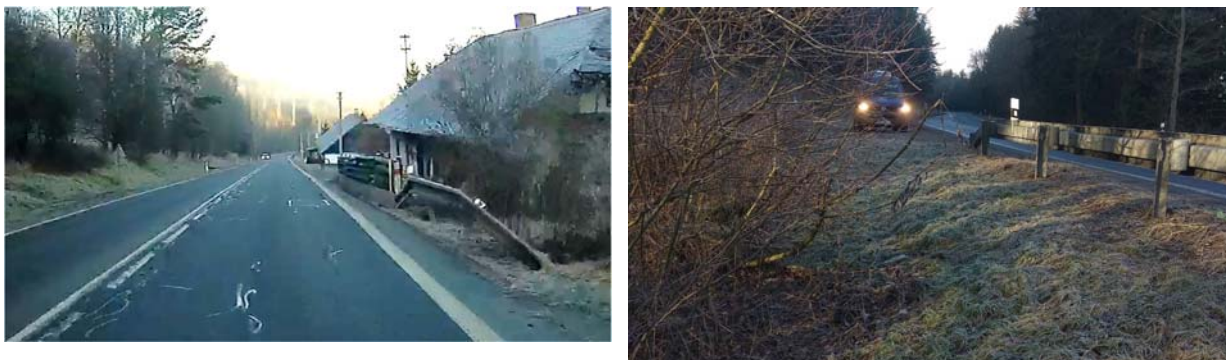
Riziko 5: Km 46, 38, 47,12 Záchytný systém – Nedostatečné zachytné vlastnosti**Závažnost rizika:** Střední.**Popis rizika:** Km 46,38 - Svodidlo vlevo navazující na opěrnou zídku s dřevěným plotem nemá dostatečné zachytné vlastnosti. Km 47,17 - Svodidlo je příliš krátké, nebrání sjetí vozidla z vysokého násypu / koryta potoka.**Doporučení:** Km 46,38 - Provést zádržný systém tak, aby plnil svoji funkci. Km 47,12 - Protažení svodidla.

Obrázek 8: Obrázek vlevo – Km 46,38 - ohled proti směru staničení na svodidlo a plot. Obrázek vpravo – km 47,12 - průhled z násypu na silnici III/145 (proti směru staničení) – riziko vyjetí vozidla mimo vozovku přímo dolů ze svahu.

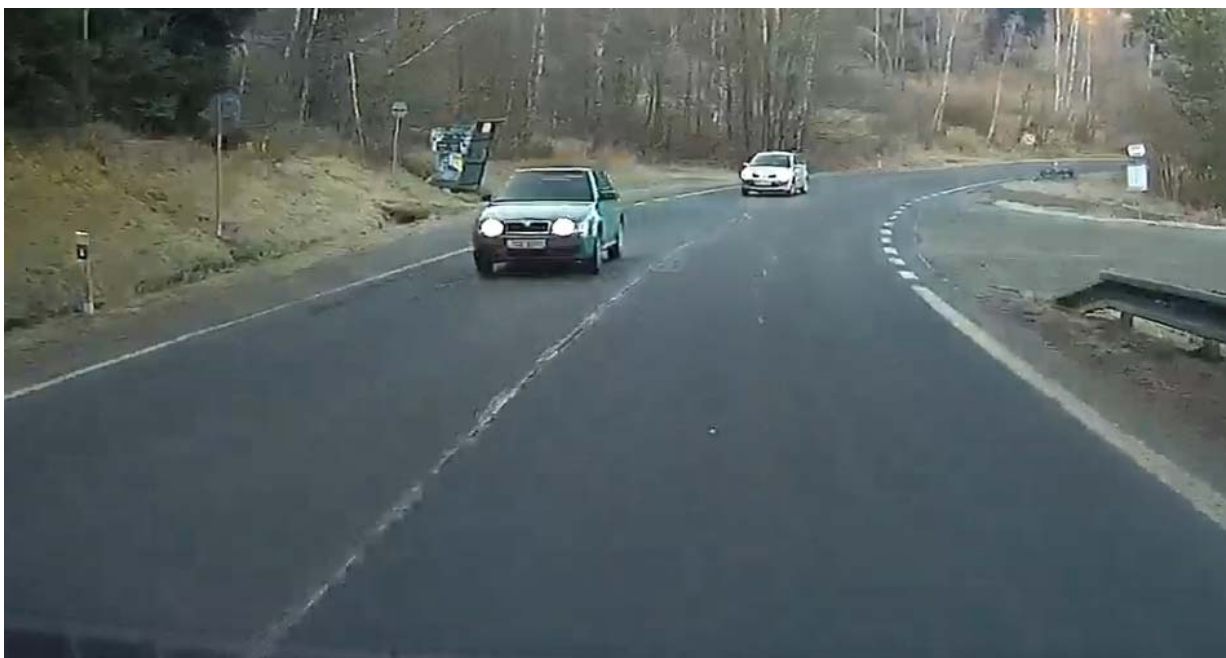
Obrázek 9: Pohled proti směru staničení do oblouku.

Riziko 6: **Km 46,49 Závada povrchu – Nedostatečné protismykové vlastnosti, místo shluku DN 1**

Závažnost rizika: Vysoká.

Popis rizika: Místo shluku nehod Shluk 1. Vzhledem k typu nehod a faktu, že se všechny nehody staly na mokřém povrchu a se smykem, je pravděpodobné, že protismykové vlastnosti v místě shluku jsou nedostatečné.

Doporučení: Kontrola stavu protismykových vlastností vozovky v místě oblouku, pokud nevyhoví – výměna obrusné vrstvy, pokud vyhoví – nátěr s vysokými protismykovými vlastnostmi v barevné úpravě (alespoň v levém jízdním pruhu).

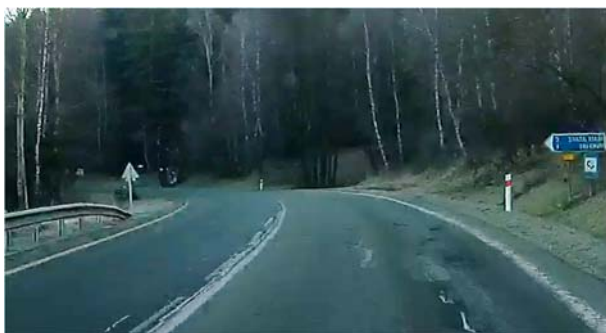
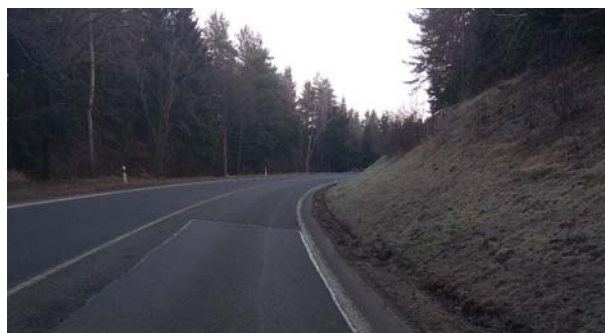
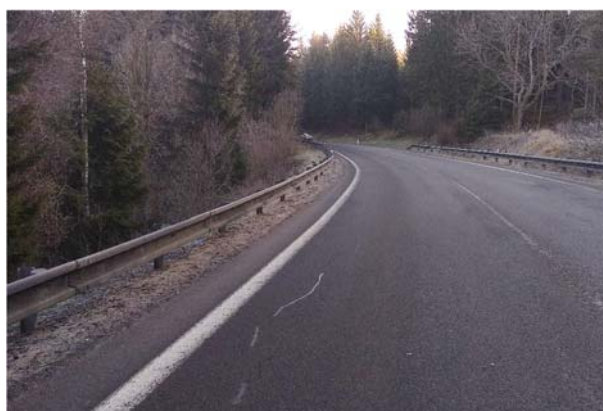
Riziko 7: Km 46,49, 46,77 a 47,16 Směrový oblouk – Nedostatečný rozhled pro zastavení

Závažnost rizika: Střední.

Popis rizika: Km 46,49 - V oblouku není dostatečný rozhled pro zastavení (pro dovolenou rychlost 90km/h), překážkou je zeleň. Nebezpečí je tím vyšší, že při jízdě po směru staničení je za obloukem skrytá křižovatka (se sil. III/14521a). Km 46,77 - V oblouku není dostatečný rozhled pro zastavení (pro dovolenou rychlost 90km/h), překážkou je přilehlý svah. Km 47,16 - V oblouku není dostatečný rozhled pro zastavení (pro dovolenou rychlost 90km/h), překážkou je svodidlo.

Obrázek 10: Vlevo pohled po směru staničení v oblouku v km 46,49, rozhled na vozidla zastavující pro odbočení vlevo jsou zakryta zelení. Vpravo rozhled po staničení v oblouku v km 46,77. Dole pohled po staničení v km 47,16.

Doporučení: Km 46,49 - Prořezat zeleň. Km 46,77 – Svah odtěžit. Km 47,16 – Svodidlo stranově posunout. / Snížit rychlost na úseku na 60 km/h pomocí DZ.

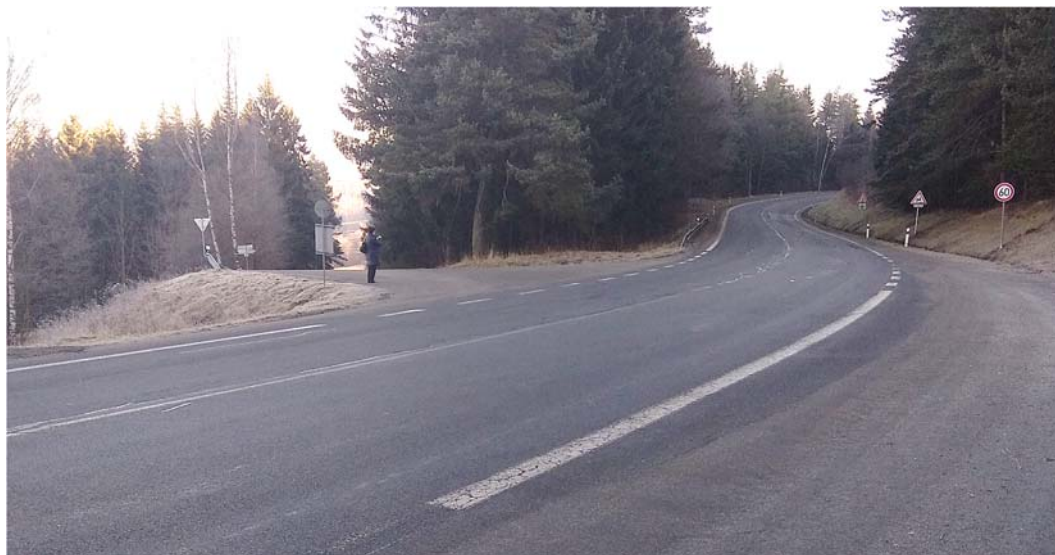
Riziko 8: Km 46,54 Zastávka – Nevhodné umístění

Závažnost rizika: Nízká.

Popis rizika: Autobusová zastávka vlevo je umístěna do prostoru křižovatky. Zastavený autobus tvoří překážku v rozhledu v křižovatce.

Obrázek 11: Pohled po směru staničení na zastávku vlevo.

Doporučení: Zastávku přemístit mimo křižovatku.

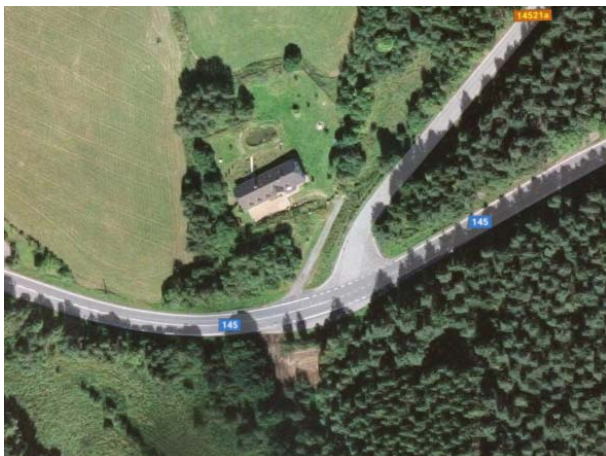
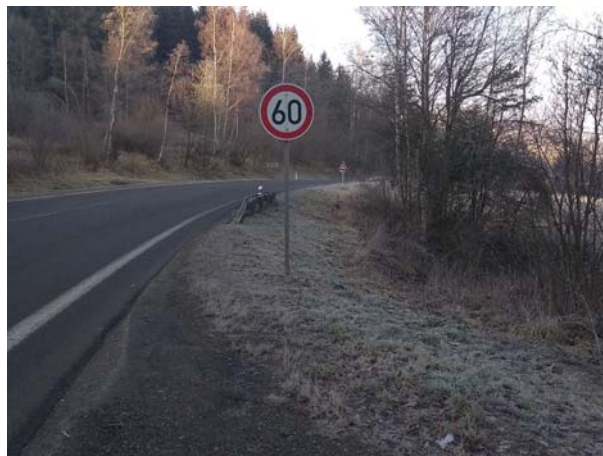
Riziko 9: Km 46,55 Křižovatka - Nedostatečný rozhled, rozlehlost křižovatky

Závažnost rizika: Střední.

Popis rizika: V křižovatce je umístěna zastávka vlevo, velká plocha křižovatky umožňuje nepovolené manévry, nedostatečný rozhled vpravo (překážkou je zeleň, pro dovolenou rychlost 90 km/h).

Obrázek 12: Pohled na křižovatku z ptáčích perspektivy (vlevo, zdroj: maps.google.cz), vpravo rozhled vpravo z vedlejší komunikace na hlavní komunikaci.

Doporučení: Přemístění zastávky mimo křižovatku, usměrnění křižovatky pomocí VDZ, prořezání zeleně.

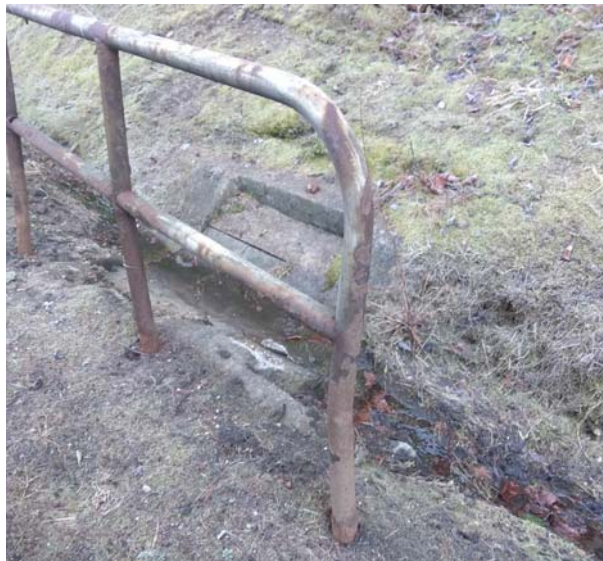
Riziko 11: **Km 47,23 Záchytný systém – Zábradlí vpravo**
Závažnost rizika: Nízká.
Popis rizika: Nízké zábradlí je zbytečné, původní HV je zakryta betonovými tvarovkami.
Doporučení: Zábradlí odstranit.

Obrázek 13: Pohled na zakrytou HV se zábradlím v km 47,23.
