**Identifikace dopravně nebezpečných míst a úseků na  
vybrané síti Jihočeského kraje**

**Úsek: 451 – silnice II/145, km 71,17 – km 73,21**

Březen 2018

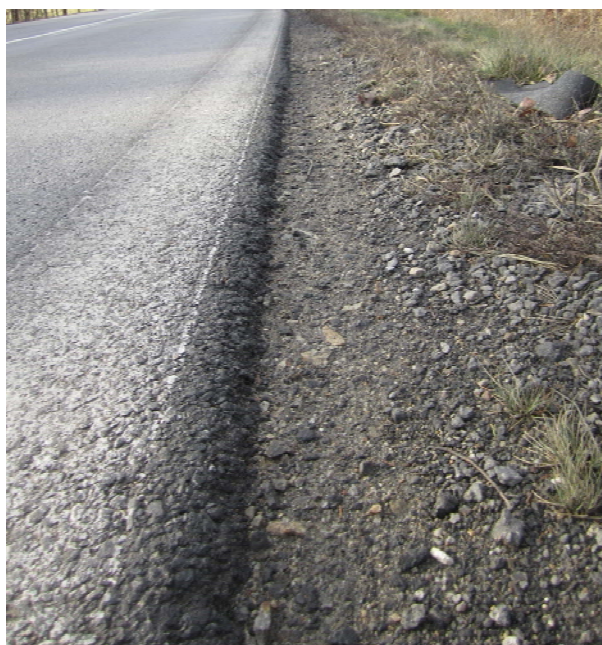
**Riziko 1:** Km 71,42 – 71,52 Krajnice – vyjetá krajnice, místa shluku DN 1 a 2

**Shluk 2:** Shluk DN 365, 357 a 330 – Jedná o 3 nehody s bočními nárazy (2 DN s nákladními vozidly). Tato skupina nehod může být způsobena nedostatečnou šířkou zpevnění, zejména nedostatečné rozšíření v oblouku. Šířka zpevnění v těchto místech se pohybuje v rozmezí 6,4 - 6,7 m. Komunikace je bez zpevněných krajnic, v místě oblouku jsou patrné stopy vyjždění vozidel mimo zpevnění (vyjetá krajnice).

**Závažnost rizika:** Střední.

**Popis rizika:** Vyjetá krajnice na vnější straně oblouku v km 71,47 – vzhledem k vysokému podílu těžké dopravy dochází k pojíždění krajnice na vnější straně oblouku (levá po směru staničení). Také shluky nehod 1 a 2 nasvědčují tomu, že šířka a příčný sklon komunikace nejsou dostatečné. Vzhledem k tomu, že v oblouku také dochází k vyjíždění vozidel (především nákladních), je možné, že protismykové vlastnosti nejsou dostatečné.

Obrázek 3: Pohled proti směru staničení – vyjetá krajnice na vnější straně oblouku (levá po směru staničení).

**Doporučení:** Vzhledem ke zvýšenému výskytu těžkých nákladních vozidel provést zpevnění krajnice v šířce alespoň 0,5 m a požadované rozšíření v oblouku. Viz Riziko 1:.

**Doporučení:** Prověření smykových vlastností vozovky. V případě nevyhovujících smykových vlastností, úprava (výměna obrusné vrstvy) ve směrovém oblouku. Vzhledem ke zvýšenému výskytu těžkých vozidel provést zpevněnou krajnici v šířce alespoň 0,5 m.

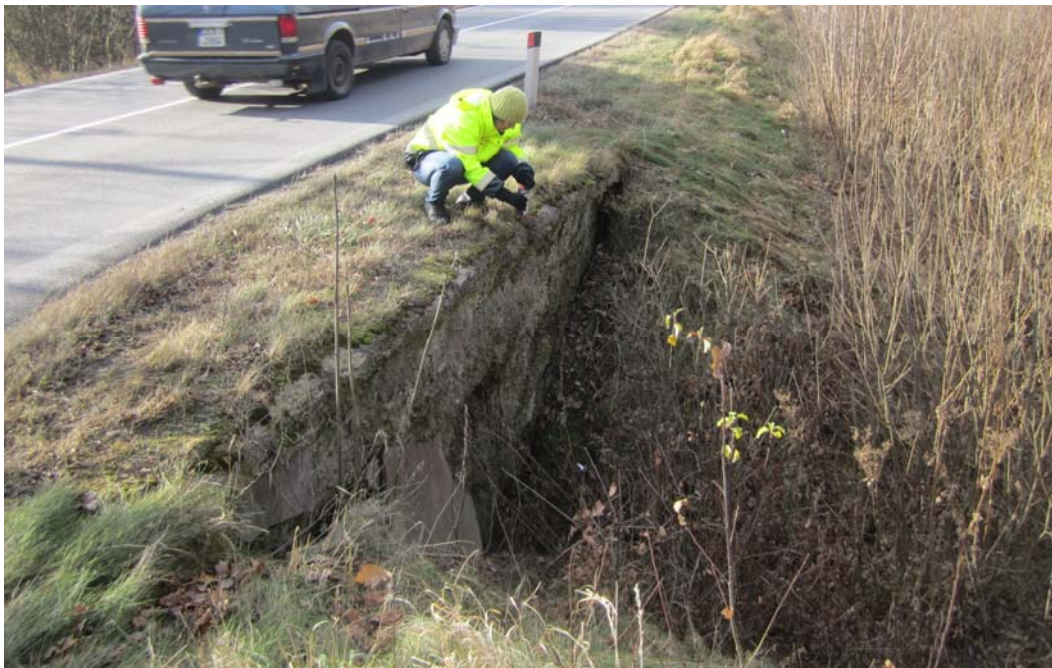
**Riziko 2:** Km 71,48 Záchytný systém - Absence zádržného systému

**Závažnost rizika:** Střední.

**Popis rizika:** Absence záchytného systému v místě propustku, kde hloubka na výtoku (levá strana ve směru staničení) dosahuje 2,4 m.

Obrázek 4: Pohled proti směru staničení na výtok propustku v km 71,48.

**Doporučení:** Doplnění záchytného systému v potřebné délce.

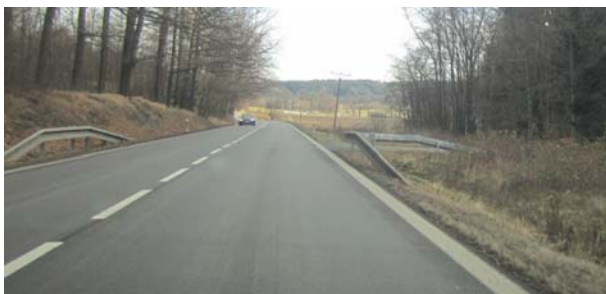
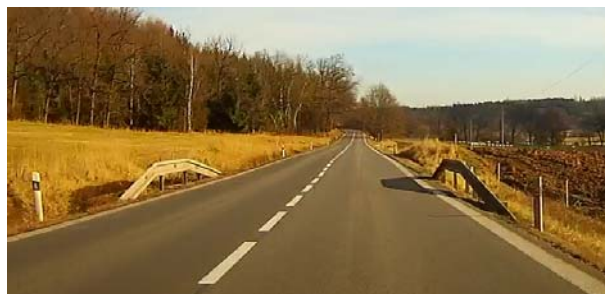
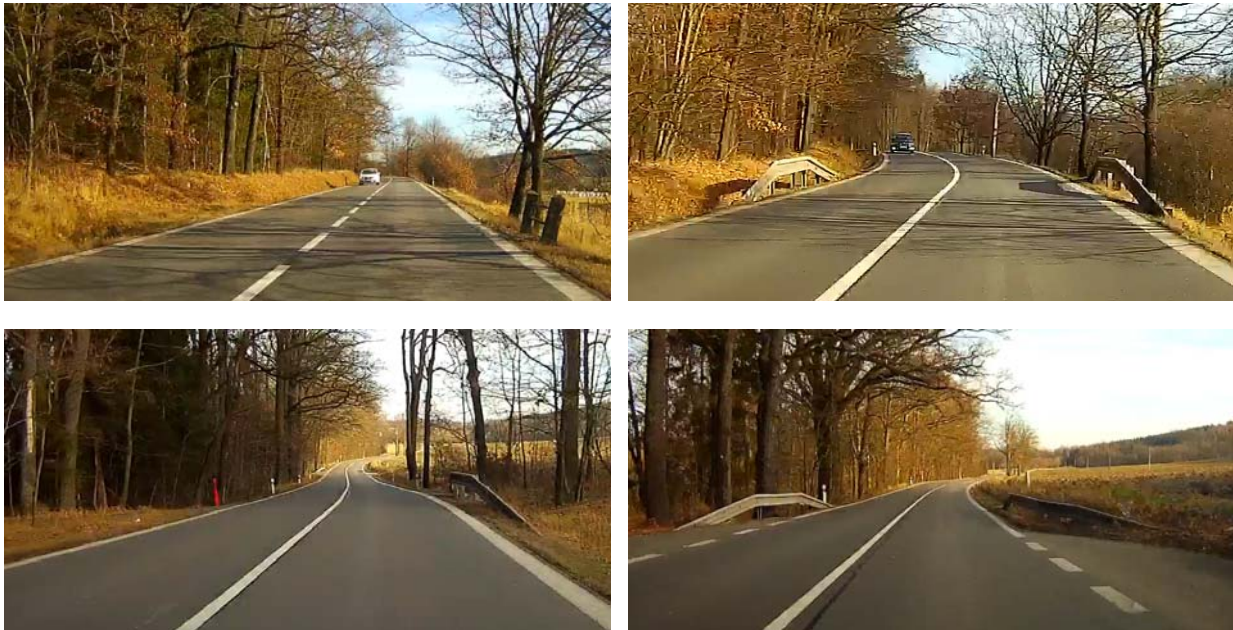
**Riziko 3:** **Km 71,81, km 72,09, km 72,28, km 72,59, km 72,92 a km 73,07 Zádržný systém – nedostatečné zachytné vlastnosti**

**Shluk 4:** Shluk DN 341, 352 a 385 – Jedná se o nehody jednoho vozidla – havárie a srážky s pevnou překážkou. Možnou příčinou vzniku DN v tomto profilu může být opticko-psychologické zúžení vozovky způsobené záchytným systémem v místě propustku (svodidla, původně zábradlí).

**Závažnost rizika:** Střední.

**Popis rizika:** Nedostatečná délka či chybějící ocelové svodidlo (km 71,81, km 72,09, km 72,59, km 72,59, km 73,07)/zábradlí (km 72,28) nezaručuje dostatečné zádržné vlastnosti. V km 73,07 se vyskytuje shluk nehod 4.

Obrázek 5: Pohled na svodidla po směru staničení v pořadí dle staničení.

**Doporučení:** Čela propustku zapustit do svahu a záchytný systém odstranit. Viz Riziko 3:.

**Doporučení:** Zvážit nutnost svodidla/zábradlí – horské vpusti zapustit do terénu a osadit mříží, kolmá čela propustků nahradit svahovým. V případě, že zachytný systém bude třeba osadit či rekonstruovat, je nutné ho osadit v předepsané délce.

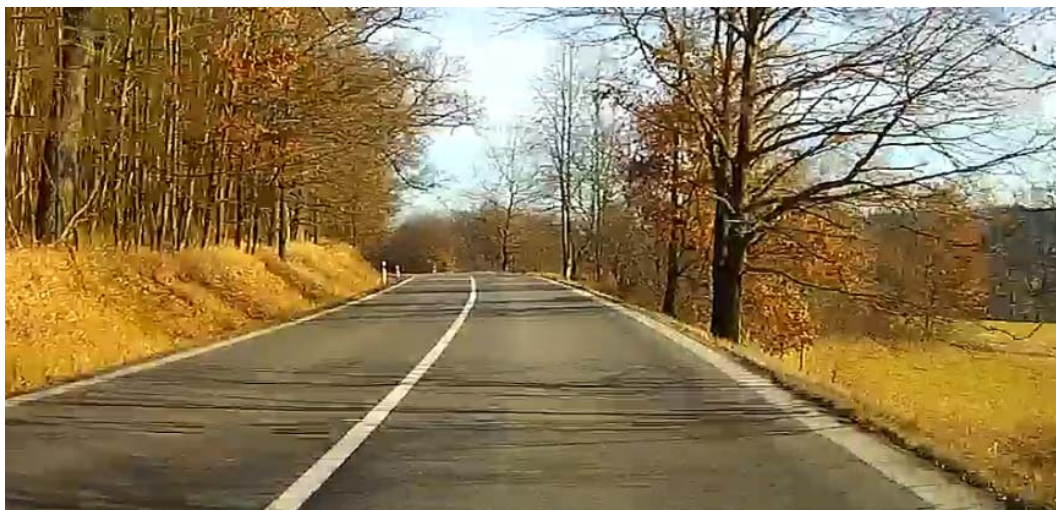
**Riziko 4:** Km 72,37 – 72,57 Směrový oblouk – nedostatečná šířka silnice, místo shluku DN 3

**Shluk 3:** Shluk DN 353, 375, 359 – Jedná o 3 nehody s bočními nárazy s nákladními vozidly. Tato skupina nehod může být způsobena nedostatečnou šířkou zpevnění, absencí krajnic a pravostranným svahem nenormového svahování (změřeno 1:1,2 výšky cca 1,8 m). Šířka zpevnění v těchto místech se pohybuje kolem 6,5 m.

**Závažnost rizika:** Střední.

**Popis rizika:** S přihlédnutím k zaznamenaným nehodám (Shluk 3), ke kterým došlo v tomto oblouku, je šířka zpevnění nedostatečná. Ke vzniku nehod také přispívá absence krajnice s nenormovým svahováním (cca 1:1,2) pravého svahu, které opticky zužují komunikaci a řidiči mají tendenci si více najíždět ke středu komunikace.

Obrázek 6: Pohled do oblouku po směru staničení.

**Doporučení:** Realizace alespoň nezpevněných krajnic v normové šířce, úprava svahování. Viz riziko Riziko 4:.

**Doporučení:** Realizace nezpevněných krajnic v normové šířce a úprava svahu.

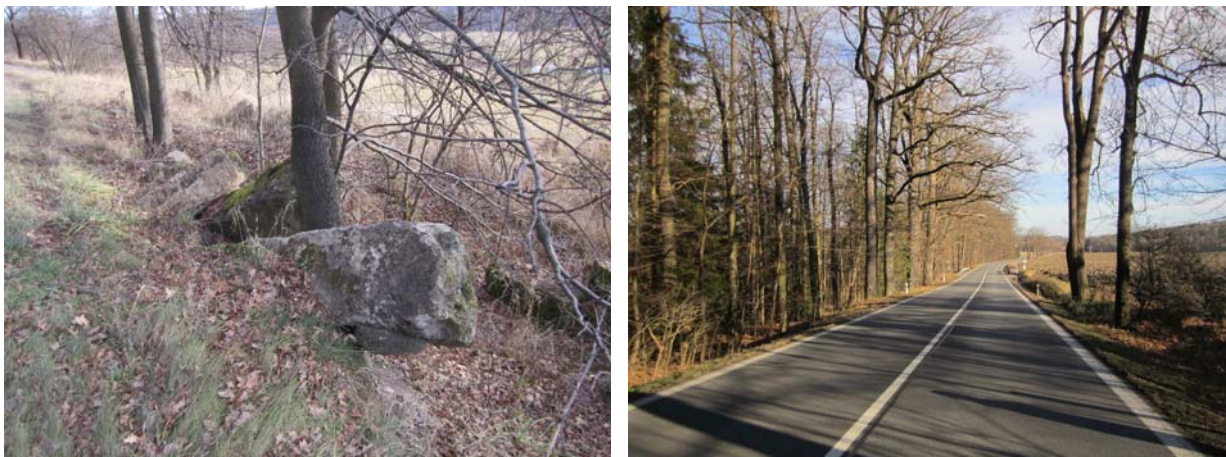
**Riziko 5: Km 72,48 a km 72,97 Pevná překážka – betonové bloky, stromy****Závažnost rizika:** Střední.**Popis rizika:** V km 72,48 je množství betonových bloků ve vzdálenosti cca 3,0 m od pravé hrany zpevnění. Bloky vyčnívají cca 0,6 m nad terén. V km 72,97 jsou stromy v průměrné vzdálenosti 1,5 m od hrany zpevnění.**Doporučení:** Betonové bloky odstranit a stromy do vzdálenosti 3,5 m vykácet.

Obrázek 7: Vlevo pohled na bloky po pravé straně zpevnění v km 72,48, vpravo stromy tvořící pevnou překážku v km 72,97.

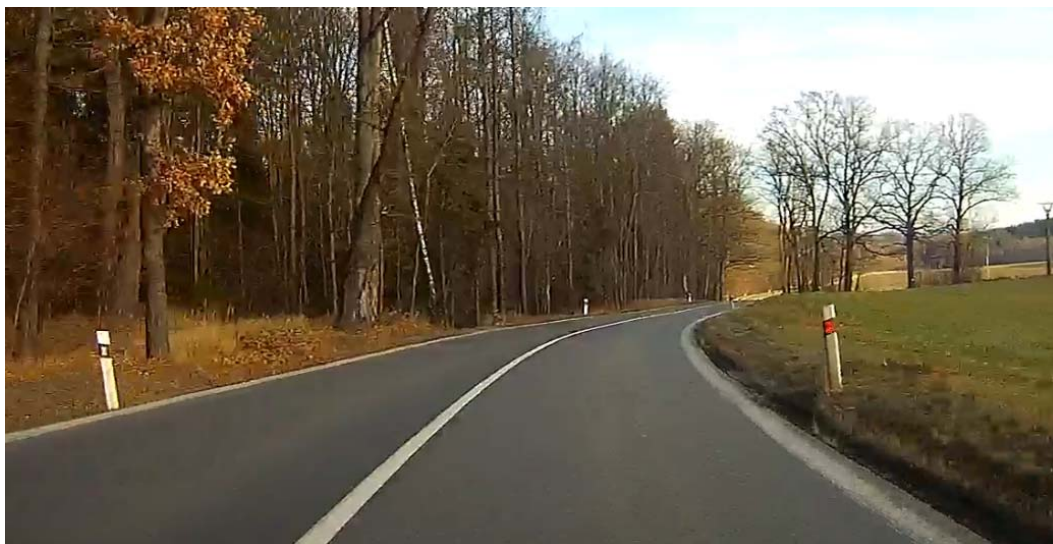
**Riziko 6: Km 72,79 – 72,92 Odvodnění – Absence odvodnění a krajnice****Závažnost rizika:** Nízké.**Popis rizika:** Absence krajnice a odvodnění (příkop/rigol) na vnitřní straně oblouku (po směru staničení vpravo), nebezpečí hromadění vody na komunikaci.**Doporučení:** Vybudovat novou krajnici a prodloužit odvodňovací zařízení

Obrázek 8: Pohled do oblouku po směru staničení (vpravo absence krajnice a odvodnění).

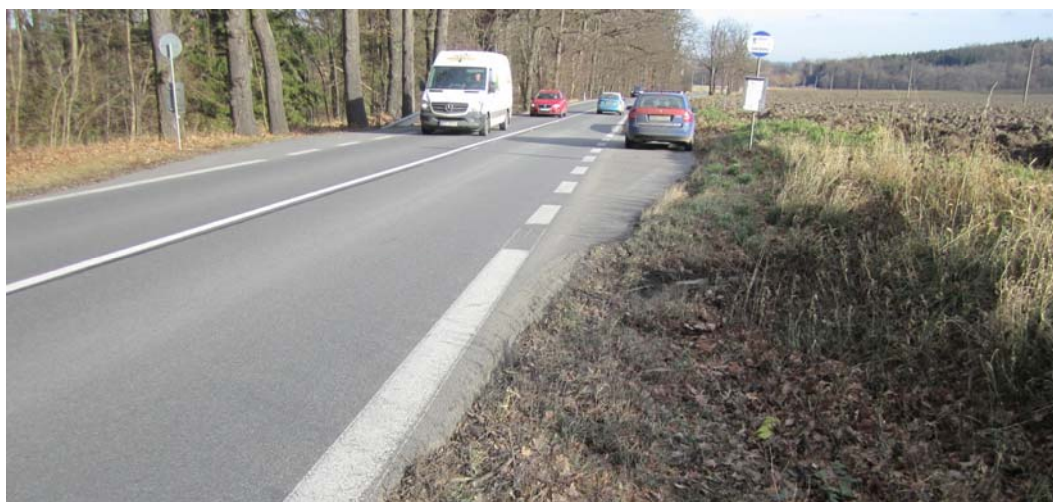
**Riziko 7: Km 73,04 Zastávka**

**Závažnost rizika:** Nízké.

**Popis rizika:** Rozměry autobusových zálivů neumožňují úplné zastavení autobusu mimo jízdní pruh, je zde také vyjetá krajnice na vyřazovacím úseku pravé zastávky. Autobusové zastávky se nacházejí v místě inflexu protisměrných oblouků, vozidla objíždějící autobus stojící v zastávce mají nedostatečný rozhled.

Obrázek 9: Pohled na zastávku vpravo po směru staničení.

**Doporučení:** Přesunout zastávky do vhodnějších míst, realizovat nástupiště a zajistit přístup na zastávky.
