**Identifikace dopravně nebezpečných míst a úseků na
vybrané síti Jihočeského kraje**

Úsek: 595 – silnice II/163 km 19,95 – 21,46

Březen 2018

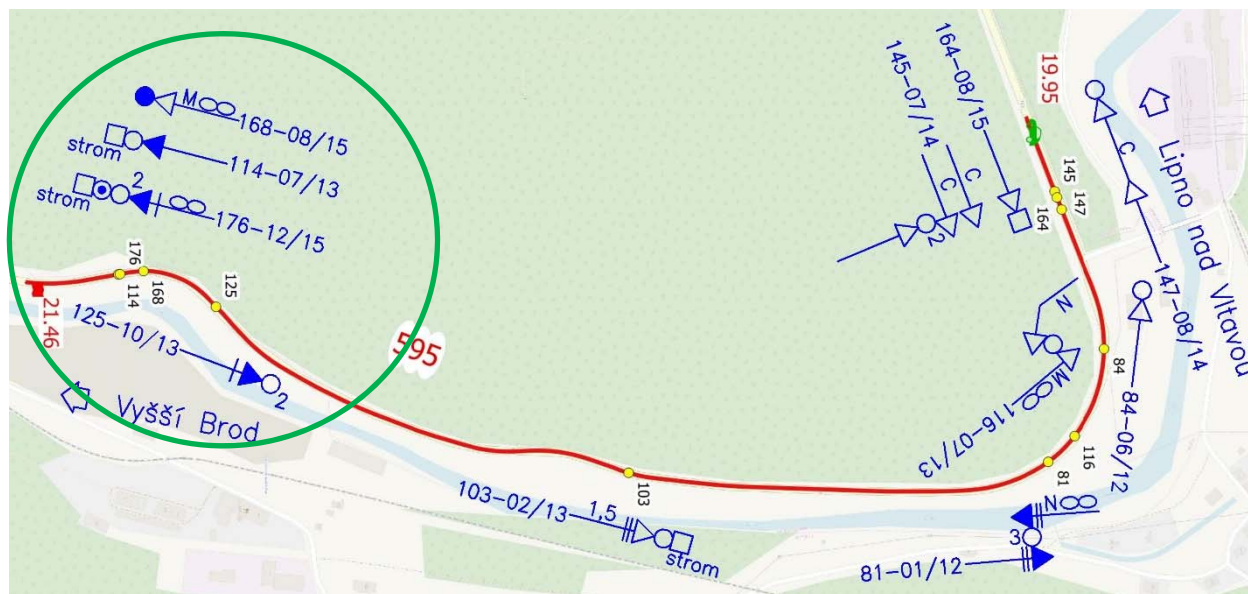
Obrázek 2: Kolizní diagram sledovaného úseku.

Z celkového počtu 11 DN byl u jedné nehody zjištěn alkohol. U nehod, kde dochází ke shluku – viz Obrázek 2, se staly všechny nehody směrem na Vyšší Brod z důvodu nepřiměřené rychlosti dopravně technickému stavu vozovky. V opačném směru ve stejném směrovém oblouku došlo k nehodě z toho důvodu, že se řidič plně nevěnoval řízení. Vozidla sjela na pravou krajnici, kde se již nevrátila na komunikaci, a došlo k DN. Doporučení: viz Riziko 1.; Riziko 2.; Riziko 3:

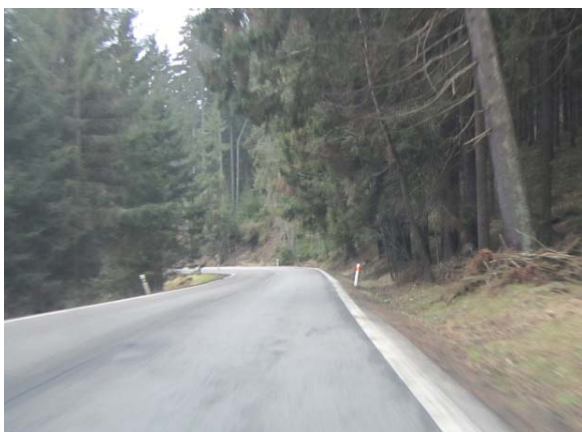
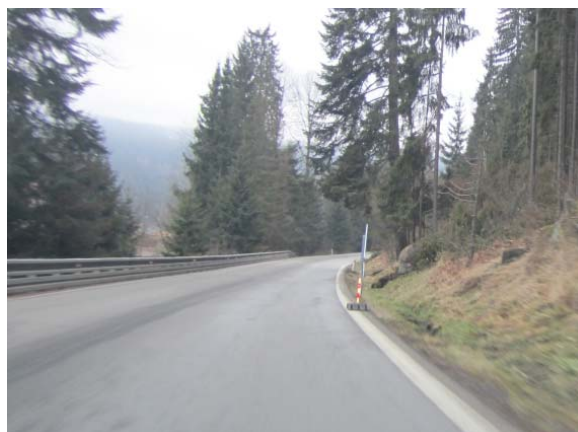
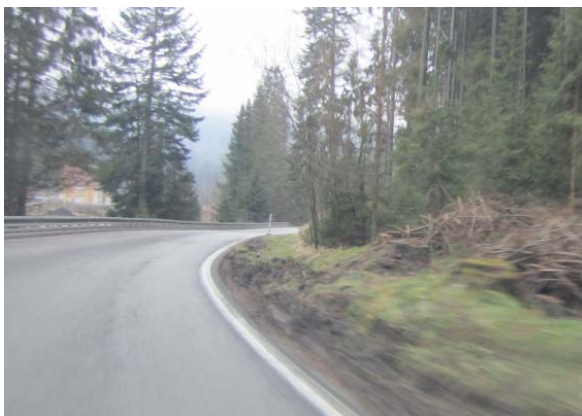
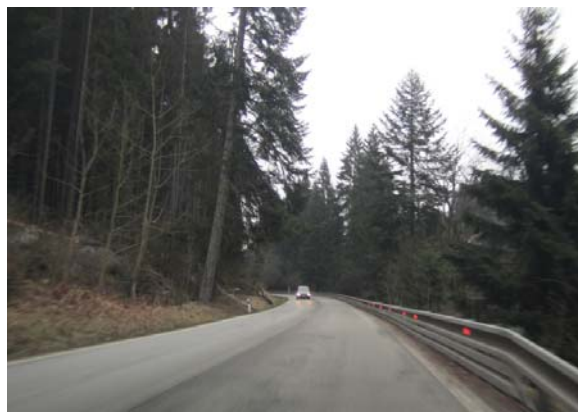
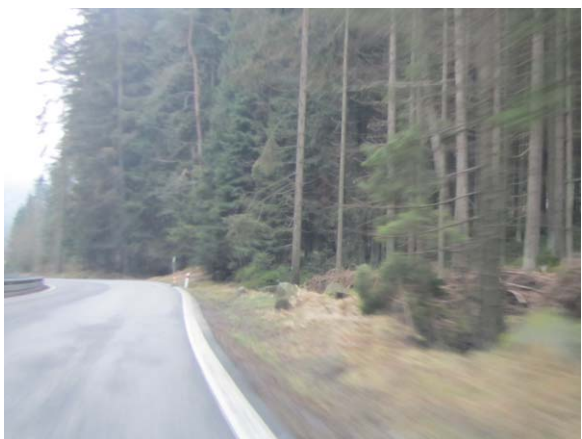
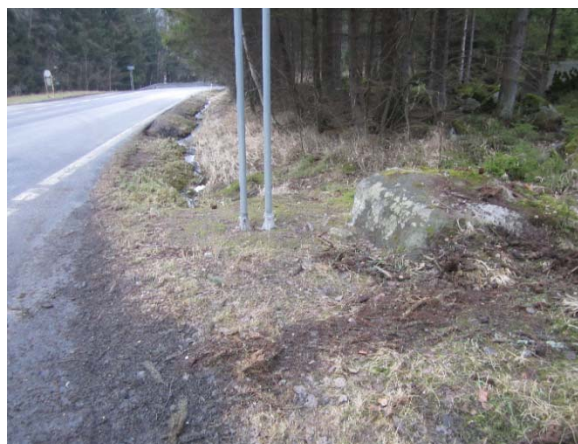
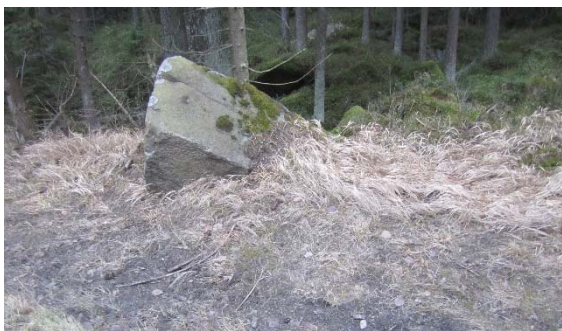
Obrázek 3: Pevné překážky v blízkosti komunikace.

Riziko 1: Km 19,95 – 21,46 vpravo Pevná překážka – vzdálenost

Závažnost rizika: Střední.

Popis rizika: Vzdálenost stromů a kamenů v těsné blízkosti pozemní komunikace je nebezpečné z pohledu následků DN při vyjetí vozidla mimo vozovku – viz shluk DN.

Doporučení: Odstranění pevných překážek - zeleň, pařezy a velké kameny – do 3,5 od hrany komunikace.

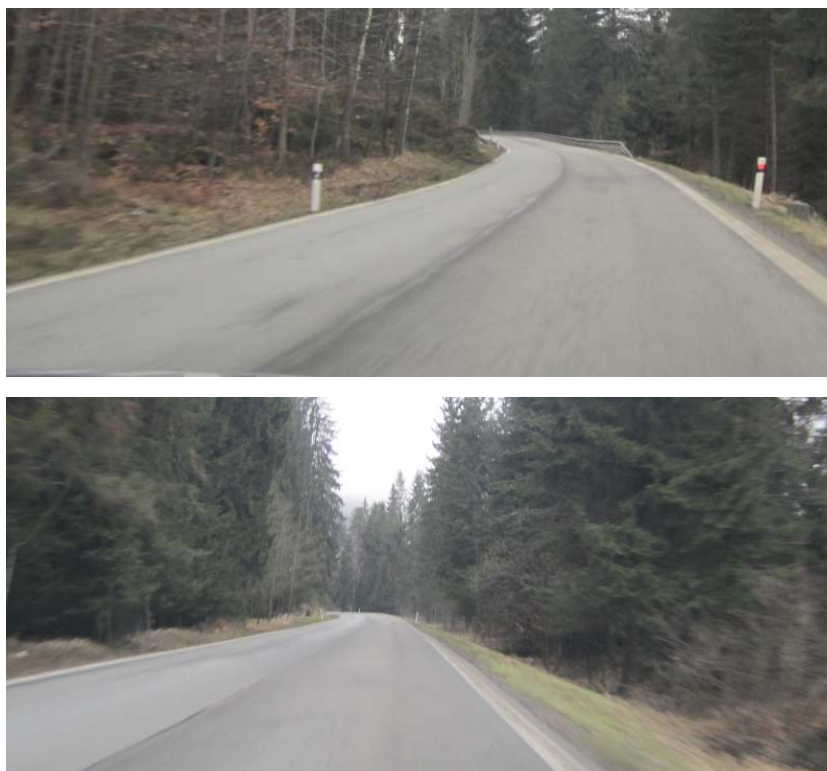
Obrázek 4: Ukázka nezpevněných krajnic.

Riziko 2: **Km 19,95 – 21,46 Krajnice – chybějící, nadvýšená, pokleslá krajnice nebo nedostatečná šířka nezpevněné krajnice**

Závažnost rizika: Střední.

Popis rizika: Chybějící nebo nedostatečně široká nezpevněná krajnice zvyšuje pravděpodobnost dopravní nehody, protože řidiči neumožní při chybě návrat na zpevněnou část silnice. Nedostatečná šířka a sklonové poměry nezpevněné krajnice neumožňují využití celé šířky komunikace (její zpevněné i nezpevněné části), komunikace tak není odpouštějící a vzhledem k 16 % nákladní dopravy z celkového počtu všech vozidel se stává komunikace bez odpovídající zpevněné krajnice nebezpečná. Pokleslá krajnice neumožňuje vozidlům její plné využití a následný návrat na zpevněnou část komunikace – viz shluk DN.

Doporučení: Provést nezpevněné krajnice. Dosypání nezpevněné části krajnice, provedení její odpovídající šířky a sklonu.

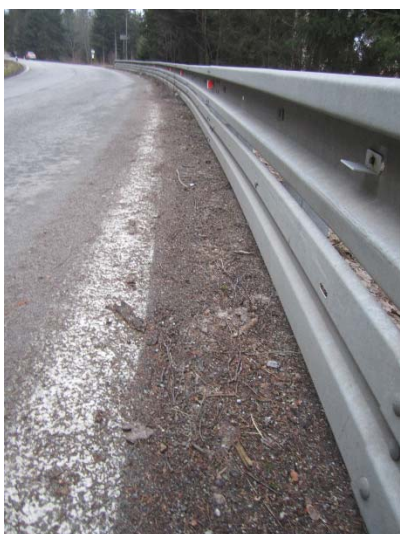
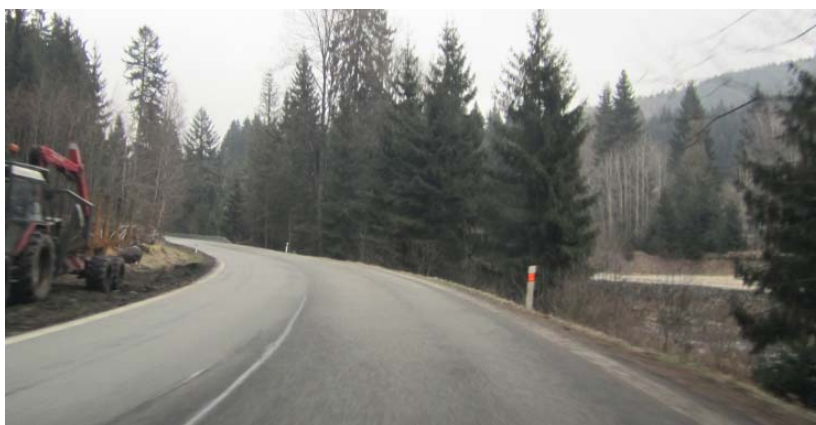
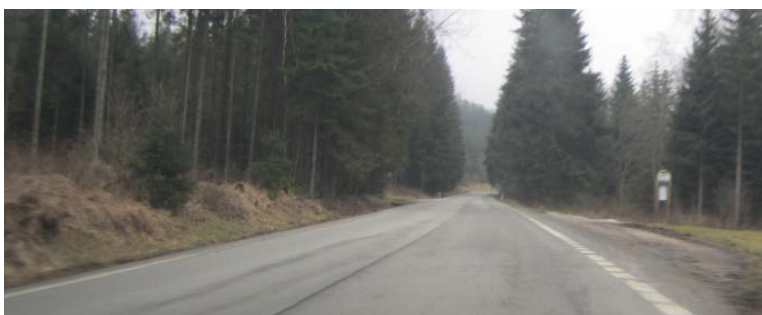
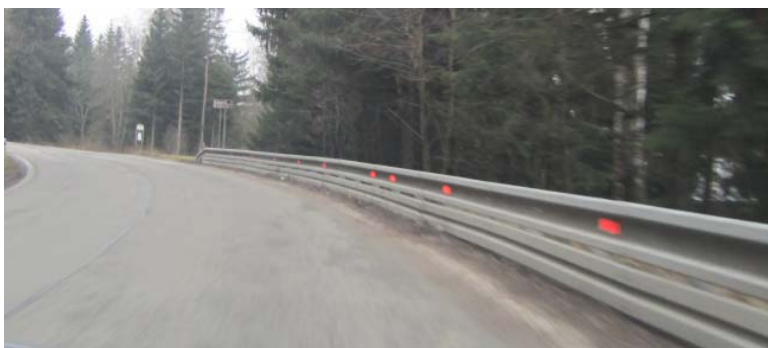
Obrázek 5: Ukázka nedostatečného dopravního značení.

Riziko 3: Km 19,95 – 21,46 Dopravní značení - nedostatečné vedení komunikace**Závažnost rizika:** Střední.**Popis rizika:** Chybějící nebo poškozené směrové sloupky, nevýrazné vodorovné dopravní značení, chybějící odrazné prvky v pásnici svodidla, chybějící podélná čára souvislá – u komunikace s šířkou nad 6,5 m. Tato rizika vedou k celkovému nedostatečnému vedení řidiče v úseku – viz shluk DN.**Doporučení:** Obnova a doplnění směrových sloupků, obnova vodorovného dopravního značení, realizace podélné čáry (souvislé, příp. přerušované), obnova odrazných prvků v pásnici svodidla, do směrového oblouku v km 21,40 osadit SDZ č. Z3 „Vodící tabule“ s jednou šipkou 3x.

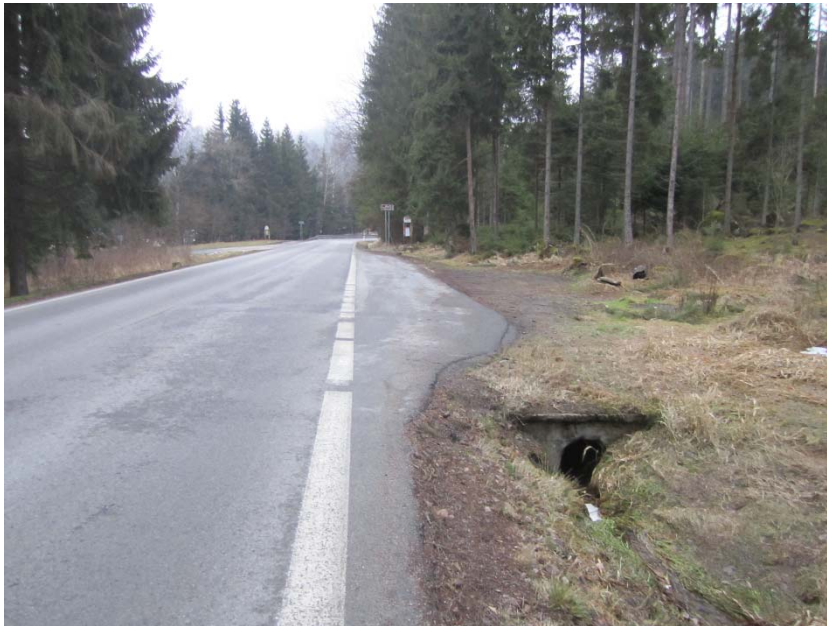
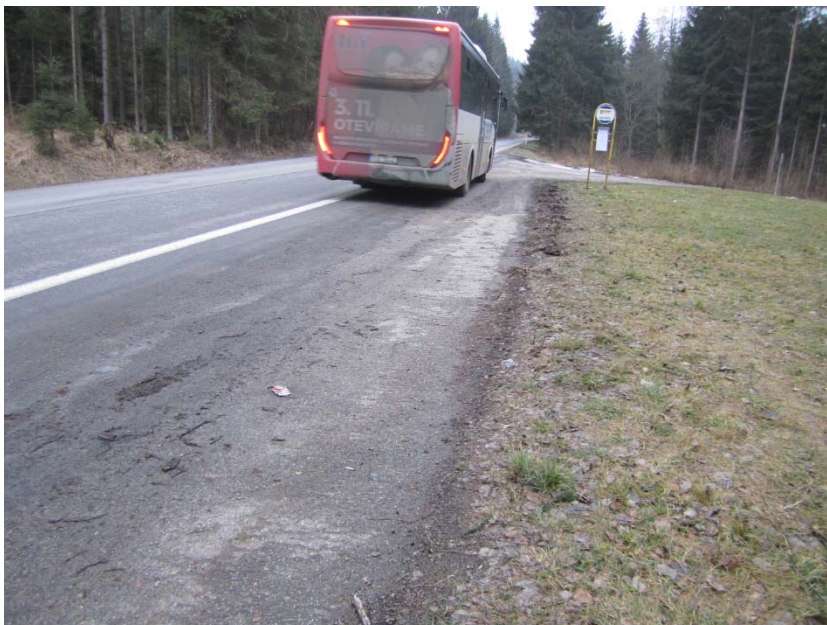
Obrázek 6: Provedení zastávek hromadné dopravy.

Riziko 4: Km 20,13 Zastávka - provedení zastávek hromadné linkové dopravy**Závažnost rizika:** Střední.**Popis rizika:** Absence odpovídající výšky nástupní hrany u zastávek autobusu nezajišťuje komfortní a bezpečné nastupování/vystupování osob. Nedostatečná rozlišitelnost zastávky – chybějící DZ.**Doporučení:** Doplnění zastávek o nástupiště s dostatečně vysokou nástupní hranou, aby nastupování/vystupování bylo bezpečné pro všechny osoby a provést odpovídající přístup k zastávce.

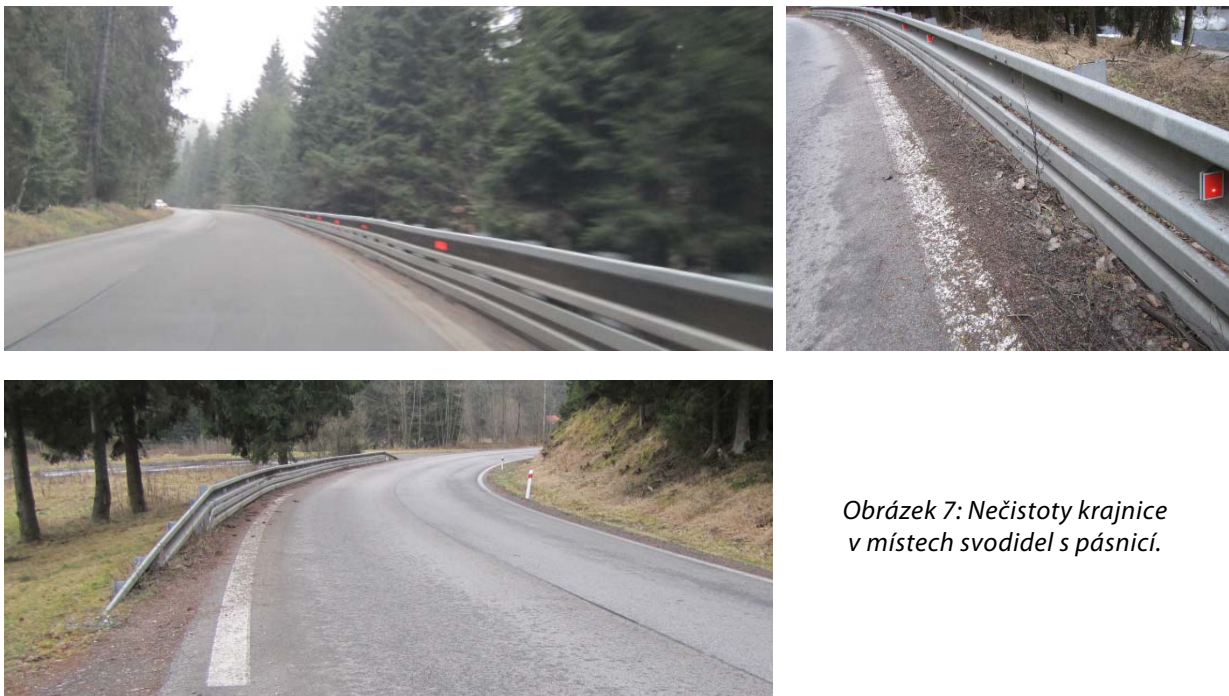
Obrázek 7: Nečistoty krajnice v místech svodidel s pásnicí.

Riziko 5: Km 20,16; 20,26; 20,76 Krajnice – nečistoty na silnici u zádržného zařízení

Závažnost rizika: Nízká.

Popis rizika: Provedení pásnice proti podjetí vozidel u zadržného zařízení neumožňuje přirozené splavování drobných nečistot mimo komunikaci. Dochází tak k zanášení krajnice a usazování nečistot na komunikaci, současně jsou tím zhoršeny podmínky pro odvodnění povrchu komunikace.

Doporučení: Odstranění nečistot a provádění pravidelné údržby komunikace.

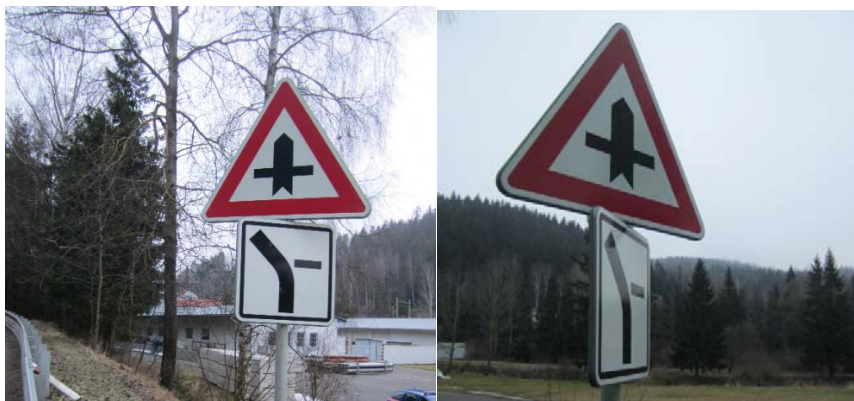
Obrázek 8: Pohled na nestejnou orientaci ploch DZ.

Riziko 6: Km 20,21 Dopravní značení

Závažnost rizika: Nízká.

Popis rizika: Nestejná orientace činných ploch dopravního značení může především za snížené viditelnosti zhoršovat čitelnost DZ (retroreflexe).

Doporučení: Provést plochy DZ tak, aby byly rovnoběžné.

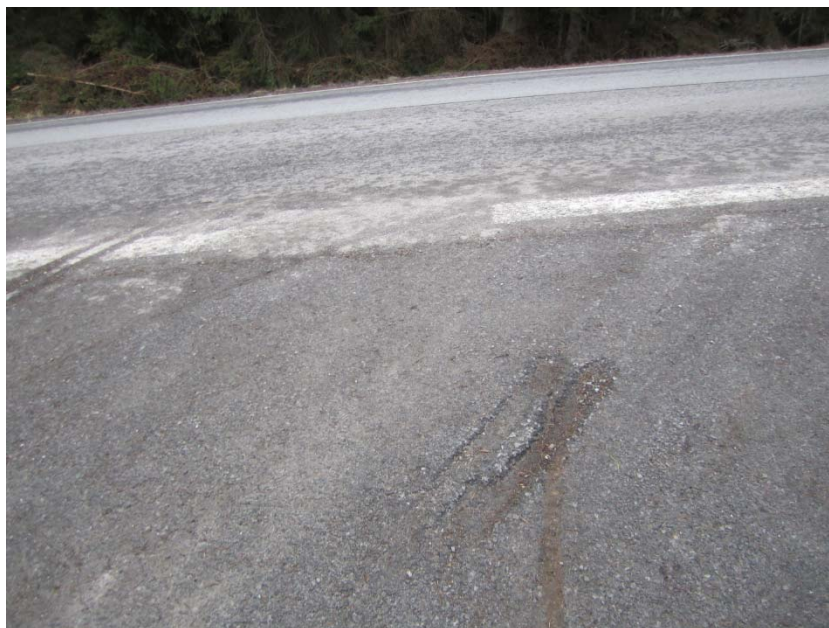
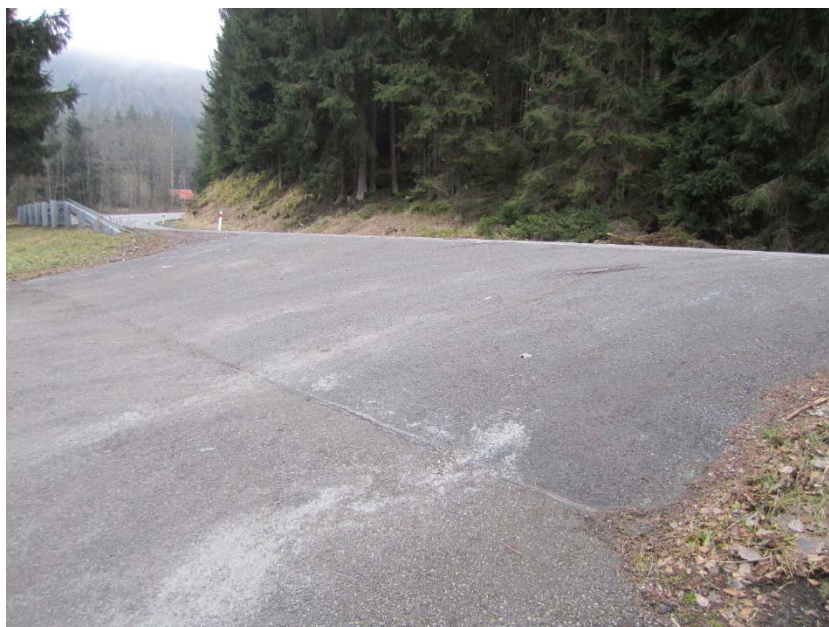
Obrázek 9: Nájezd na silnici II. třídy od provozovny i s poruchami povrchu.

Riziko 7: Km 20,23 Napojení – nevyhovující sklonové poměry napojení**Závažnost rizika:** Nízká.**Popis rizika:** Sklonové poměry napojení účelové komunikace vůči hlavní pozemní komunikaci mohou vést k nečekaným manévřům a trajektorii vozidel při vjezdu/výjezdu na tuto komunikaci, může docházet ke kolizím mezi vozidly nebo mezi vozidly a povrchem komunikace, kdy zejména delší vozidla rozrušují povrch komunikace svým podvozkem (viz. Obrázek 9: Nájezd na silnici II. třídy od provozovny i s poruchami povrchu.).**Doporučení:** Změna sklonu napojení na komunikaci II. třídy.

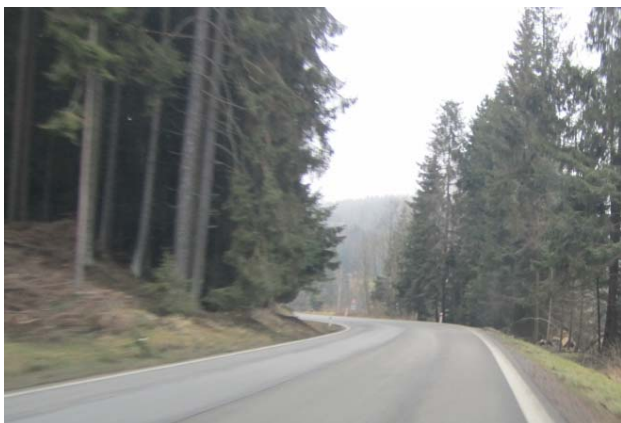
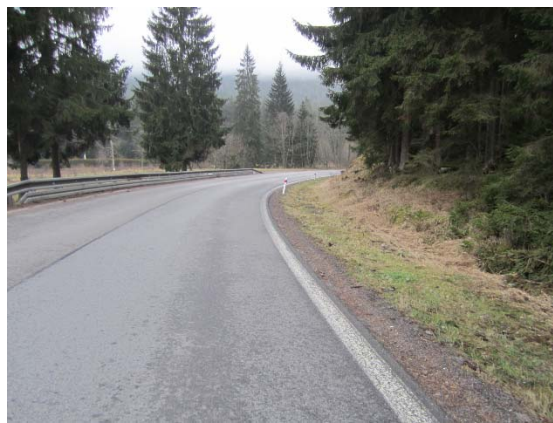
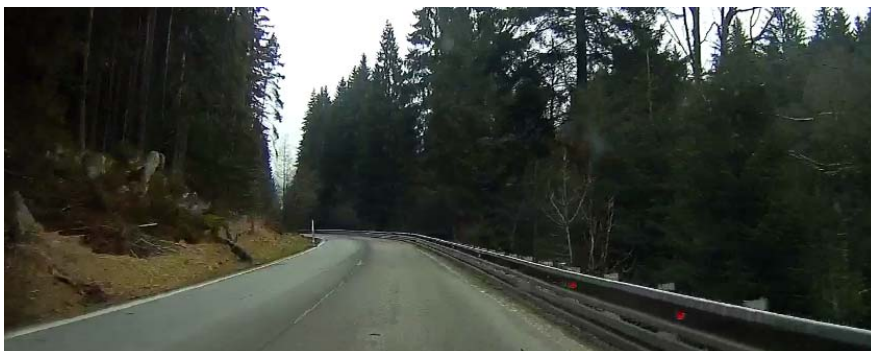
Obrázek 10: Směrový oblouk s nedostatečnými rozhledovými poměry.

Riziko 8: Km 20,31; 20,76; 20,92 Směrový oblouk - nedostatečné rozhledové poměry ve směrových obloucích

Závažnost rizika: Vysoká.

Popis rizika: Svahové úpravy nebo vzrostlá zeleň v blízkosti komunikace zabraňují dostatečným rozhledům pro zastavení ve třech směrových obloucích na sledovaném úseku komunikace.

Doporučení: Odstranění svahu a zeleně v rozhledových polích.

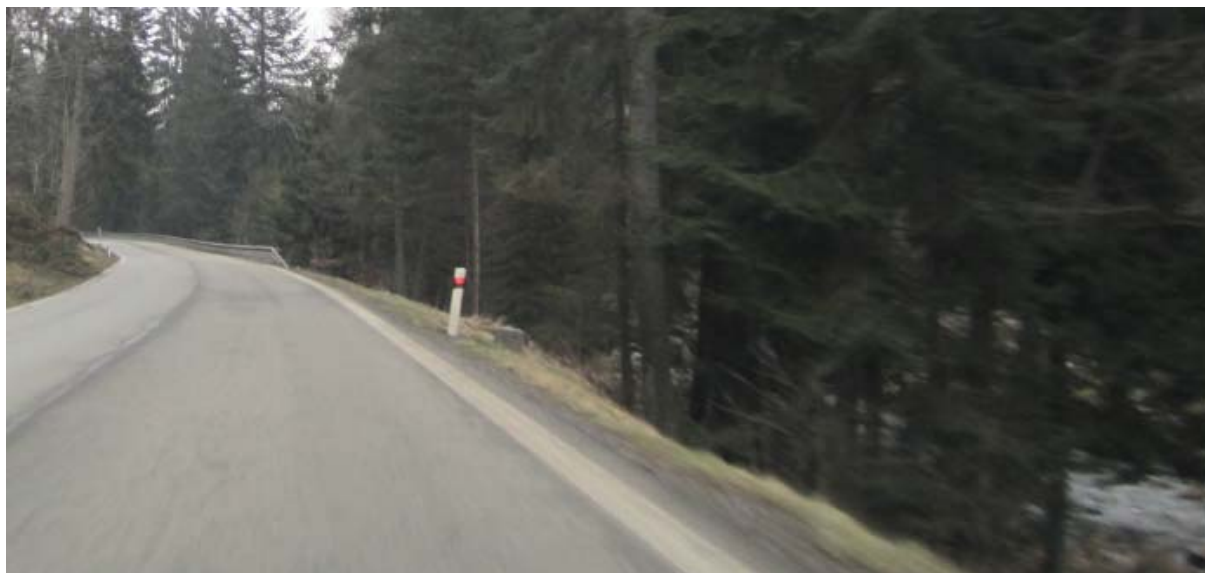
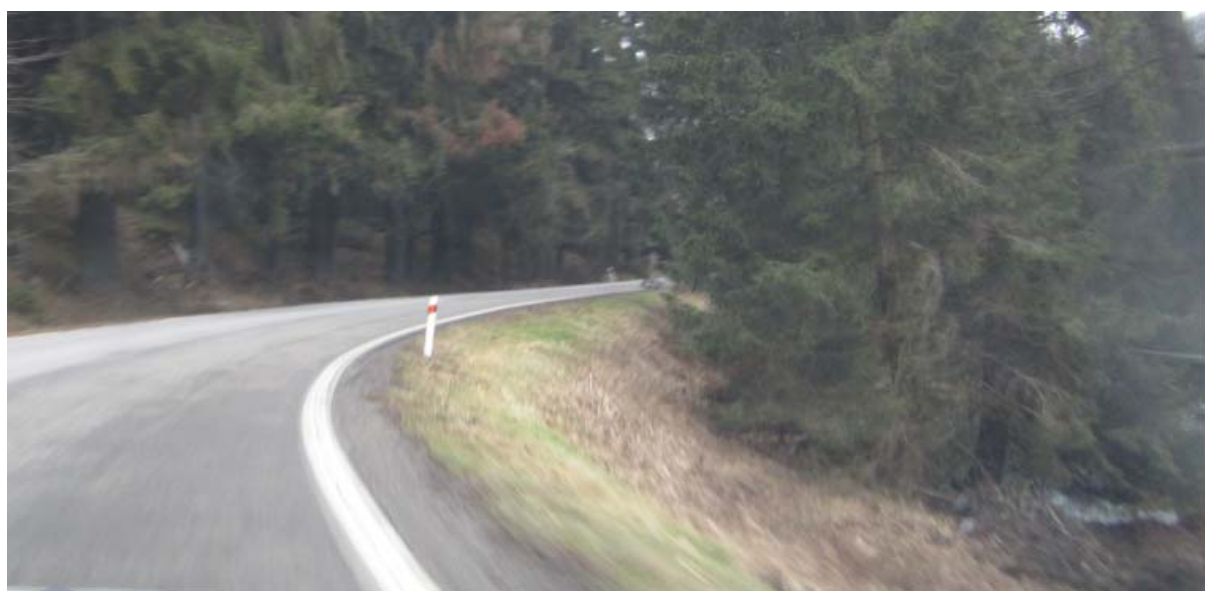
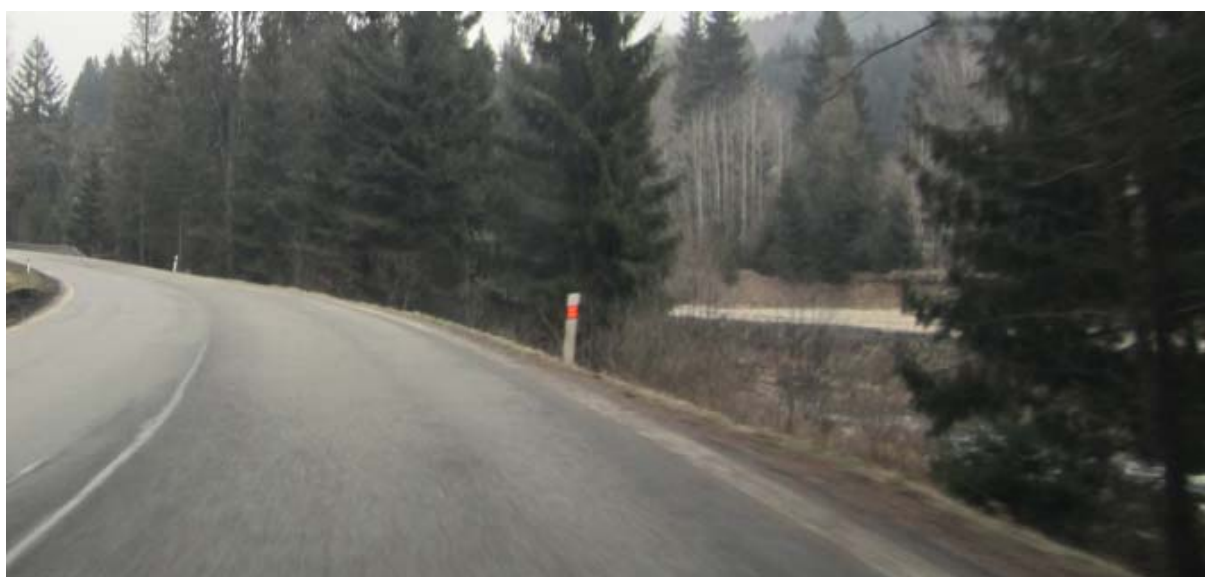
Obrázek 11: Absence zádržného systému.

Riziko 9: Km 20,96 - 21,37 vlevo Zádržný systém – absence svodidla

Závažnost rizika: Střední.

Popis rizika: Nechráněný vysoký násyp (vpravo ve směru staničení) může zhoršovat následky dopravních nehod v případě vyjetí vozidla mimo komunikaci.

Doporučení: Prodloužení stávajícího svodidla.
