**Identifikace dopravně nebezpečných míst a úseků na
vybrané síti Jihočeského kraje**

Úsek: 598 – silnice II/163 km 25,29 – 26,58

Březen 2018

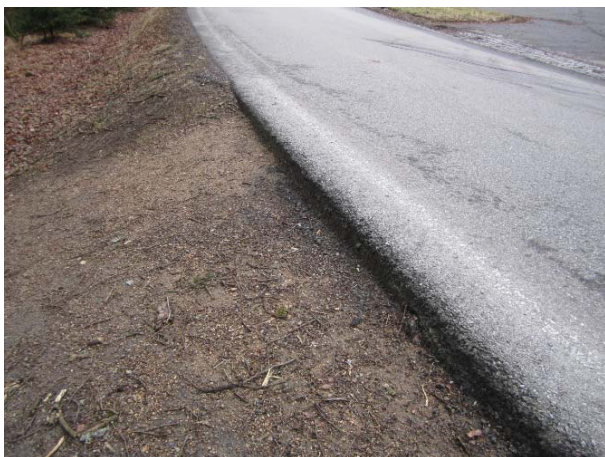
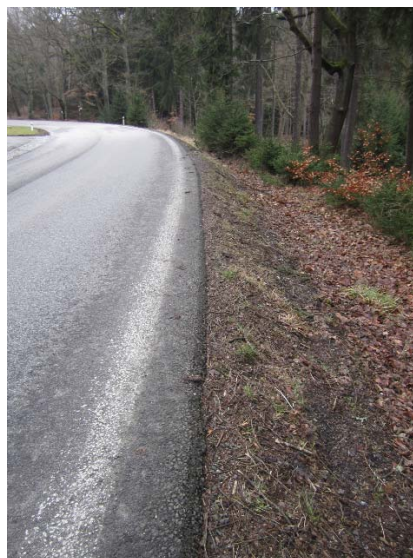
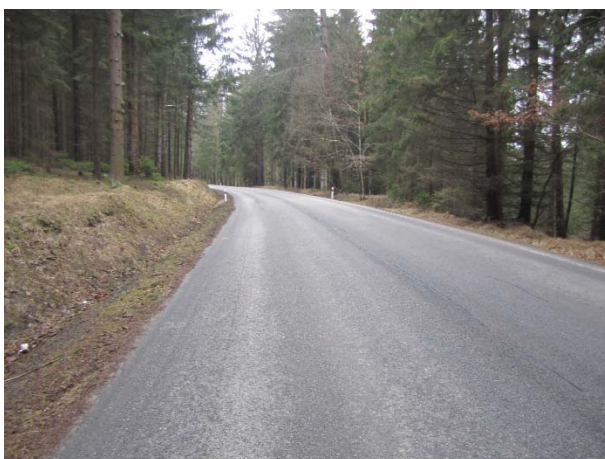
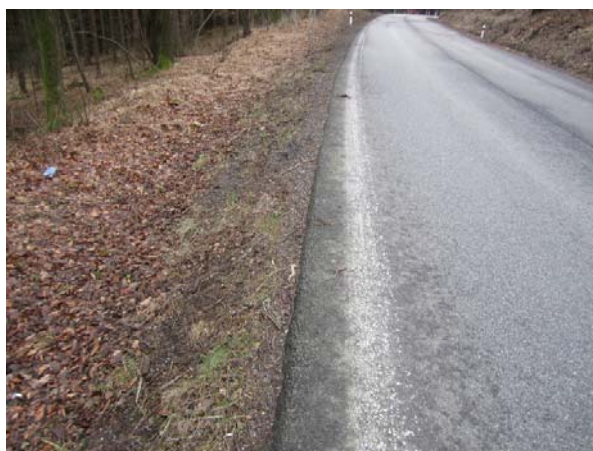
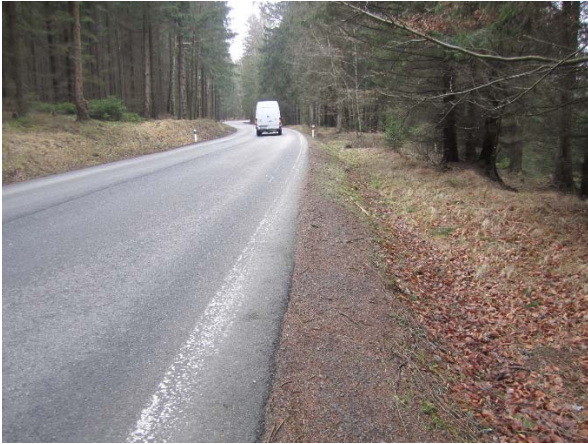
Obrázek 3: Ukázka nezpevněných krajnic na úseku.

Riziko 1: Km 25,29 – 26,00 Krajnice – chybějící, nadvýšená, pokleslá krajnice nebo nedostatečná šířka nezpevněné krajnice

Závažnost rizika: Střední

Popis rizika: Chybějící nebo nedostatečně široká nezpevněná krajnice zvyšuje pravděpodobnost dopravní nehody, protože řidiči neumožní - při chybě a vyjetí - návrat na zpevněnou část silnice. Nedostatečná šířka a sklonové poměry nezpevněné krajnice neumožňují využití celé šířky komunikace (její zpevněné i nezpevněné části), komunikace tak není odpouštějící a vzhledem k 16 % nákladní dopravy z celkového počtu vozidel se stává komunikace bez odpovídající zpevněné krajnice nebezpečná.

Doporučení: Provést nezpevněné krajnice. Dosypání nezpevněné části krajnice, provedení její odpovídající šířky a sklonu.

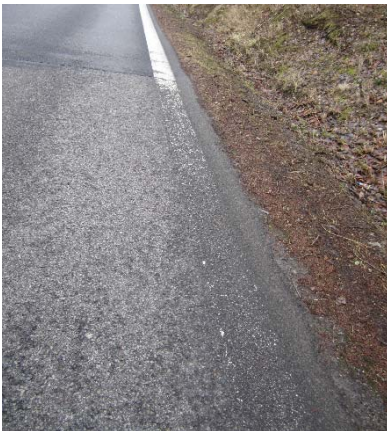
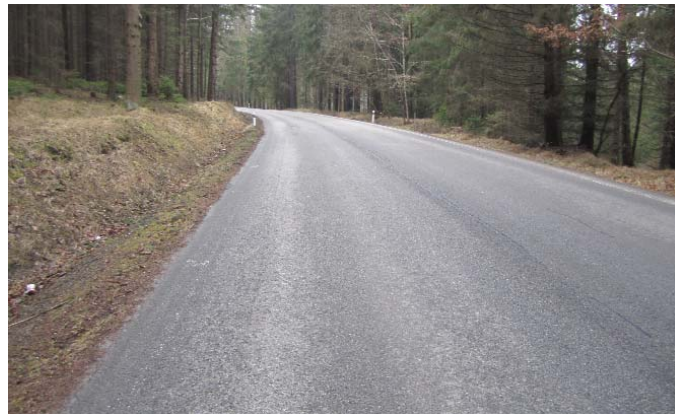
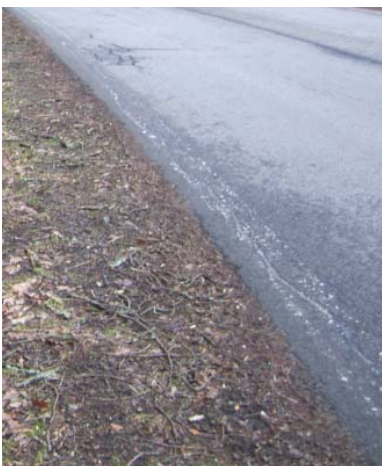
Obrázek 4: Ukázka nedostatečného dopravního značení.

Riziko 2: Km 25,29 – 26,22 Dopravní značení - nedostatečné vedení komunikace

Závažnost rizika: Střední

Popis rizika: Chybějící nebo poškozené směrové sloupky, nevýrazné vodorovné dopravní značení, chybějící odrazné prvky v pásnici svodidla, chybějící podélná čára souvislá – u komunikace s šířkou nad 6 m.

Doporučení: Obnova a doplnění směrových sloupků, obnova vodorovného dopravního značení, realizace podélné čáry souvislé.

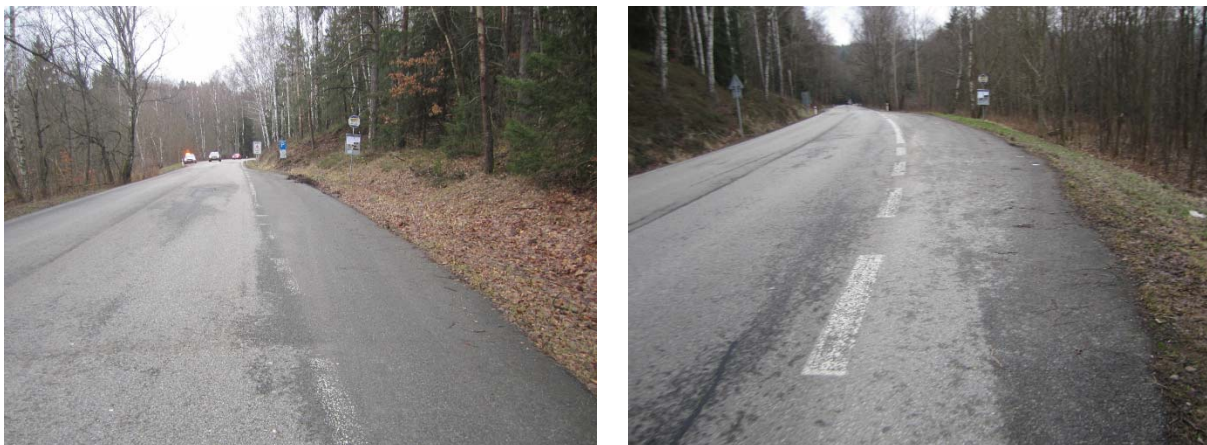
Obrázek 5: Provedení zastávek hromadné dopravy.

Riziko 3: Km 25,30 Zastávky - provedení zastávek hromadné linkové dopravy**Závažnost rizika:** Střední**Popis rizika:** Absence odpovídající výšky nástupní hrany u zastávek autobusu nezajišťuje komfortní a bezpečné nastupování/vystupování osob. Nedostatečná rozlišitelnost zastávky – chybějící DZ.**Doporučení:** Doplnění zastávek o nástupiště s dostatečně vysokou nástupní hranou, aby nastupování/vystupování bylo dostatečně bezpečné a provést odpovídající přístup k zastávce.

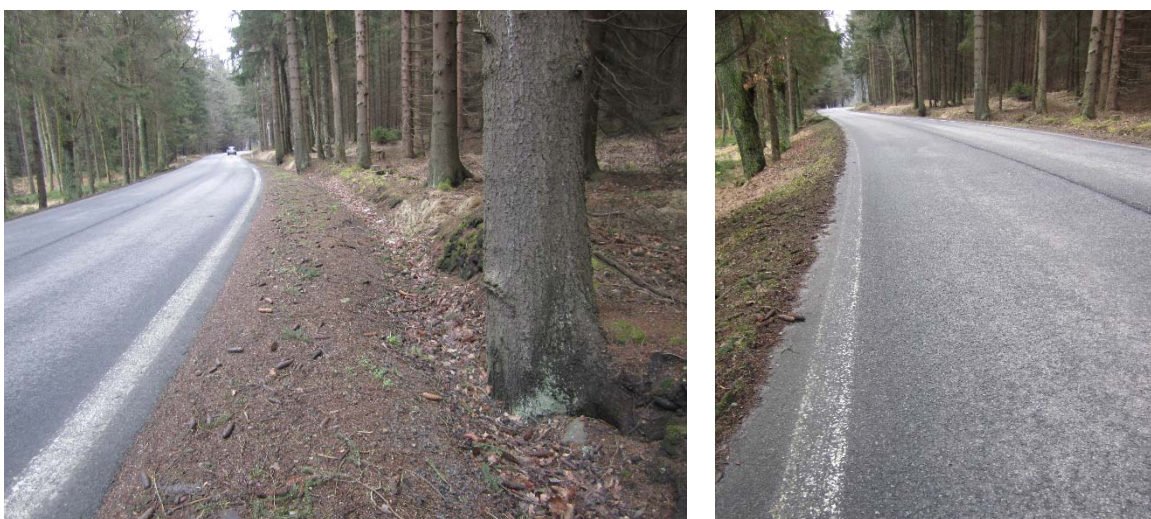
Obrázek 6: Pevné překážky v blízkosti komunikace.

Riziko 4: Km 25,50 – 26,12 Pevná překážka – vzdálenost**Závažnost rizika:** Nízká**Popis rizika:** Vzdálenost pevných překážek v podobě stromů a kamenů v těsné blízkosti komunikace je nebezpečná z pohledu následků případných DN při vyjetí vozidla mimo vozovku.**Doporučení:** Odstranění zeleně, pařezů a velkých kamenů do 3,5 m.

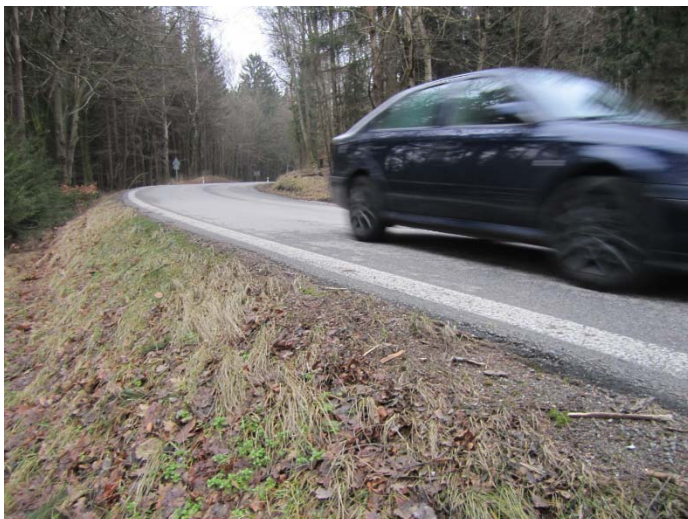
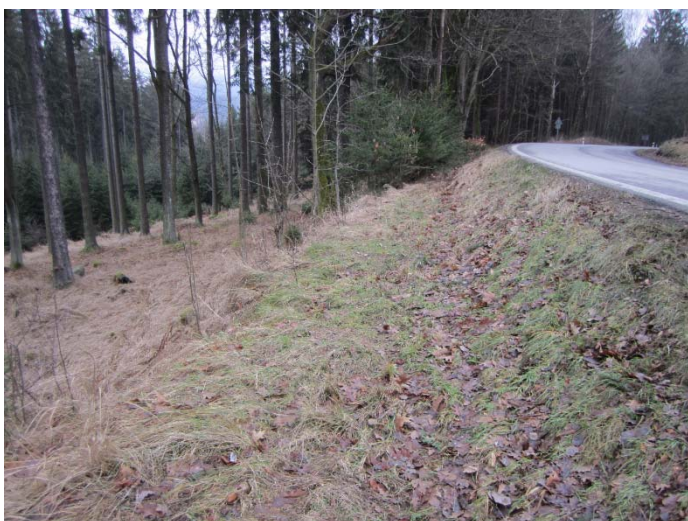
Obrázek 7: Absence zádržného systému.

Riziko 5: Km 25,54 Zádržný systém – absence svodidla**Závažnost rizika:** Střední**Popis rizika:** Nechráněný vysoký násyp (vpravo ve směru staničení) může zhoršovat následky případných dopravních nehod při vyjetí vozidla mimo komunikaci.**Doporučení:** Prodloužení stávajícího svodidla do oblouku.

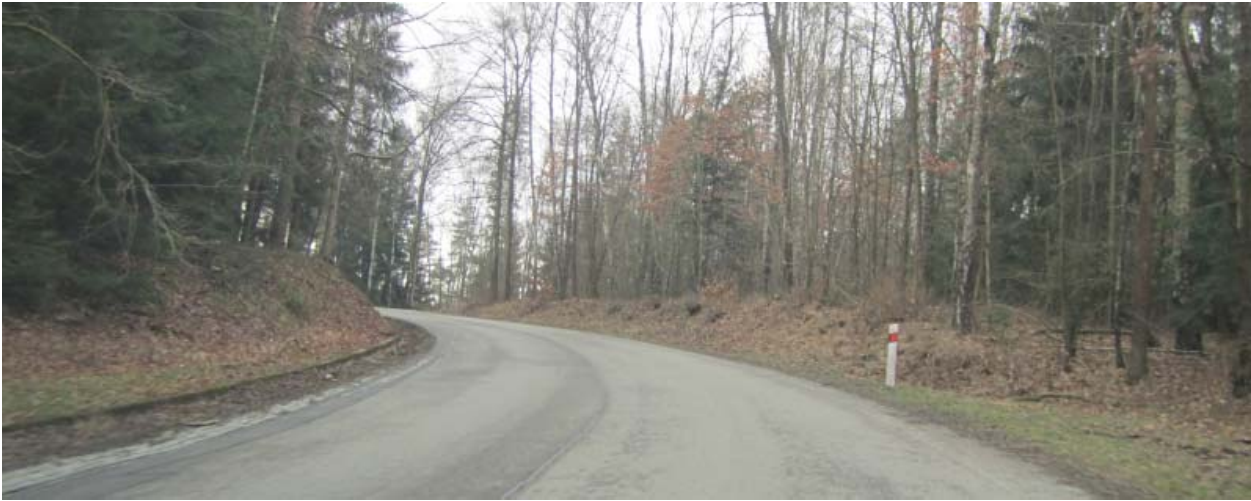
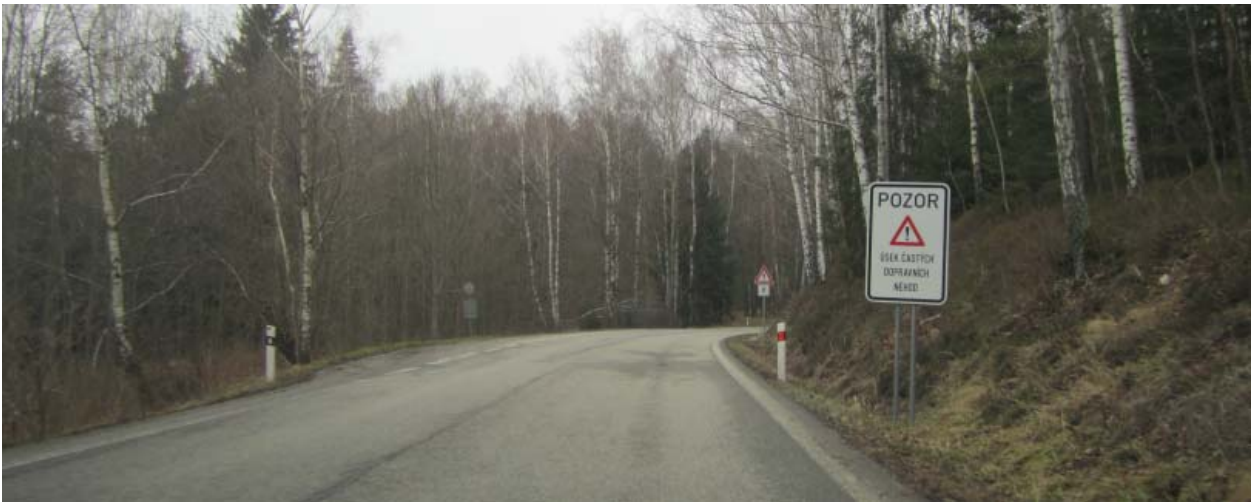
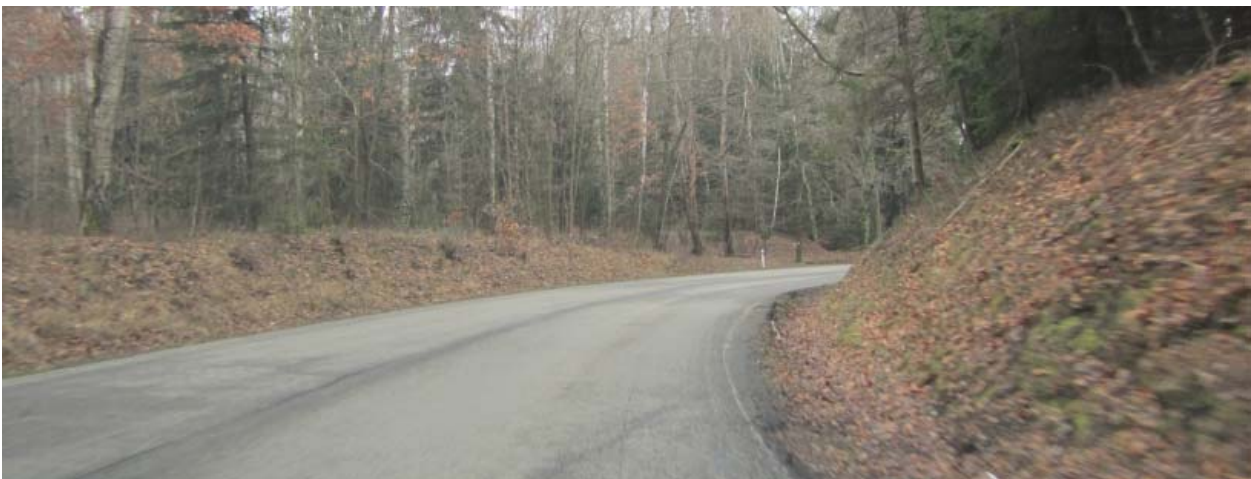
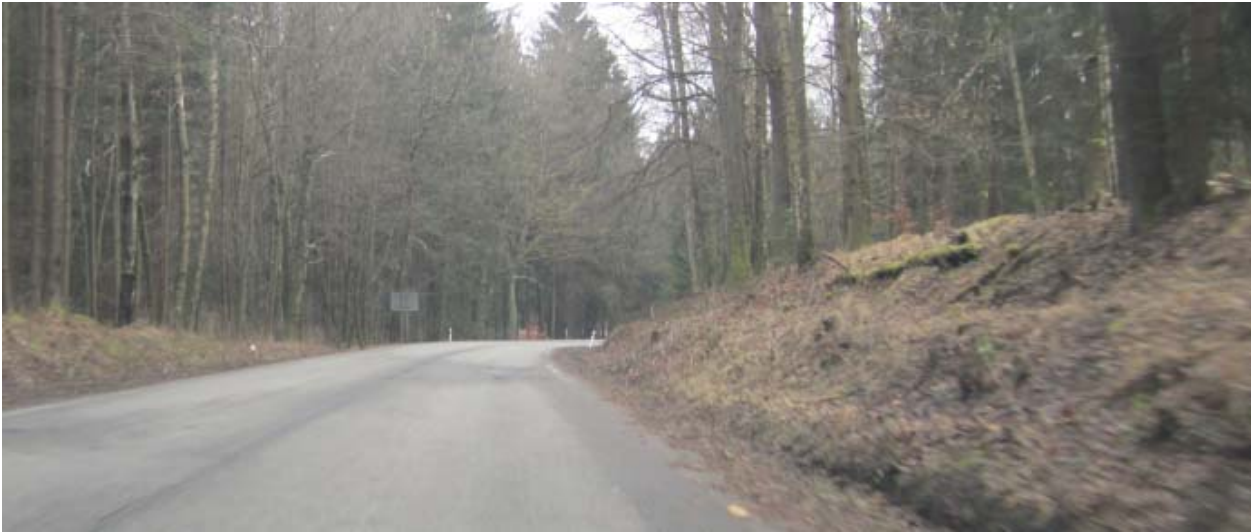
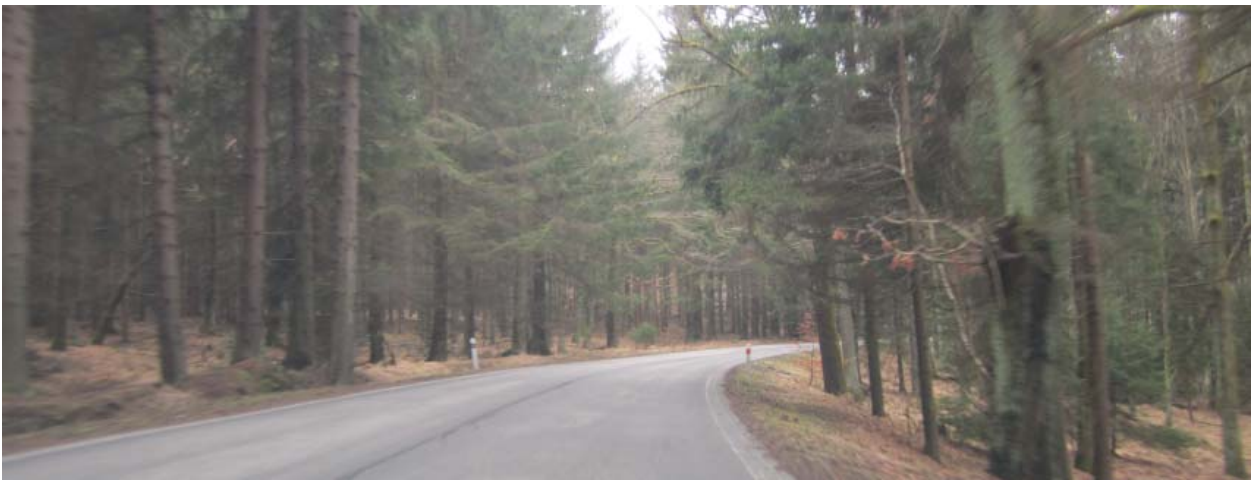
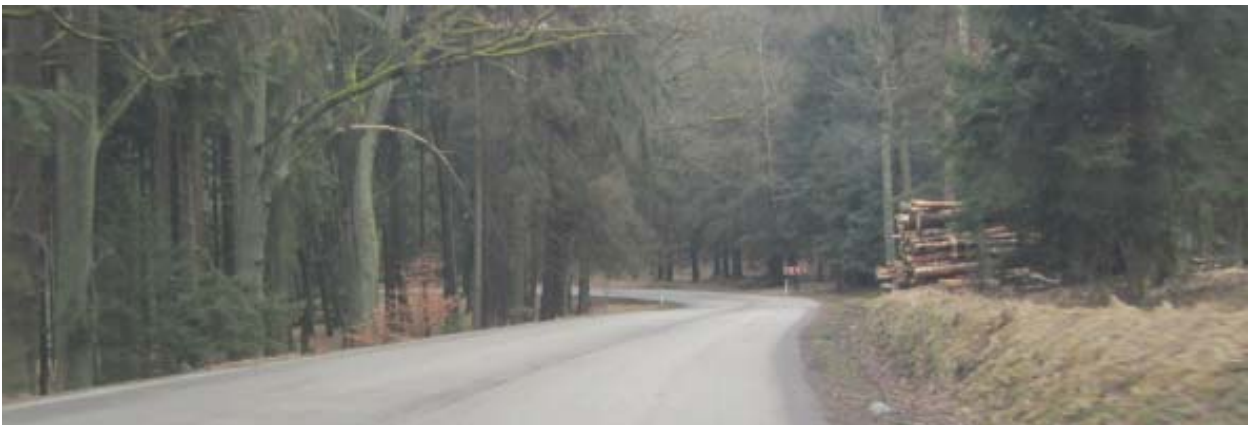
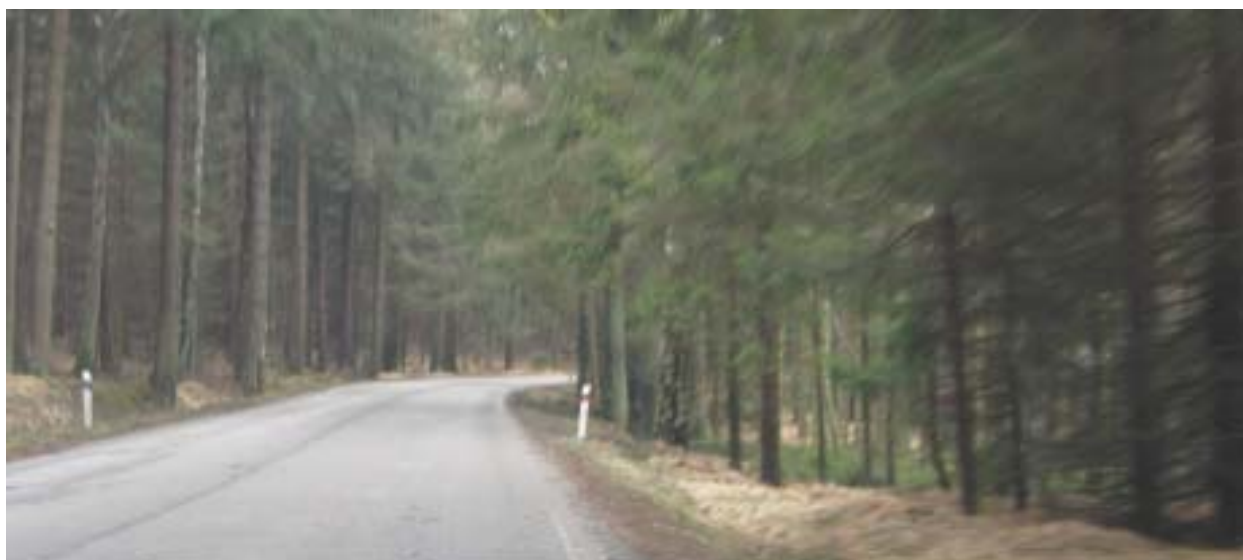
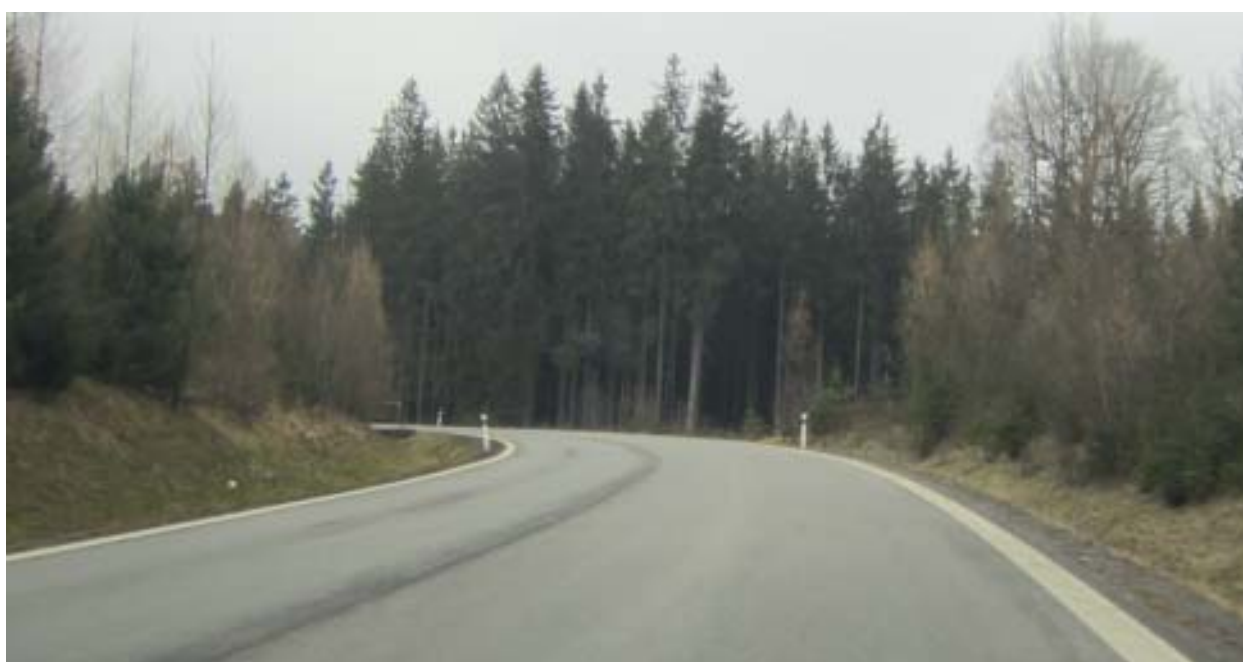
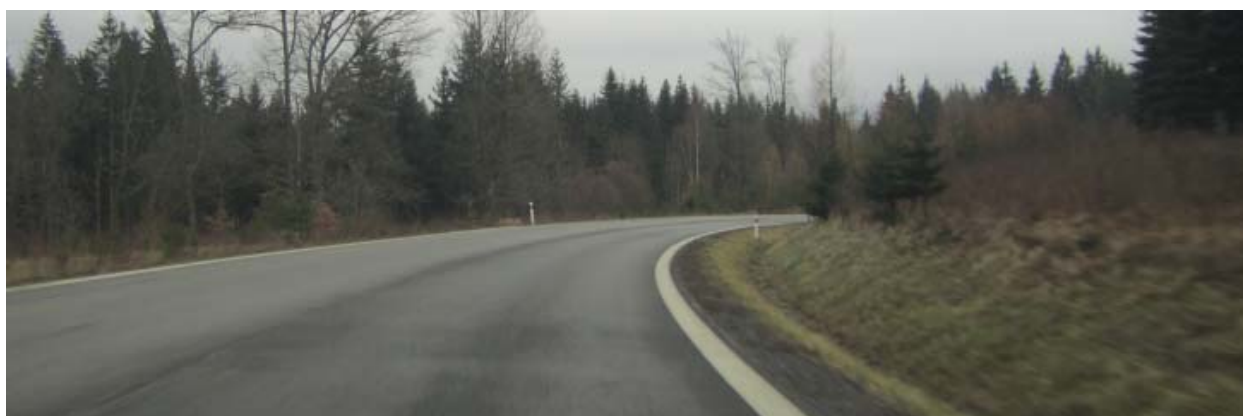
Obrázek 8: Směrové oblouky s nedostatečnými rozhledovými poměry.

Riziko 6: Km 25,54; 25,78; 25,90; 26,40 Směrový oblouk - nedostatečné rozhledové poměry ve směrových obloucích**Závažnost rizika:** Vysoká**Popis rizika:** Svahové úpravy nebo vzrostlá zeleň v blízkosti komunikace zabraňují dostatečným rozhledům pro zastavení ve třech směrových obloucích na sledovaném úseku komunikace.**Doporučení:** Odstranění svahu a zeleně v rozhledových polích.

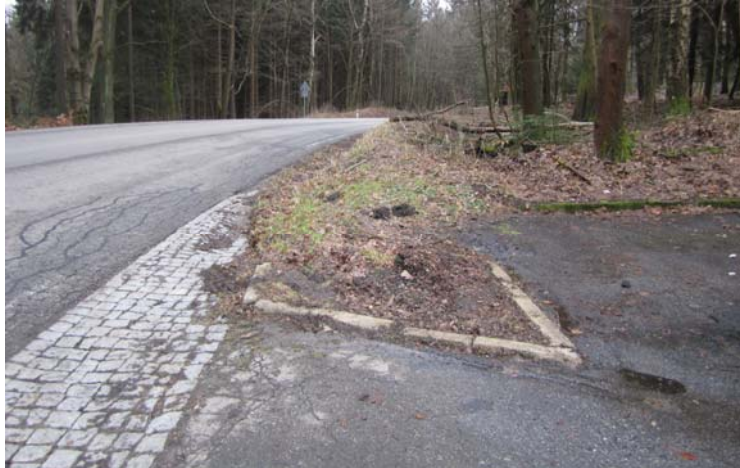
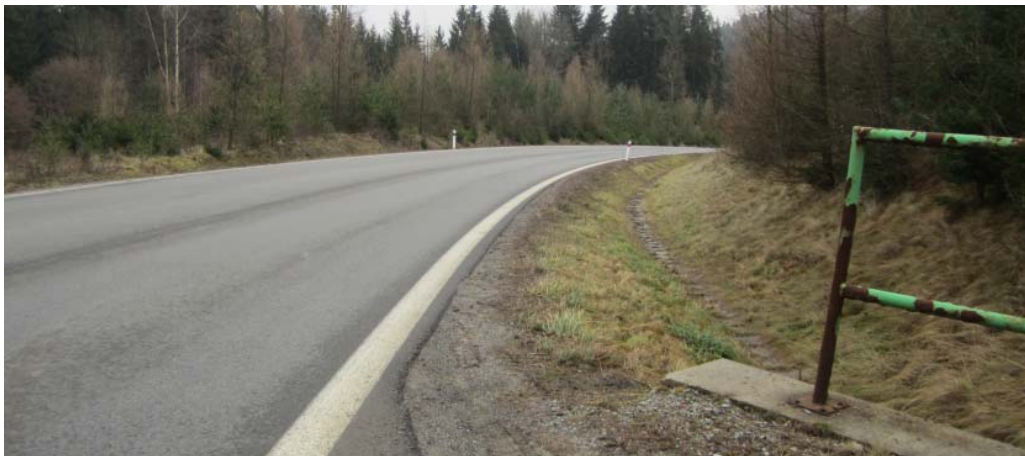
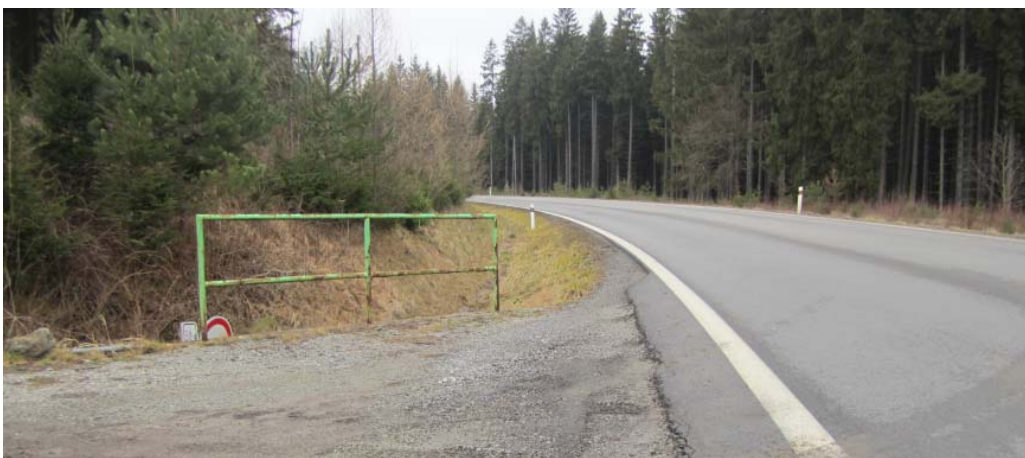
Obrázek 9: Výjezdy z parkoviště a z lesní cesty s nedostatečnými rozhledovými poměry.

Riziko 7: Km 25,54; 26,40 Napojení - rozhledové poměry na výjezdech**Závažnost rizika:** Vysoká**Popis rizika:** Nedostatečné rozhledové poměry na výjezdech z parkoviště a z lesní cesty jsou zapříčiněny vzrostlou zelení či svahem.**Doporučení:** Odstranění zeleně či svahu v rozhledových polích.

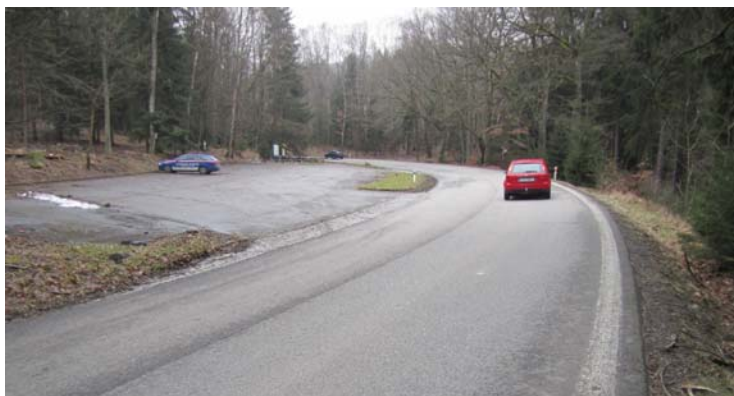
Obrázek 10: Pohled na řešené místo přilehlého parkoviště k pozemní komunikaci.

Riziko 8: Km 25,58 Napojení - neusměrněný výjezd z parkoviště, pohyb chodců**Závažnost rizika:** Střední**Popis rizika:** Možnost připojení téměř v celé délce vnitřní hrany oblouku může vést ke zvýšenému počtu kolizních bodů a tím zvyšovat riziko DN. Současně není usměrněn pohyb chodců z parkoviště na blízkou vyhlídku a naopak.**Doporučení:** Provedení pouze jednoho místa vjezdu/výjezdu z parkovací plochy. Usměrnění chodců k přecházení komunikace v jednom místě. Snížení rychlosti na 70 km/h na pozemní komunikaci, DZ A12a Chodci (variantně s vyznačením sezóny platnosti).

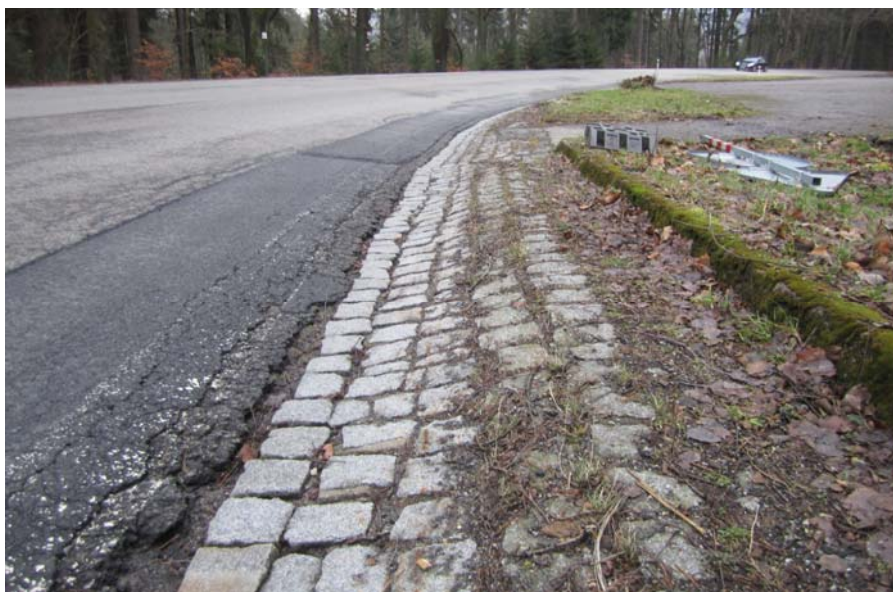
Obrázek 11: Pohled na poškozený okraj komunikace.

Riziko 9: Km 25,58 Krajnice - Poškozená krajnice**Závažnost rizika:** Nízká**Popis rizika:** V místě poškození krajnice může docházet k problémům s vedením vozidla a tím k nenadálým manévrováním. Také zde může docházet k postupnému odlamování krajnice, tyto zbytky poté zůstávají na kraji vozovky a může docházet k odletování od projíždějících vozidel.**Doporučení:** Opravit okraj zpevnění komunikace.

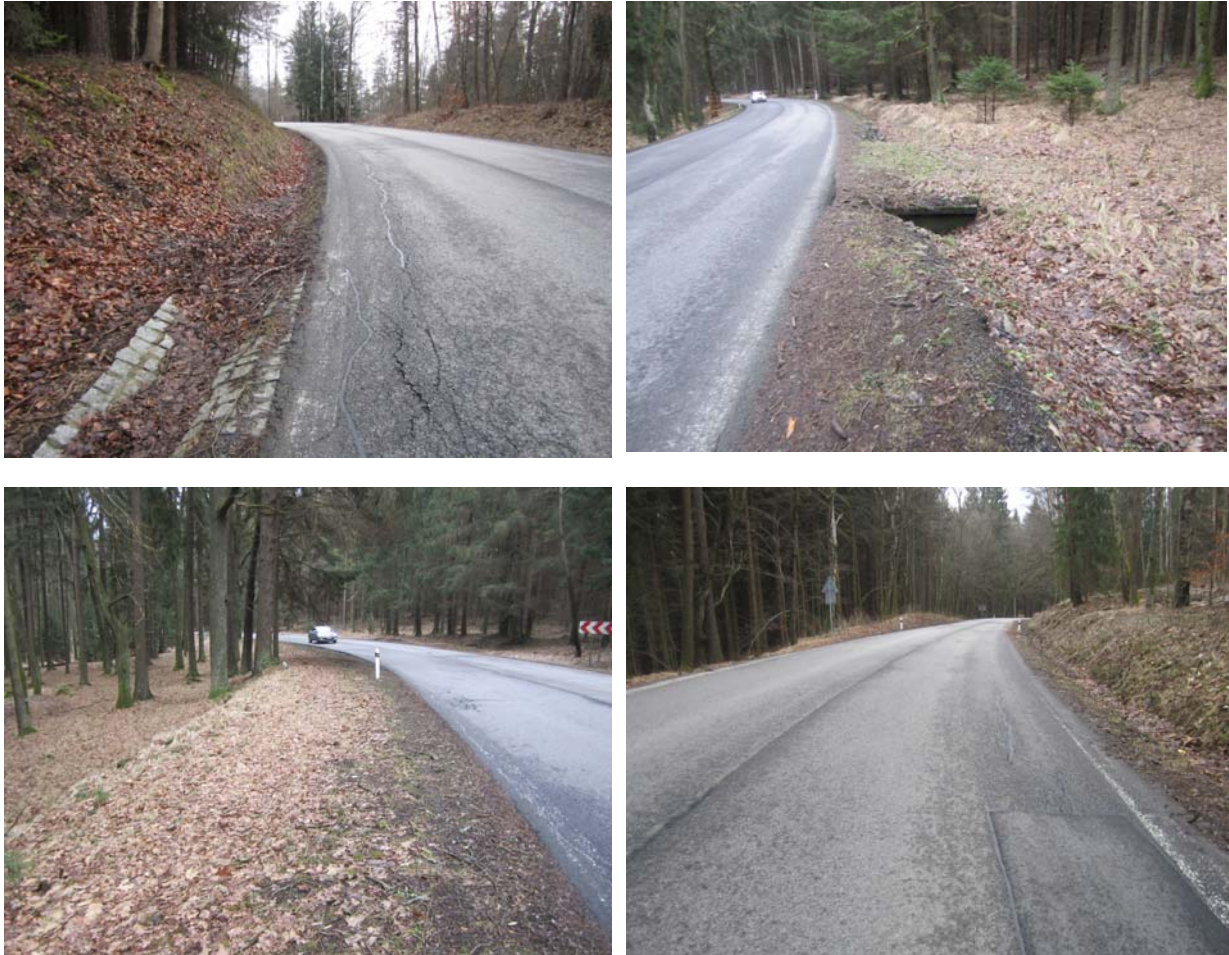
Obrázek 12: Nefunkční odvodnění komunikace - příkop.

Riziko 10: Km 25,58 – 26,10 Odvodnění – chybějící příkop**Závažnost rizika:** Nízká**Popis rizika:** Odvodňovací zařízení není z důvodu zanesení funkční. V některých místech jsou nánosy nadvýšené nad vozovku, zabraňují tak potřebnému odvodnění komunikace a v některých místech není odvodnění provedeno vůbec.**Doporučení:** Vyčištění a obnova odvodňovacího příkopu.
