**Identifikace dopravně nebezpečných míst a úseků na
vybrané síti Jihočeského kraje**

Úsek: 626 – silnice III/14128 km 3,77 – km 5,38

Březen 2018

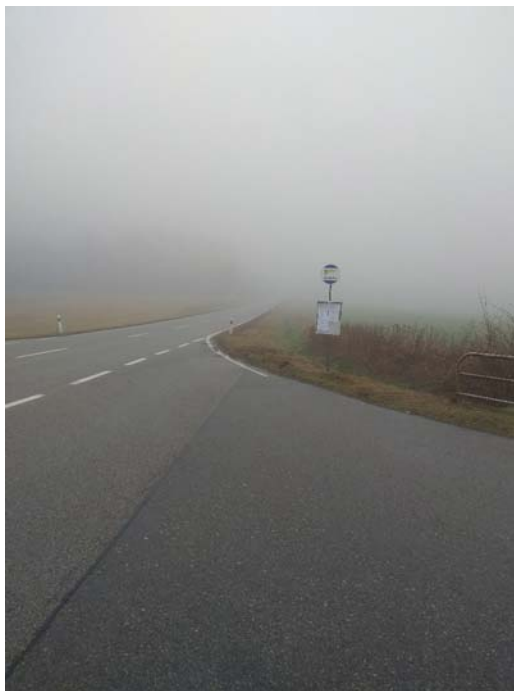
Riziko 1:	Km 3,77 Dopravní značení – překážka v rozhledu
Závažnost rizika:	Střední.
Popis rizika:	Označník zastávky omezuje rozhled vpravo od Žernovic.
Doporučení:	Značky stranově přesunout dále od hrany zpevnění v mezích dle TP 65.

Obrázek 3: Označník zastávky omezující rozhled vpravo.

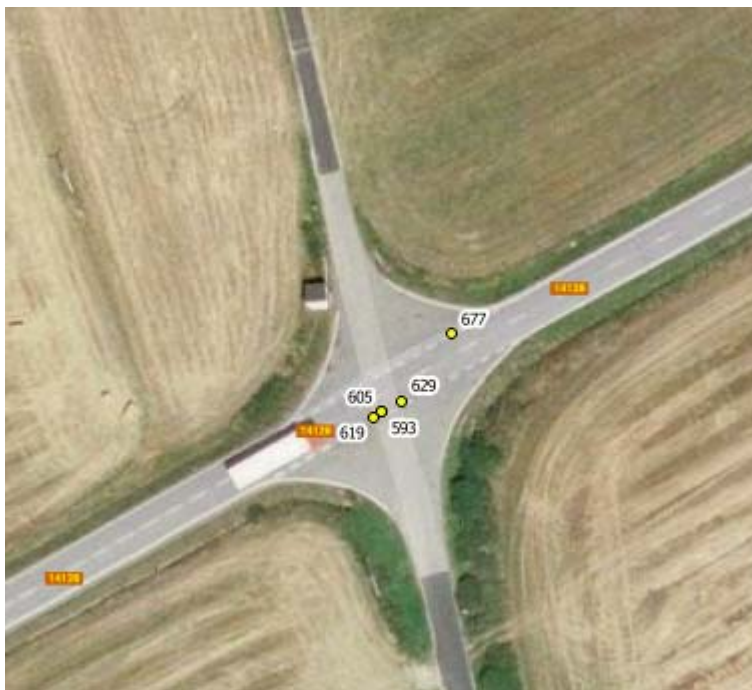
Riziko 2:	Km 3,90 Křižovatka – Rozlehlá křižovatka
Závažnost rizika:	Nízká.
Popis rizika:	Rozměry křižovatky (zakružovacích oblouků v hranách) neodpovídají významu křižovatky a podporují nezákonné manévry v křižovatce.
Doporučení:	Stavební zmenšení (zúžení) křižovatky.

Obrázek 4: Pohled na křižovatku z ptáčí perspektivy.

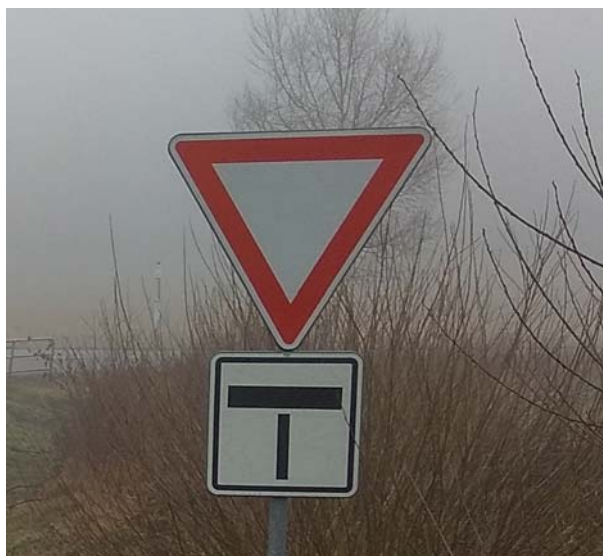
Riziko 3:

Nízká.

Zobrazení tvaru křižovatky na dodatkových tabulkách č. E 2b na vedlejších paprscích je nesprávné (zobrazena styková křižovatka). Velikost DZ č. P 4 je naddimenzovaná.

Obrázek 5: Nesprávné DZ.

Výměna DZ za správnou velikost DZ č. P 4 a správné zobrazení na č. E 2b.

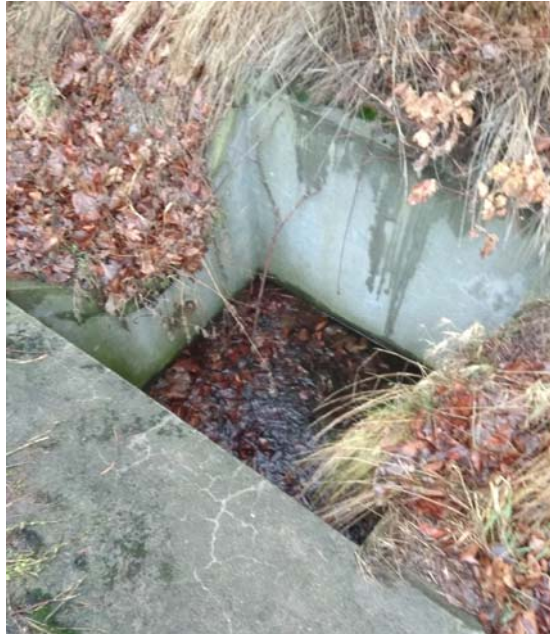
Obrázek 6: HV v km 4,41.

Riziko 4: Km 4,41 Odvodnění – Absence krycí mříže na horské vpusti**Závažnost rizika:** Nízká.**Popis rizika:** Horská vpust je hodně zapuštěné do terénu, ale jejich hloubka může zhoršit následky při pádu zranitelného účastníka provozu při pádu do vpusti. Zábradlí, které chrání HV, tvoří pevnou překážku.**Doporučení:** HV zakrýt mříží, zábradlí odstranit.

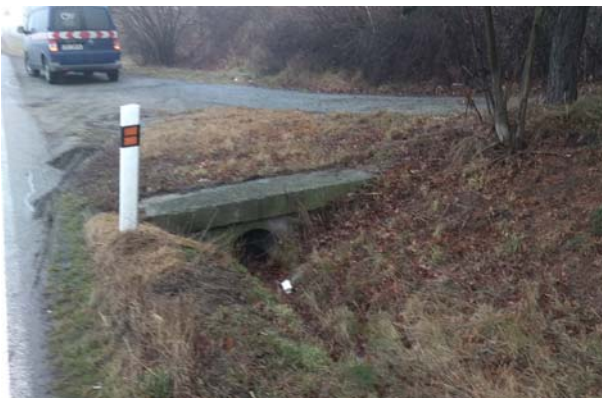
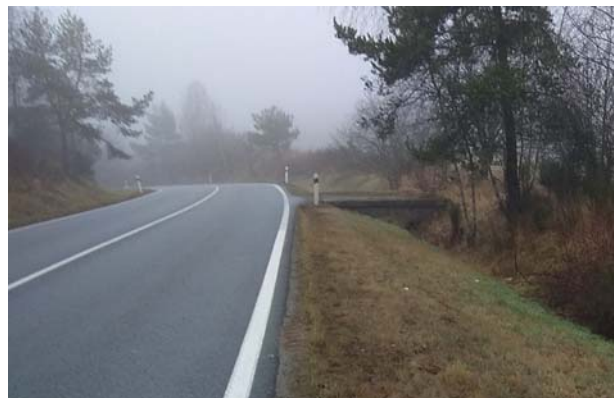
Riziko 5: Km 4,15, 4,58, 4,61, 5,30 Pevná překážka – Kolmá čela propustků**Závažnost rizika:** Nízká.**Popis rizika:** Kolmá čela propustků zhoršují následky při vyjetí mimo vozovku. Jedná se o tyto propustky km 4,15 vlevo, km 4,58 vpravo, km 4,61 vpravo a km 5,30 vpravo.**Doporučení:** Kolmá čela nahradit svahovými.

Obrázek 7: Kolmá čela propustků km 4,58 vlevo a km 4,61 vpravo
