**Identifikace dopravně nebezpečných míst a úseků na  
vybrané síti Jihočeského kraje**

**Úsek: 634 – silnice II/163 km 4,15 – 5,99**

Březen 2018

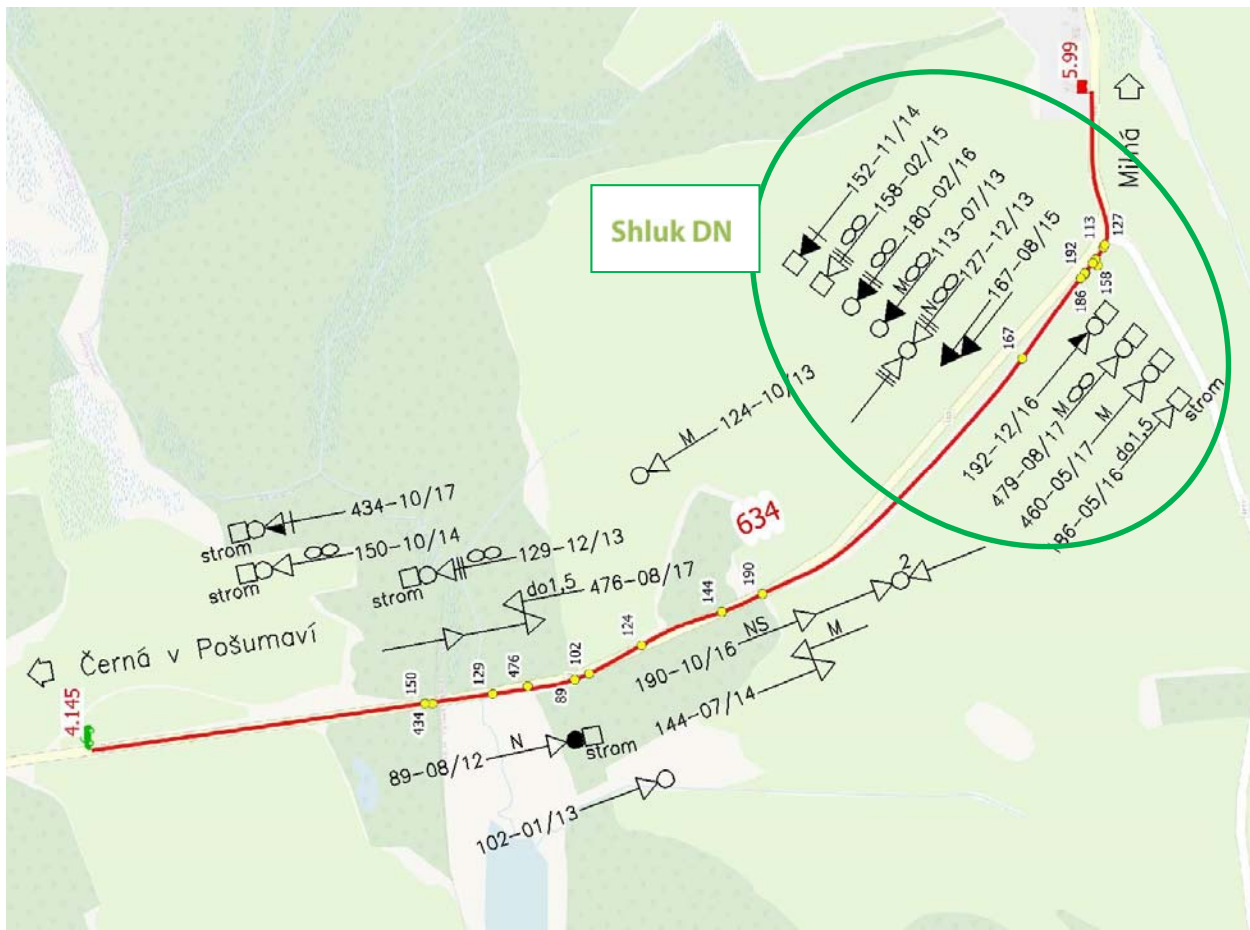
Obrázek 2: Kolizní diagram sledovaného úseku.

Shluk DN – nehody se staly ve směrovém oblouku, ve kterém se připojuje komunikace od Kovářova. Za zhoršených povětrnostních podmínek je oblouk nezřetelný, připojení vedlejší komunikace také. V těsné blízkosti směrového oblouku je umístěno reklamní zařízení provedeno ze slámy, z dostupných materiálů, a z ohledání místa, zde bylo dříve umístěno jiné reklamní zařízení na kovovém vozíku. Doporučení – viz Riziko 4.; Riziko 5.; 0

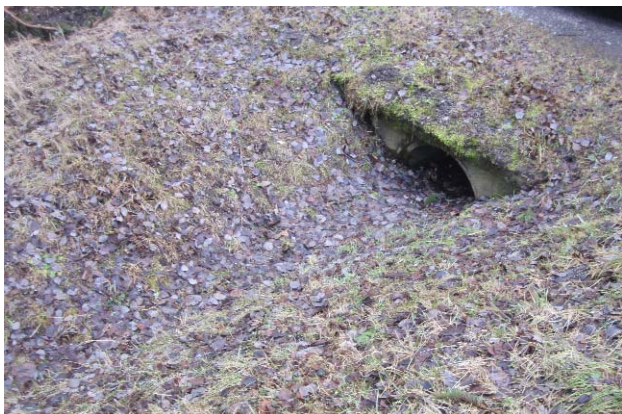
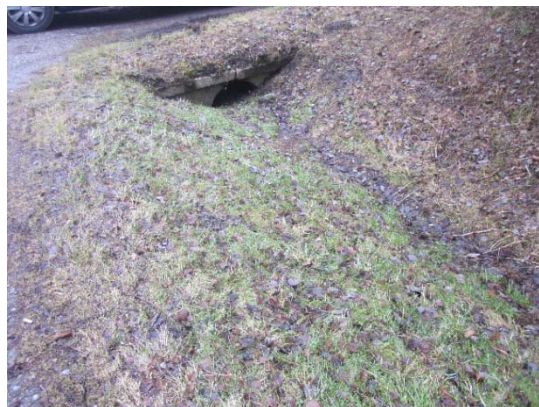
**Riziko 1:** Km 4,50; 5,00-5,50 Odvodnění – nedostatečné odvodnění

**Závažnost rizika:** Nízká.

**Popis rizika:** Odvodňovací příkop není z důvodu zanesení funkční. V některých místech jsou nánosy nadvýšené nad vozovku nebo je pokleslá krajnice, je tak zabráněno potřebnému odvodnění komunikace a v některých místech není odvodnění provedeno vůbec.

Obrázek 3: Ukázka míst s nedostatečným odvodněním.

**Doporučení:** Vyčištění a obnova odvodňovacího příkopu.

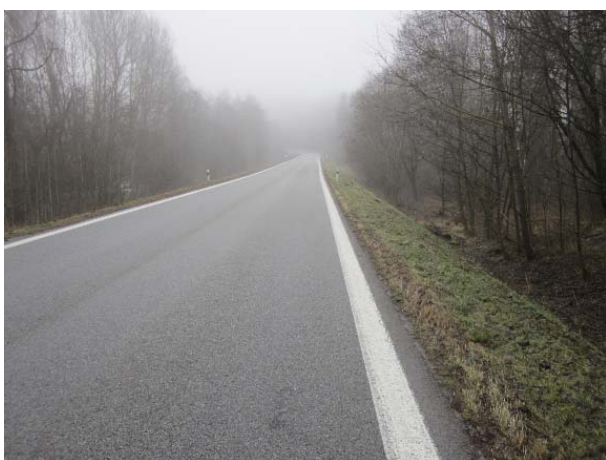
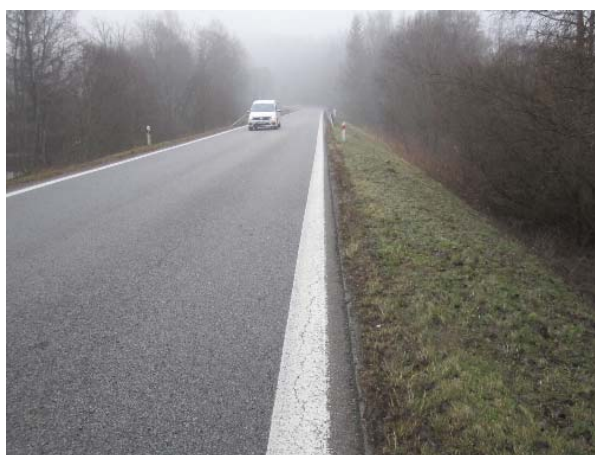
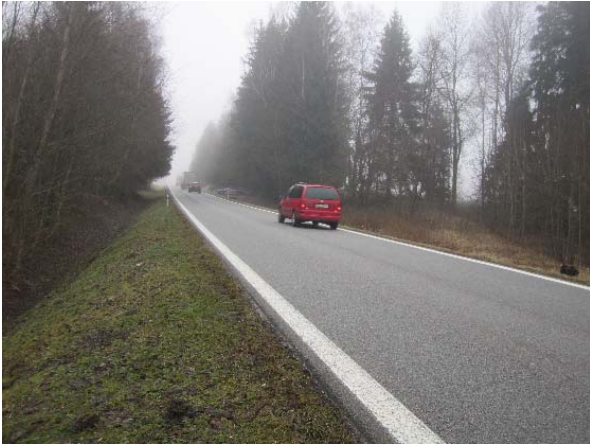
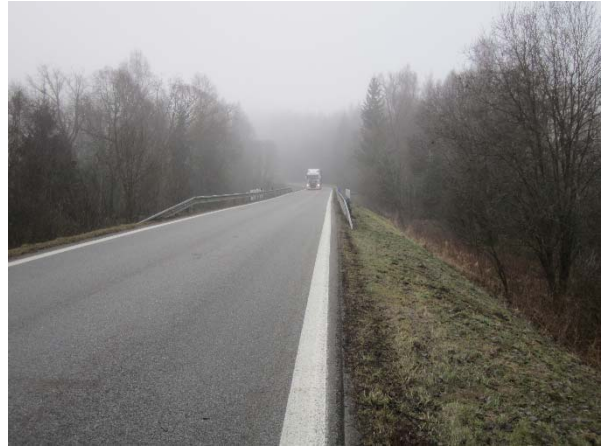
**Riziko 2:** Km 4,60 Zádržný systém – absence svodidla

**Závažnost rizika:** Střední

**Popis rizika:** Nechráněný vysoký násyp (vpravo ve směru staničení) může zhoršovat následky dopravních nehod v případě vyjetí vozidla mimo komunikaci.

Obrázek 4: Absence zádržného systému.

**Doporučení:** Prodloužení stávajícího svodidla.

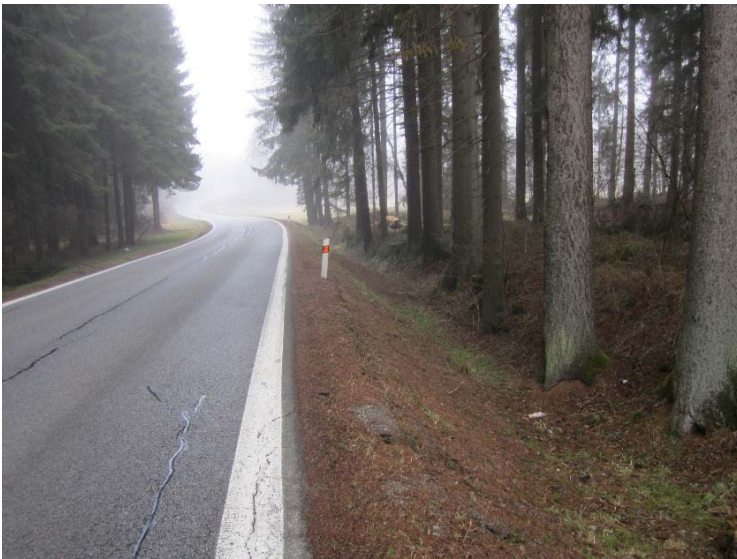
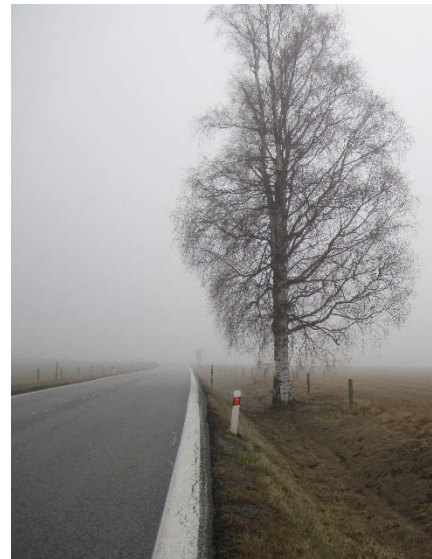
**Riziko 3:** Km 4,90 – 5,05 Pevná překážka – vzdálenost

**Závažnost rizika:** Střední.

**Popis rizika:** Vzdálenost stromů v těsné blízkosti komunikace je nebezpečné z pohledu následků DN při vyjetí vozidla mimo vozovku.

Obrázek 5: Pevné překážky v blízkosti komunikace.

**Doporučení:** Odstranění stromů do 3,5 m.

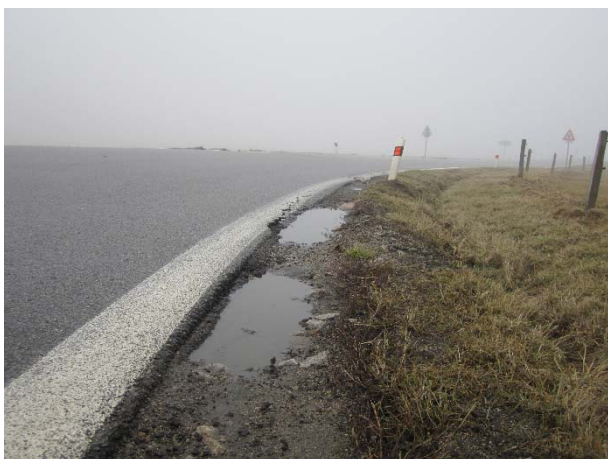
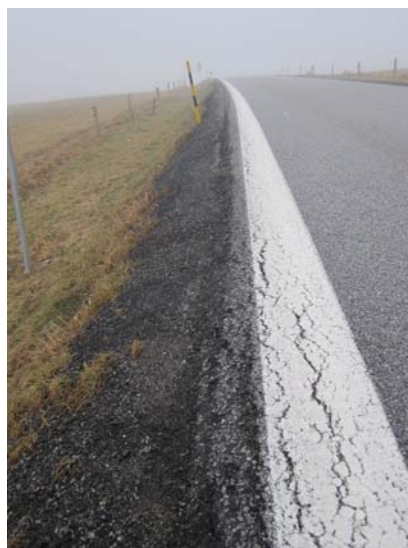
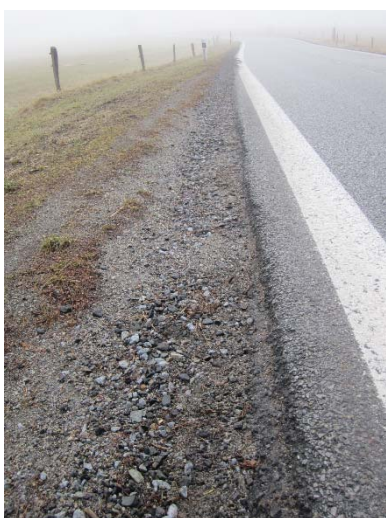
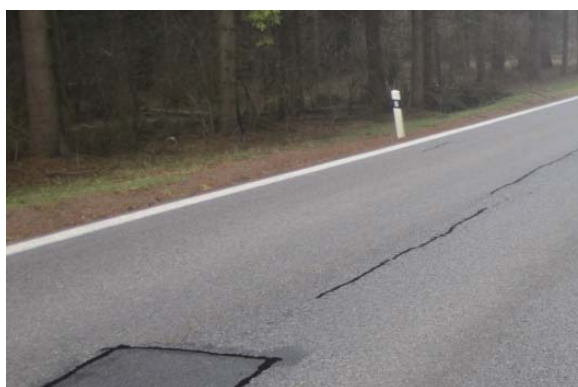
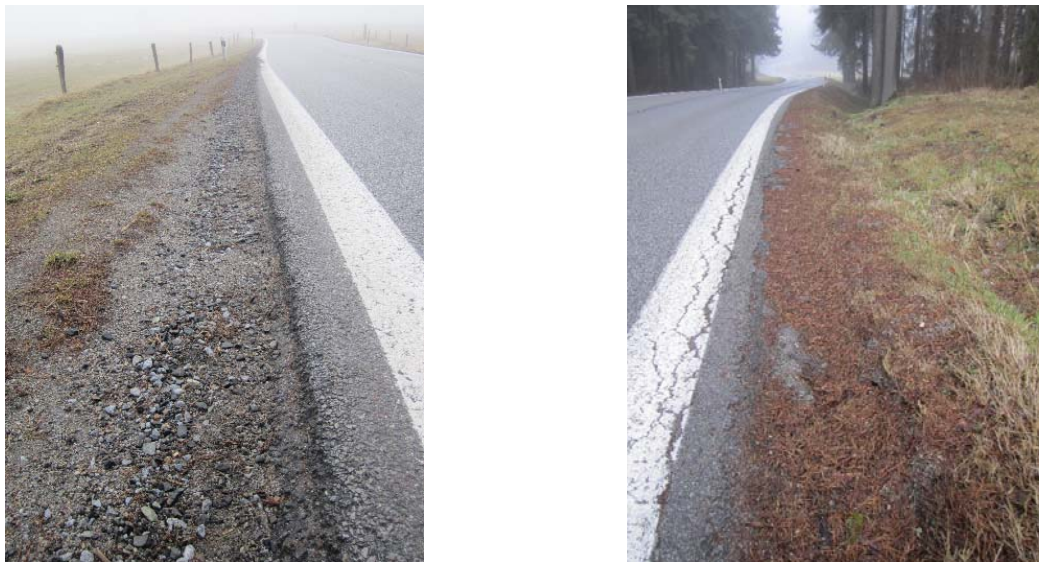
**Riziko 4: Km 4,90 – 5,80 Krajnice – chybějící, nadvýšená, pokleslá krajnice nebo nedostatečná šířka nezpevněné krajnice****Závažnost rizika:** Střední.

**Popis rizika:** Chybějící nebo nedostatečně široká nezpevněná krajnice zvyšuje pravděpodobnost dopravní nehody, protože řidiči neumožní při chybě návrat na zpevněnou část silnice. Nedostatečná šířka a sklonové poměry nezpevněné krajnice neumožňují využití celé šířky komunikace (její zpevněné i nezpevněné části), komunikace tak není odpouštějící. Pokleslá krajnice neumožňuje vozidlům její plné využití a následný návrat na zpevněnou část komunikace. To může způsobit následně DN – viz shluk DN

V místě poškození může nastat problém s vedením vozidla a tím s nenadálým manévrováním. Také může docházet k postupnému odlamování krajnice, zbytky krajnice mohou zůstat na vozovce a může dojít při průjezdu vozidla k poškození dalších vozidel.

Obrázek 6: Ukázka nezpevněných krajnic.

**Doporučení:** Provést nezpevněné krajnice. Dosypání nezpevněné části krajnice, provedení její odpovídající šířky a sklonu. Opravit okraj zpevnění.

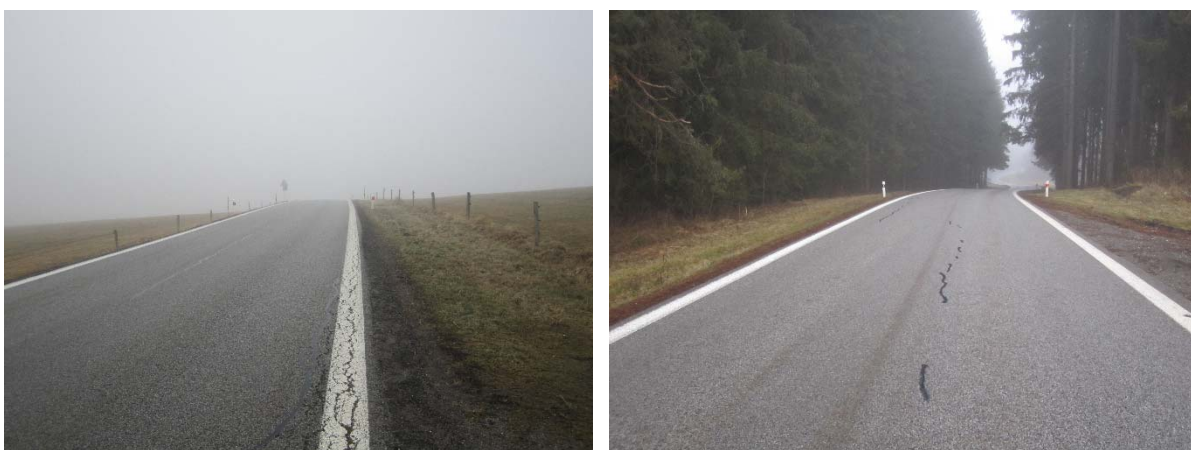
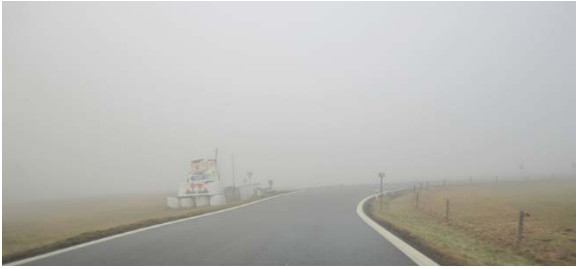
**Riziko 5: Km 4,90 - 5,80 Dopravní značení - nedostatečné vedení komunikace**

**Závažnost rizika:** Nízké.

**Popis rizika:** Vzhledem k šířce zpevnění větší jak 6 m by měli být na silnici vyznačeny jízdní pruhy (dle TP 133) a to pomocí dělicích čar VDZ. Nedostatečné vedení ve směrovém oblouku - v tomto úseku často dochází ke kombinaci směrového a výškového oblouku a je nutné dostatečně vyznačit vedení komunikace směrovými sloupky. Tyto deficity zhoršují řidičům směrové vedení po silnici. – viz shluk DN.

Obrázek 7: Ukázka nedostatečného dopravního značení.

**Doporučení:** Vyznačit jízdní pruhy a doplnit směrové sloupky, jejich vzdálenost zvolit dle poloměrů oblouků.

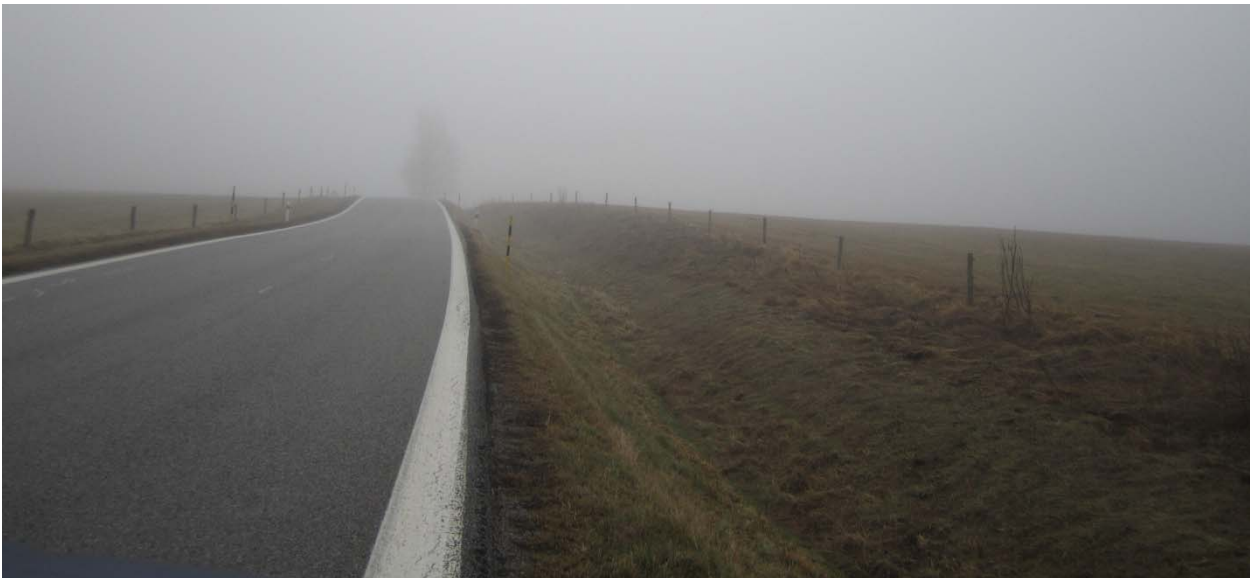
**Riziko 6:** Km 5,15-5,70 Odvodnění

**Závažnost rizika:** Nízká.

**Popis rizika:** Nevhodně provedení silničního příkopu může zhoršovat následky dopravních nehod v případě vyjetí vozidla mimo komunikaci – prudké svahy příkopu, hluboké dno.

Obrázek 8: Místo hlubokého příkopu.

**Doporučení:** Provést jiný profil silničního příkopu.

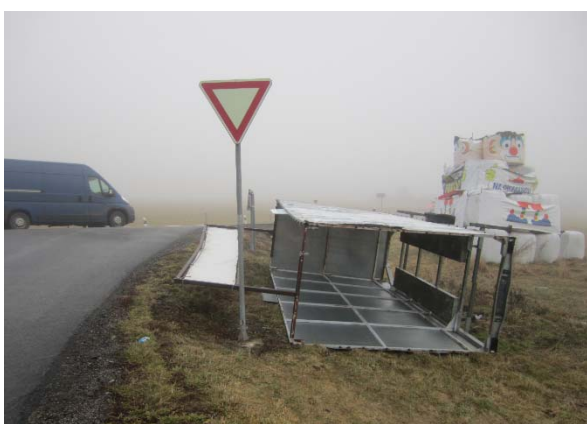
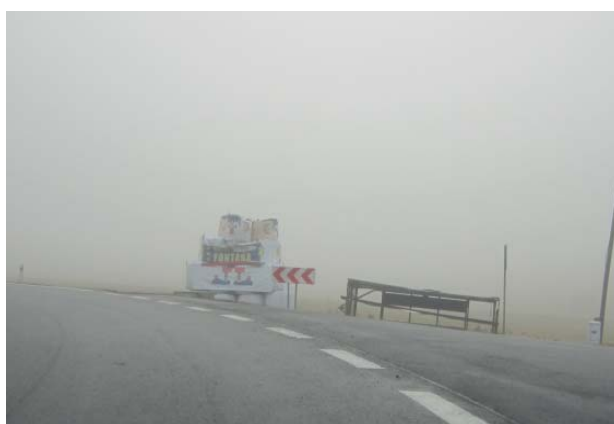
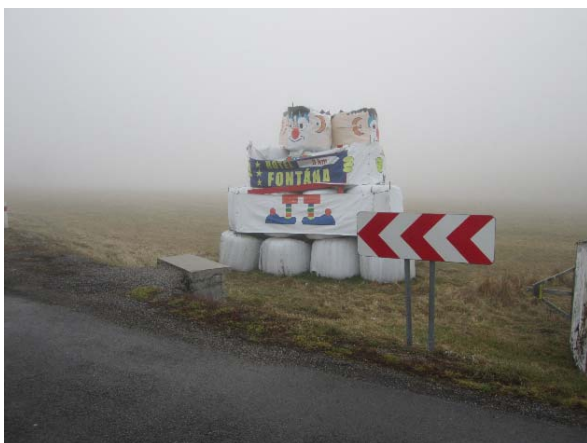
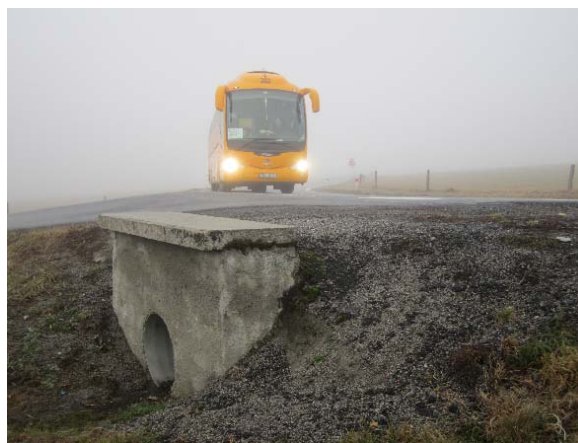
**Riziko 7:** Km 5,78 Pevná překážka – vzdálenost reklamního zařízení, čelo propustku

**Závažnost rizika:** Vysoká.

**Popis rizika:** Vzdálenost zbytků starého reklamního zařízení i nového (byť slaměného) reklamního bloku v blízkosti komunikace je nebezpečné z pohledu následků DN při vyjetí vozidla mimo vozovku. Současně toto zařízení odvádí pozornost v místě ostrého směrového oblouku, do kterého se připojuje vedlejší komunikace – viz shluk DN. V křižovatce je provedeno odvodnění propustkem, jeho čelo tvoří nebezpečný prvek.

Obrázek 9: Pohled na pevné překážky v křižovatce.

**Doporučení:** Odstranění reklam. Čelo propustku stavebně upravit tak, aby netvořilo nebezpečnou překážku (např. zapustit do svahu).

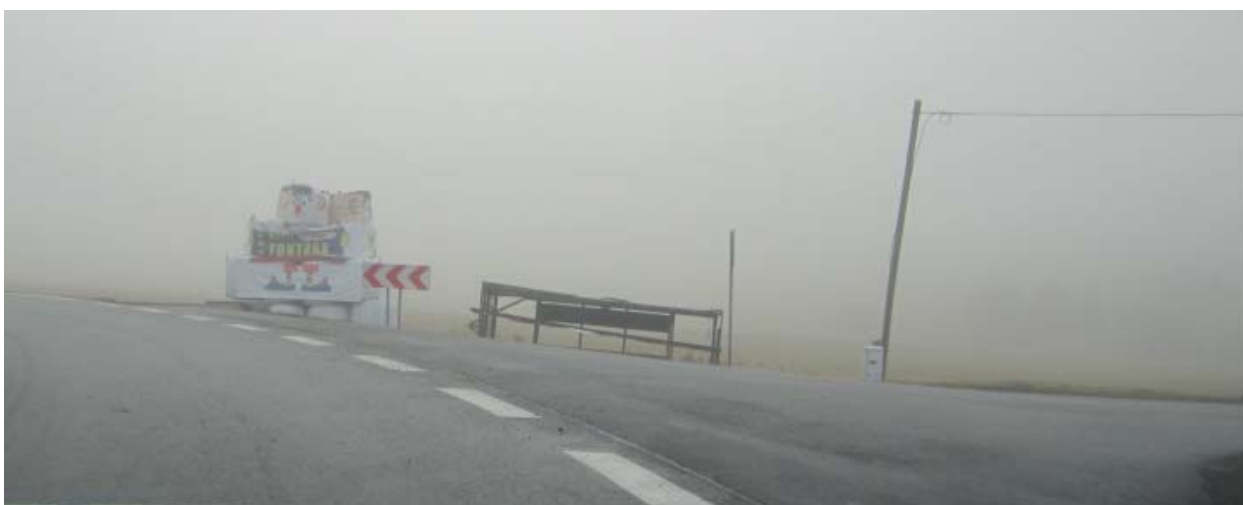
**Riziko 8: Km 5,78 Křižovatka - uspořádání****Závažnost rizika:** Střední.

**Popis rizika:** Nevýrazný ostrý směrový oblouk s připojením vedlejší komunikace. Vedlejší komunikace je přivedena do vnější strany směrového oblouku. Plocha křižovatky je neusměrněná. Rizikem jsou také reklamní zařízení - viz Riziko 3;, které také odvádějí pozornost (umístěním přímo v protažení osy komunikace) V ploše reklamního zařízení také zaniká dopravní zařízení č. Z3 Vodící tabule.

Obrázek 10: Pohled na křižovatku ve směru na Milnou.

**Doporučení:** Provést zvýraznění směrového vedení oblouku a hlavní komunikace. Provést usměrnění vedlejší komunikace – optimalizovat šířku (např. pomocí VDZ). Zvýraznění oblouku provést pomocí odpovídajících směrových sloupků a výměna dopravního zařízení Z3 na jednoduchou šipku 3x.
