**Identifikace dopravně nebezpečných míst a úseků na  
vybrané síti Jihočeského kraje**

**Úsek: 472 – silnice II/166 km 14,60 – km 16,67**

Březen 2018

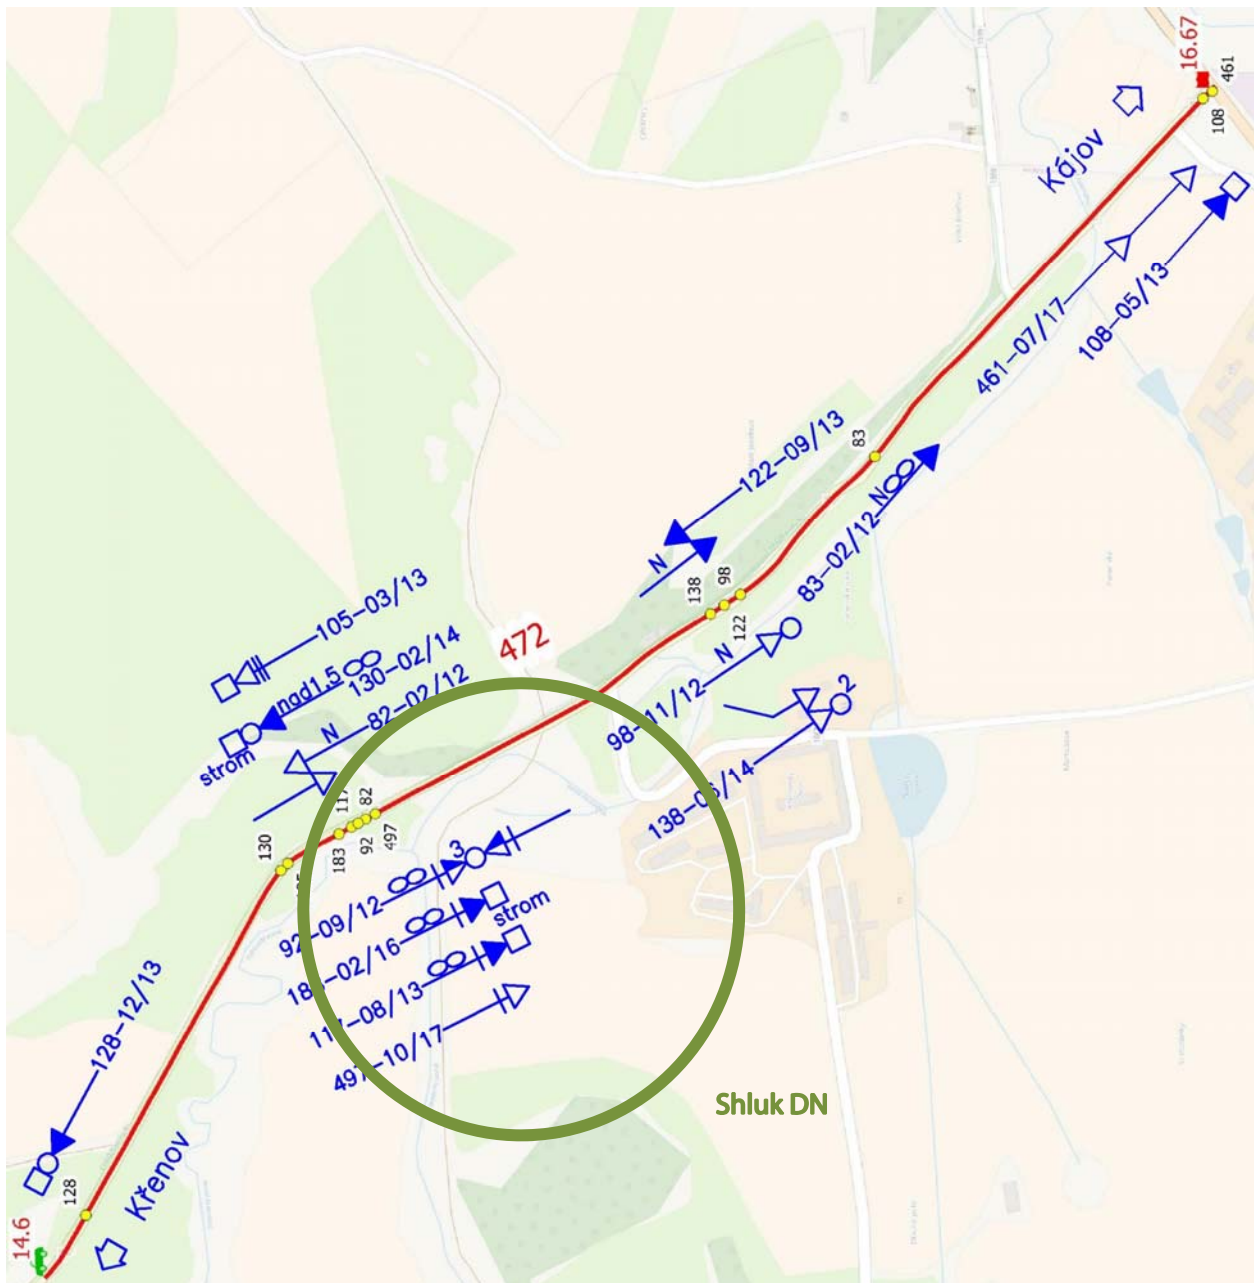
Obrázek 2: Kolizní diagram sledovaného úseku.

Identifikovaný **shluk** DN, co se týká polohy a nehodového děje, se nachází v km cca 15,4 km (nehody č. 82, 92, 117, 183, 497), kde na úseku cca 50 m se mezi lety 2012 – 2017 stalo 5 DN, u kterých bylo 6 lidí lehce zraněno. 4 DN se staly za mokra, 3 za snížené viditelnosti nebo v noci a u 3 DN nehod došlo ke smyku. Pravděpodobnou společnou hlavní příčinou DN je kombinace přímé v délce cca 470 m a směrového oblouku o velikosti poloměru cca 220 m, kdy řidiči vozidel vyjíždějící z obce Křenov zrychlují a špatně vyhodnotí poloměr směrového oblouku a zejména na mokré vozovce nezvládnou řízení a vyjedou mimo vozovku nebo se střetnou s protijedoucím vozidlem. Špatný odhad poloměru směrového oblouku je také zapříčiněn nedostatečnými rozhledy ve směru Křenov – Kájov. Je nutné ověřit protismykové vlastnosti předmětného úseku silnice. Doručení k sanaci shluku - viz Riziko 2:.

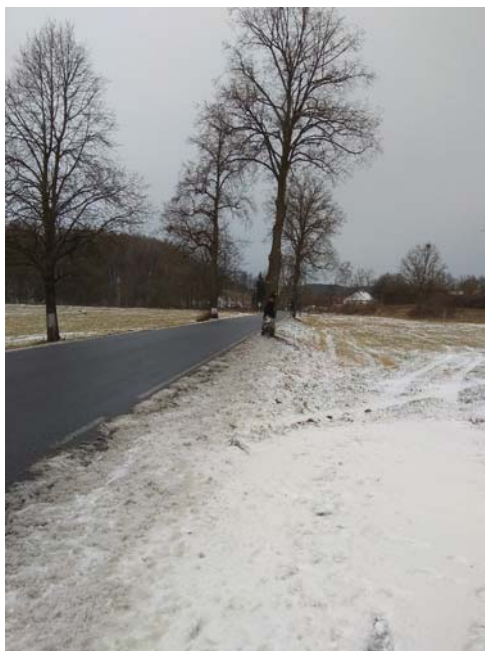
**Riziko 1:** Km 14,79 Křižovatka styková - nedostatečný rozhled

**Závažnost rizika:** Vysoká.

**Popis rizika:** Rozhled vpravo z místní/účelové komunikace na silnici II/166 je omezen vzrostlými stromy na cca 65 m, což neodpovídá nejvyšší dovolené rychlosti na této silnici.

Obrázek 3: Rozhled vpravo z místní/účelové komunikace.

**Doporučení:** Odstranit stromy z rozhledového trojúhelníku.

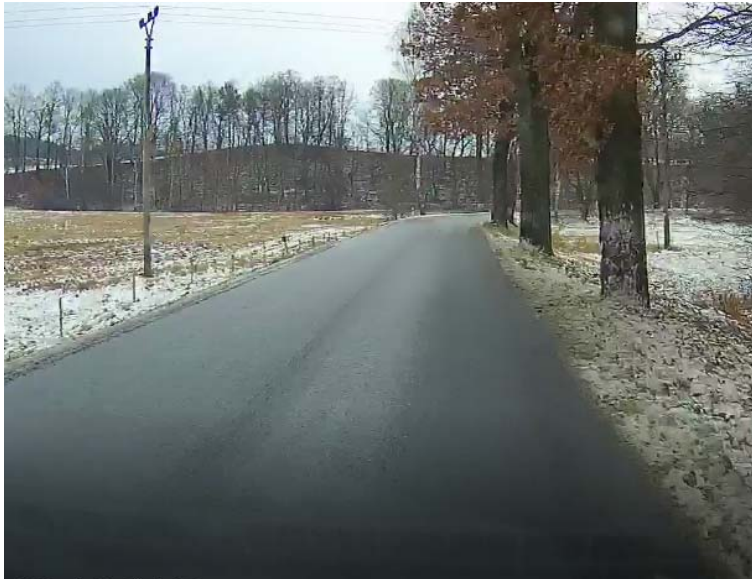
**Riziko 2:** Km 15,17 Směrový oblouk

**Závažnost rizika:** Vysoká.

**Popis rizika:** Nevhodná kombinace délky přímé a velikosti poloměru směrového oblouku – viz shluk DN.

Obrázek 4: Nájezd do směrového oblouku od obce Křenov (ve směru staničení).

**Doporučení:** Vykácení stromů na vnitřní straně oblouku a oboustranně cca 120 m od směrového oblouku. Tím se kromě jiného zviditelní DZ č. A 1a „Zatáčka vpravo“. Provést kontrolu protismykových vlastností, a pokud budou nedostatečné, provést nápravu. Po vykácení zeleně doplnit směrové sloupky se vzájemnými rozestupy 10 m. Při celkové rekonstrukci silnice provést rozšíření jízdních pruhů ve směrovém oblouku.

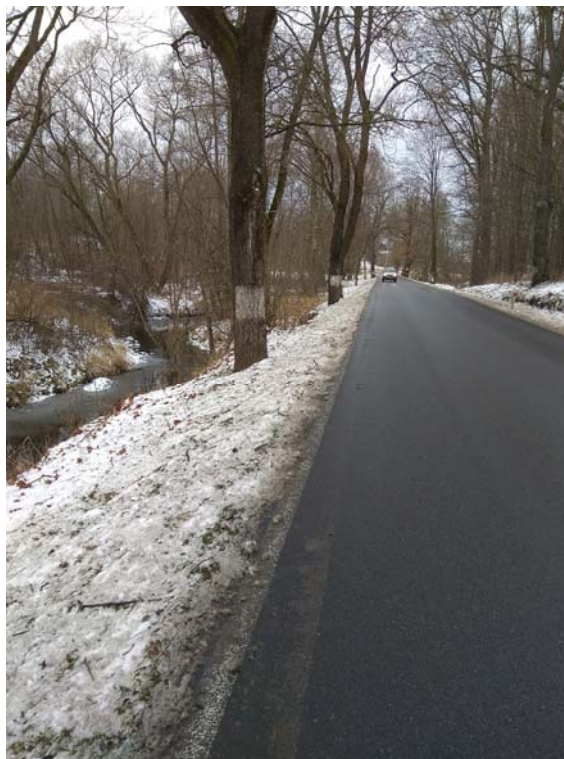
**Riziko 3:** Km 15,05 a km 15,46 Zadržný systém – souběh vodního toku

**Závažnost rizika:** Střední.

**Popis rizika:** Při vyjetí automobilu případně cyklisty mimo silnici se zvyšují následky DN a to z důvodu blízkosti břehové hrany, cca 2,3 od hrany zpevnění a výškovým rozdílem dna cca 3,0 m.

Obrázek 5: Souběh silnice a vodního toku, km cca 15,46.

**Doporučení:** Osadit svodidlo.

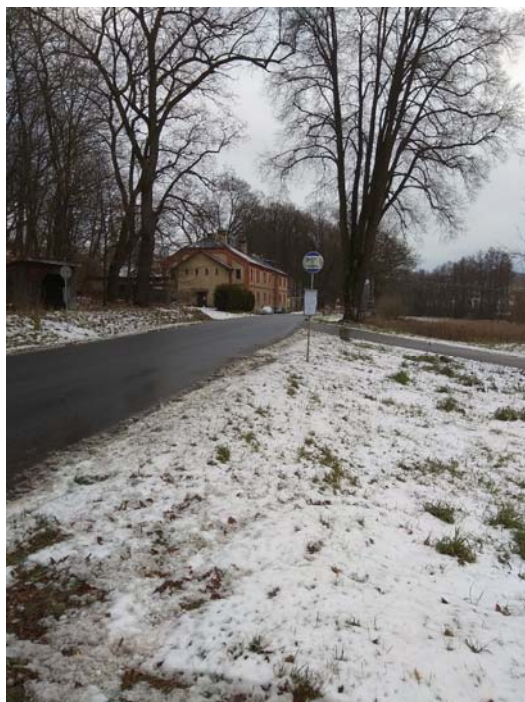
**Riziko 4: Km 15,63 Křižovatka vidlicová****Závažnost rizika:** Nízká.**Popis rizika:** Nevhodný úhel křížení, sklon větve cca 10%, omezení rozhledu označником zastávky. Dále se v dělicím ostrůvku na vedlejší komunikaci nachází pamětní deska (Obrázek 7).**Doporučení:** Přestavba na stykovou křižovatku a přesunout pamětní desku na vhodnější místo.

Obrázek 6: Omezení rozhledu označником zastávky na vidlicové křižovatce.

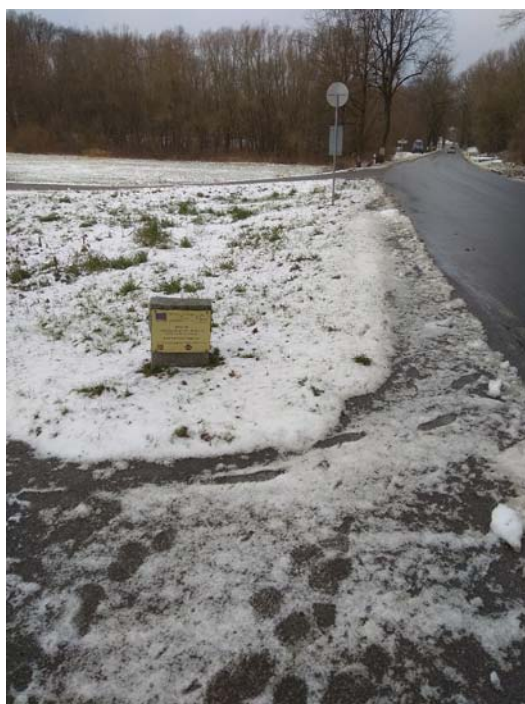
Obrázek 7: pamětní deska v dělicím ostrůvku vidlicové křižovatky.

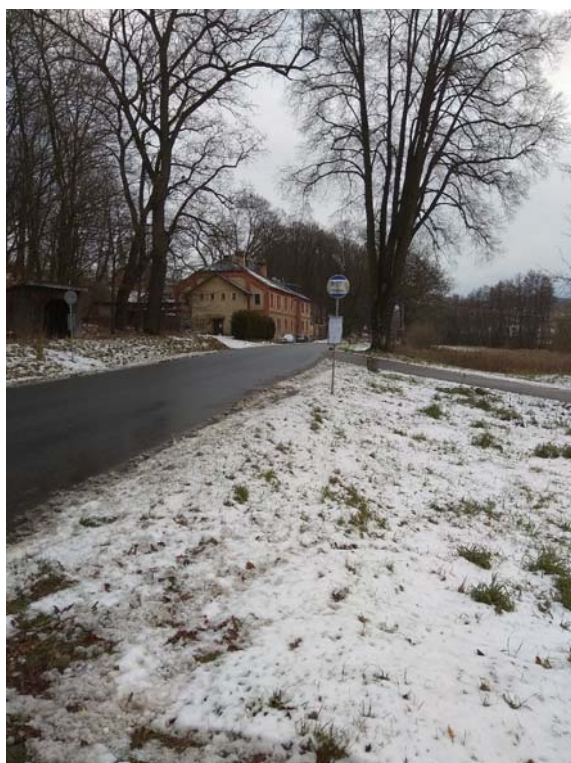
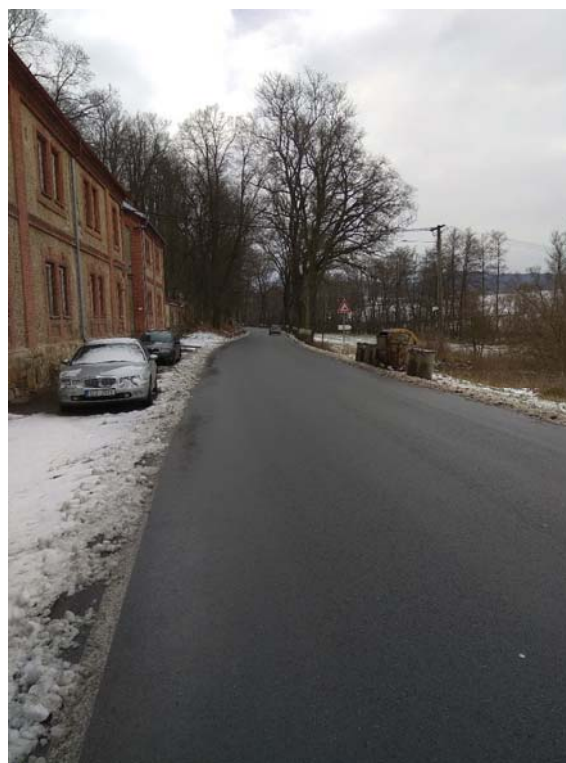
**Riziko 5: Km 15,66 Jiné - bytový dům a zastávky****Závažnost rizika:** Střední.

**Popis rizika:** V blízkosti silnice II/166 se nachází bytový dům. Podél silnice se parkuje a jsou zde umístěny nádoby pro svoz odpadu. Dále se u domu nachází vjezd na přilehlé pozemky a v blízkosti jsou zastávky hromadné dopravy bez jakéhokoliv vybavení (nástupiště, přístup k zastávce, apod.). Předmětné místo leží v inflexu protisměrných směrových oblouků a je umístěno ve vzrostlé zeleni a proto není pro řidiče včas postřehnutelné.

Obrázek 8: Bytový dům.

**Doporučení:** Snížit nejvyšší dovolenou rychlost na 70 km a doplnit značku č. B 20a vhodnou dodatkovou tabulkou. Přesunout zastávky do vhodnějších míst (dnes se nachází pro v prostoru křižovatky sil. II/166 x MK), provést nástupiště a zajistit přístup na zastávky. Umístění nádob pro svoz odpadu mimo kategorií šířku komunikace a s bezpečným přístupem pro pěší využívající tyto nádoby.

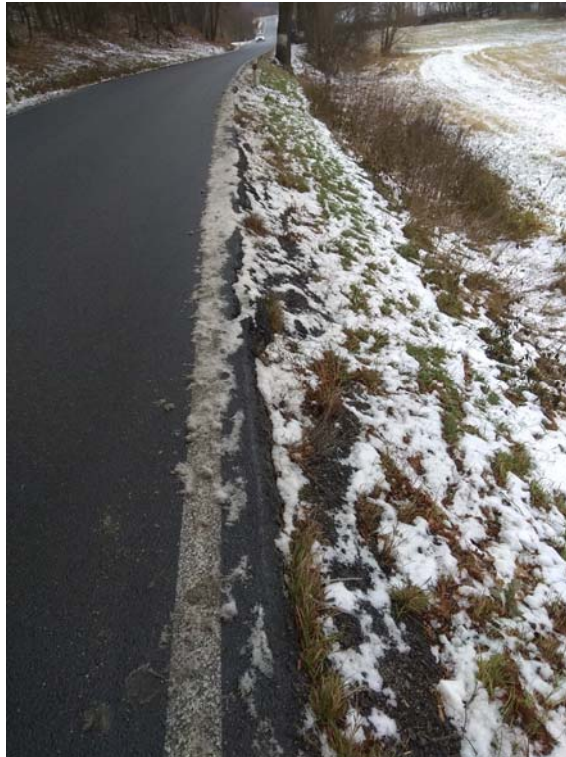
**Riziko 6: Km 15,75 – 16,25 Jiné - sklon a výška svahu vpravo****Závažnost rizika:** Střední.

**Popis rizika:** Kombinace výšky svahu cca 3,0 a průměrného sklonu 1:1,3 je při vyjetí vozidla mimo vozovku nebezpečná a zhoršuje následky DN.

Obrázek 9: Svah vpravo (pohled po směru staničení).

**Doporučení:** Dosypání svahu do odpovídajících sklonů, případně osazení svodidel v potřebné délce.

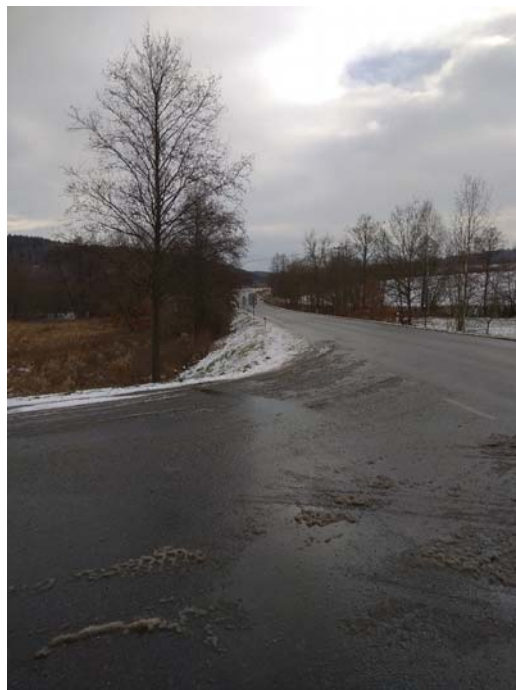
**Km 16,31 Křižovatka styková omezený rozhled (III/166 x III/1599)**

Střední.

Rozhled vlevo z vedlejší pozemní komunikace je omezen zelení a svislým dopravním značením.

Obrázek 10: Rozhled vlevo na stykové křižovatce z vedlejšího paprsku (sil. III/1599).

Provést údržbu zeleně a zvětšit vodorovnou vzdálenost dopravního značení.

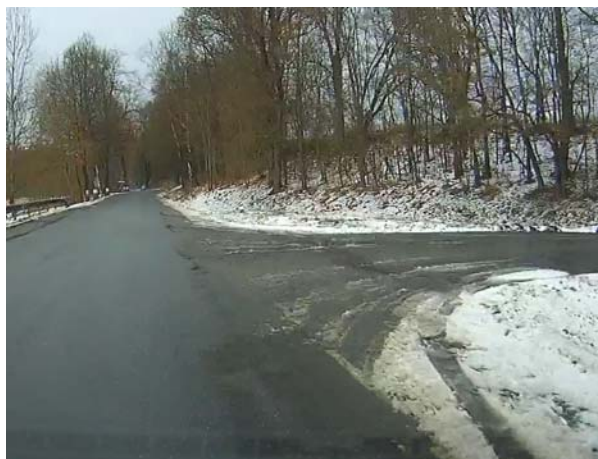
**Riziko 8: Km 16,31 Křižovatka - rozlehlost křižovatky sil. II/166 x III/1599****Závažnost rizika:** Nízká.**Popis rizika:** Šířka zpevnění v místě napojení na sil. II/166 je cca 21 m. Takto rozlehlá křižovatka bez dělicích ostrůvků a jiného usměrnění stěžuje orientaci a správné chování řidičů v křižovatce.**Doporučení:** Zmenšit plochu křižovatky, usměrnit křižovatkové pohyby.

Obrázek 11: Pohled na připojení silnice III/1599 na sil. II/166 ve směru na Křenov (proti směru staničení)

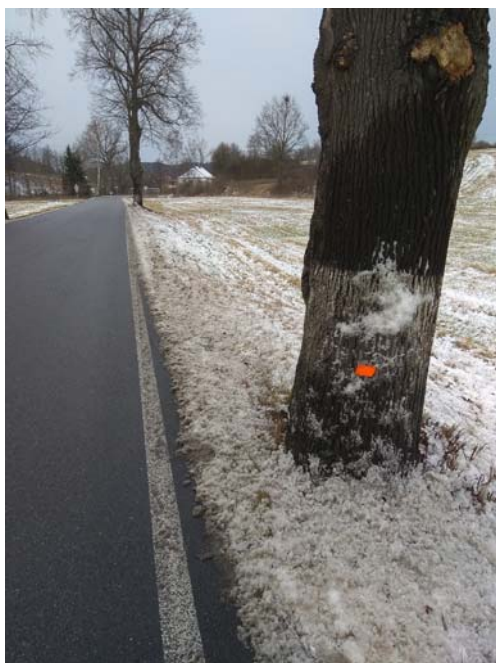
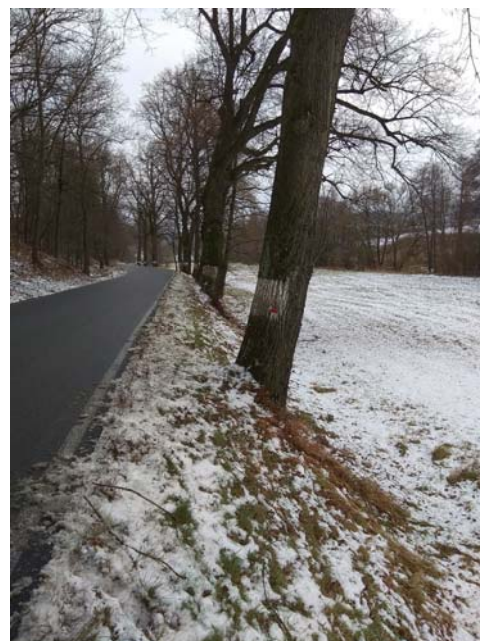
**Riziko 9: Km 14,60 – 16,33 Zeleň - stromy podél silnice****Závažnost rizika:** Střední.**Popis rizika:** Stromy do vzdálenosti cca 3,5 m od hrany zpevnění tvoří pevnou překážku a zvyšují následky dopravních nehod.**Doporučení:** Odstranění těchto stromů.

Obrázek 12: Ukázky stromů v blízkosti silnice.

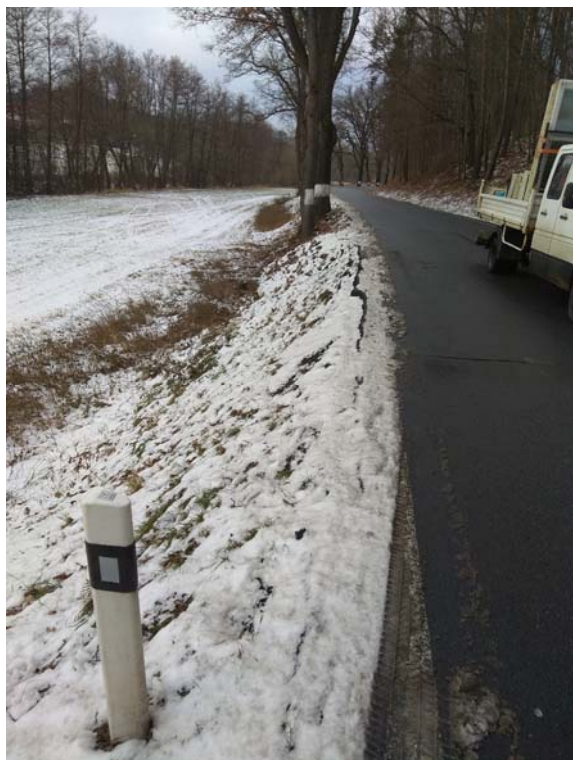
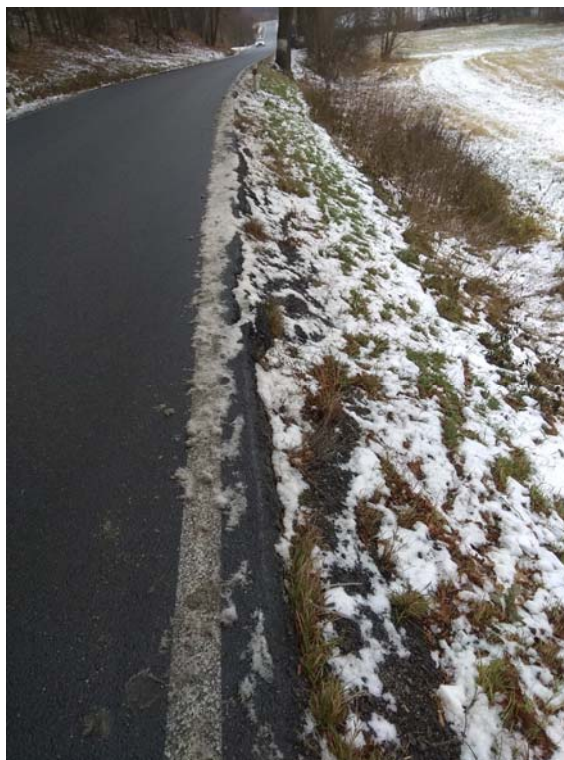
**Riziko 10:** Km 15,16 – 16,29 Krajnice - chybějící nebo nedostatečné šířka nezpevněné krajnice vpravo

**Závažnost rizika:** Nízká.

**Popis rizika:** Chybějící nebo nedostatečně široká nezpevněná krajnice zvyšuje pravděpodobnost dopravní nehody, protože řidiči neumožní při chybě návrat na zpevněnou část silnice.

Obrázek 13: Chybějící nezpevněná krajnice vpravo, ukázka.

**Doporučení:** Provést nezpevněné krajnice.
