**Identifikace dopravně nebezpečných míst a úseků na
vybrané síti Jihočeského kraje**

Úsek: 556 – silnice II/141, km 24,64 – km 25,81

Březen 2018

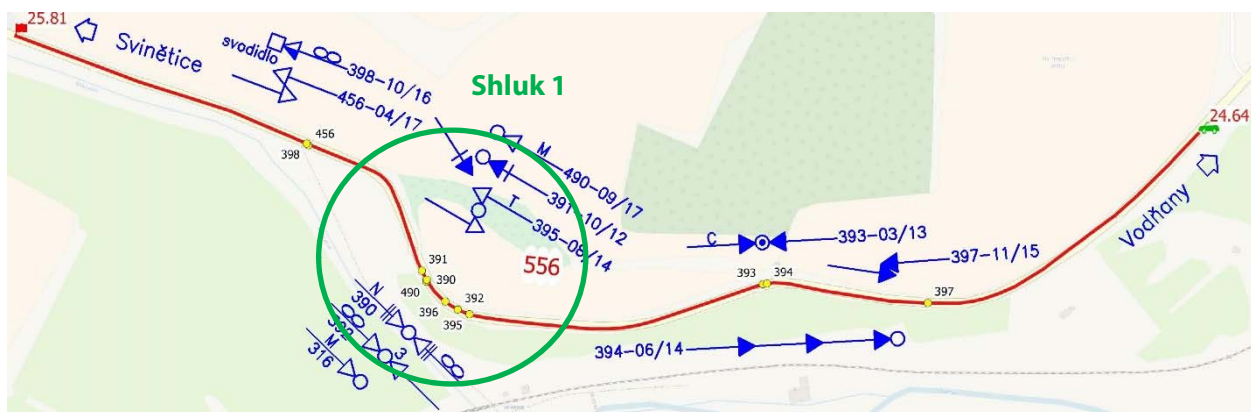
Obrázek 2: Količní diagram sledovaného úseku.

Z kolizního diagramu je patrné, že nehody tvoří místní shluk v oblouku v km 25,35 (DN 390, 391, 392 a 395) a vzhledem k typu nehody lze k tomuto shluku přidat i nehody 393, 397 a 456. Ostatní nehody shluky netvoří.

Shluk 1: Jedná se především o čelní nebo boční srážky, jejich příčinou je nepřizpůsobení rychlosti dopravně technickému stavu vozovky nebo jízda v protisměru či vyhýbání bez dostatečného bočního odstupu. Tento typ nehod ukazuje na nedostatečnou šířku vozovky.

Doporučení: Viz Riziko 1:.

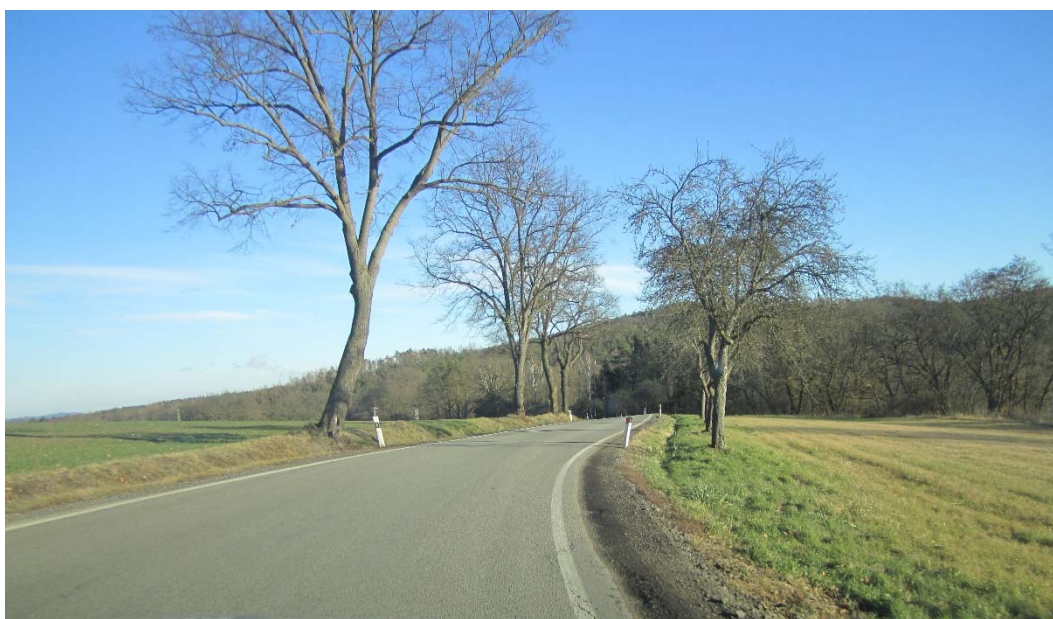
Riziko 1: Km 24,64 – 25,81 Jiné - Nedostatečná šířka zpevnění

Závažnost rizika: Vysoká.

Popis rizika: Vzhledem k dopravnímu zatížení a významu komunikace je šířka zpevnění nedostatečná (vyjeté krajnice i v přímém úseku) – souvisí se shlukem nehod 1.

Obrázek 3: Pohled proti směru staničení – mezipřímá v km 24,94 - 25,04 – rozbité krajnice.

Doporučení: Rozšíření komunikace alespoň na kategorii S 7,5.

| km | Riziko | Opatření | Realizace | Orientační náklady |
|---|---|---|---|---|
| 24,64 – 25,81 | R1 | rozšíření vozovky - provést | I | 10 000 000,- |

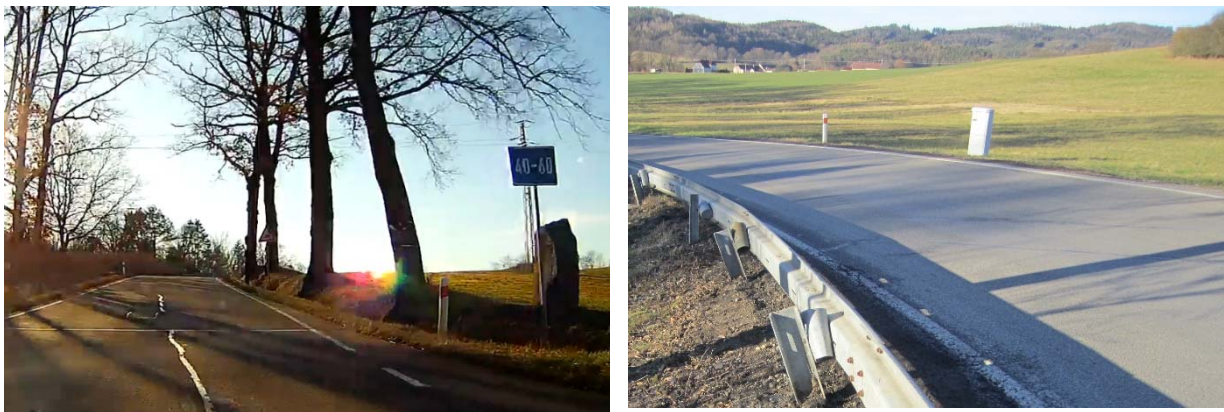
Riziko 3: Km 24,64 – 25,05, km 25,48 Pevná překážka – Malá vzdálenost od hrany zpevnění

Závažnost rizika: Nízká.

Popis rizika: Stromy a pomník v km 24,64 – 25,05 vpravo v blízkosti cca 1,0 – 3,5 m od hrany zpevnění a rozvodná skříň v km 25,48 vpravo v blízkosti cca 2,0 m od hrany zpevnění tvoří pevnou překážku, která zhorší následky při vyjetí vozidla mimo vozovku.

Obrázek 4: Stromy a pomník vpravo v km 25,64 – 25,67 (vlevo), rozvodná skříň vpravo v km 25,48.

Doporučení: Odstranění stromů do vzdálenosti 3,5 m od hrany zpevnění a přesunutí pomníku a rozvodné skříně.

| km | Riziko | Opatření | Realizace | Orientační náklady |
|---|---|---|---|---|
| 24,54 - 25,05, | R3 | strom/y – odstranit, pomník - odstranit | N | |
| 25,48 | R3 | rozvaděč - odstranit | N | |

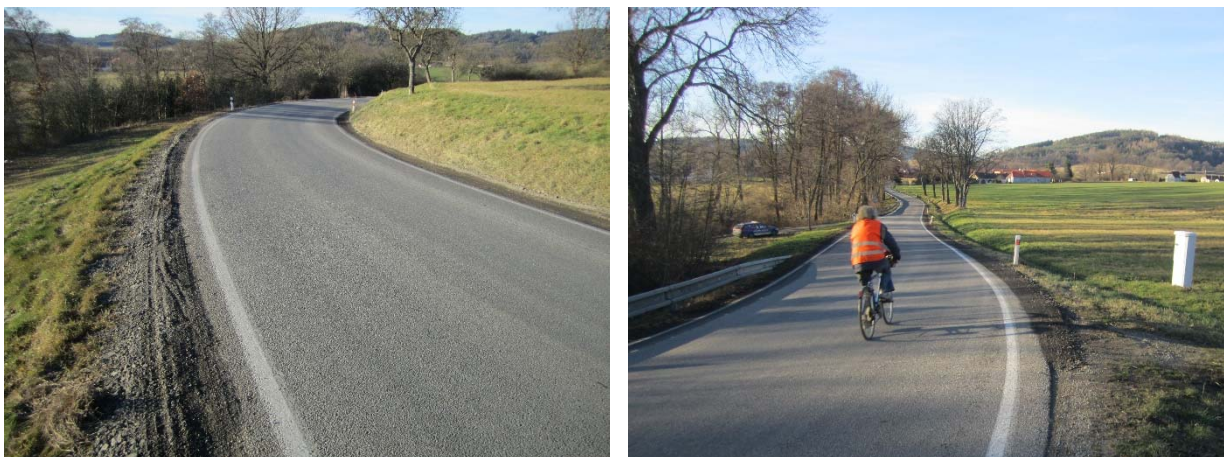
Riziko 4: Km 25,05, 25,36 a 25,47 Jiné - Absence rozšíření v obloucích

Závažnost rizika: Vysoká.

Popis rizika: Vzhledem k dopravnímu zatížení a významu komunikace je na komunikaci nedostatečné rozšíření v obloucích v km 25,05, v km 25,36 a v km 25,47 (šířka zpevnění v obloucích 6,18 m, 5,97 m a 6,55 m).

Obrázek 5: Oblouk v km 25,36 (vlevo) a v km 25,47 (vpravo) pohled po směru staničení.

Doporučení: S ohledem na doporučení R1 rozšířit komunikaci v místech oblouků dle platné normy.

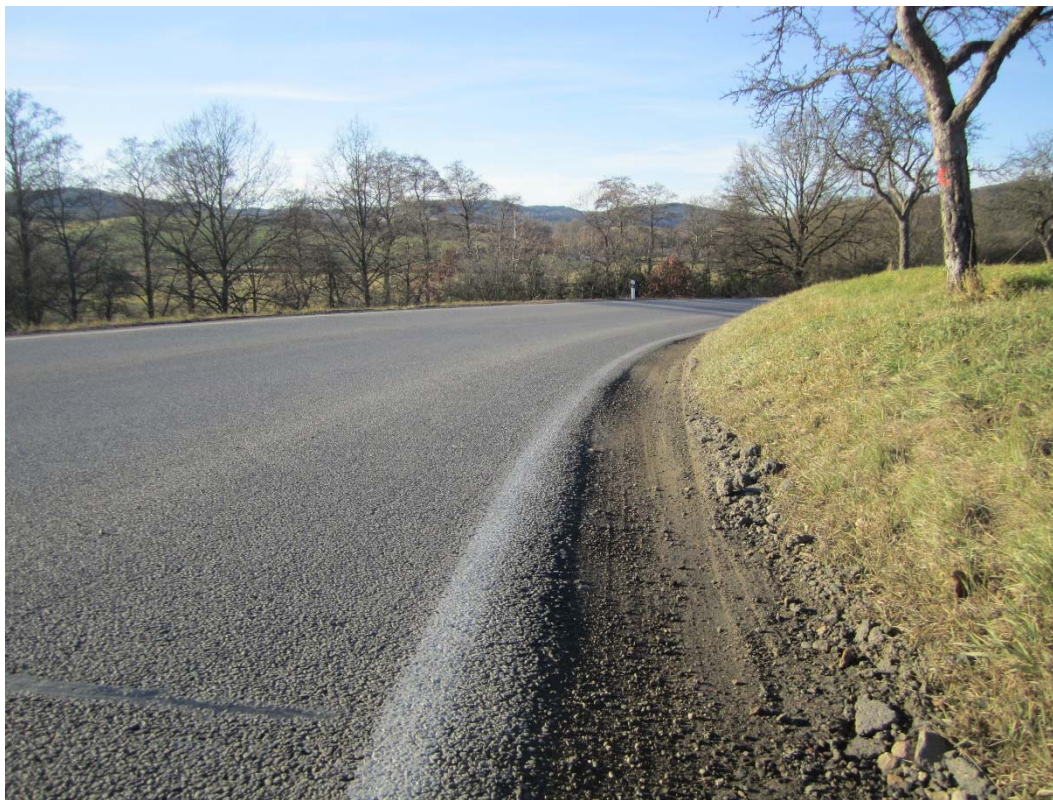
Riziko 5: Km 25,16 – 25,38 Odvodnění - Absence odvodnění

Závažnost rizika: Střední.

Popis rizika: Absence odvodnění vozovky vpravo (voda se rozlévá po vozovce, hrozí riziko aquaplaningu).

Obrázek 6: Absence odvodňovacího zařízení vpravo (pohled po směru staničení, oblouk km 25,36).

Doporučení: Protažení příkopu/rigolu vpravo (návaznost na doporučení R1).

| km | Riziko | Opatření | Realizace | Orientační náklady |
|---|---|---|---|---|
| 25,16 -25,38 | R5 | silniční příkop - provést | I | 250 000,- |

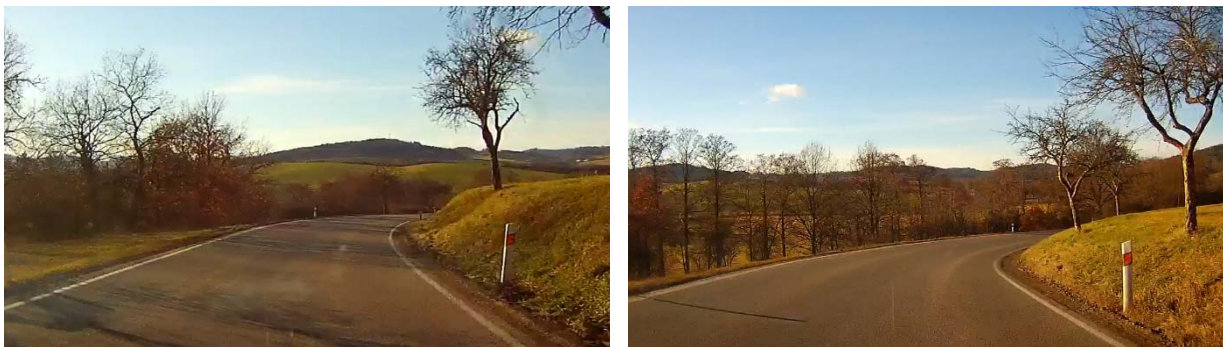
Riziko 6: Km 25,18 a 25,34 Jiné - Absence rozhledu pro zastavení

Závažnost rizika: Střední.

Popis rizika: Absence normového rozhledu pro zastavení ve směru staničení v obloucích v km 25,18 a v km 25,34 (svah ve vnitřním oblouku v místě rozhledu).

Obrázek 7: Rozhledy na zastavení v pravostranných obloucích v km 25,18 a v km 25,36 jsou zkráceny přilehlým svahem.

Doporučení: Odtěžení svahu na vnitřní straně oblouků (možná návaznost na opatření R1 a R5). / Jako dočasné řešení lze snížit rychlost pomocí DZ č. B 20a „Nejvyšší dovolená rychlost“ na 70 km/h.

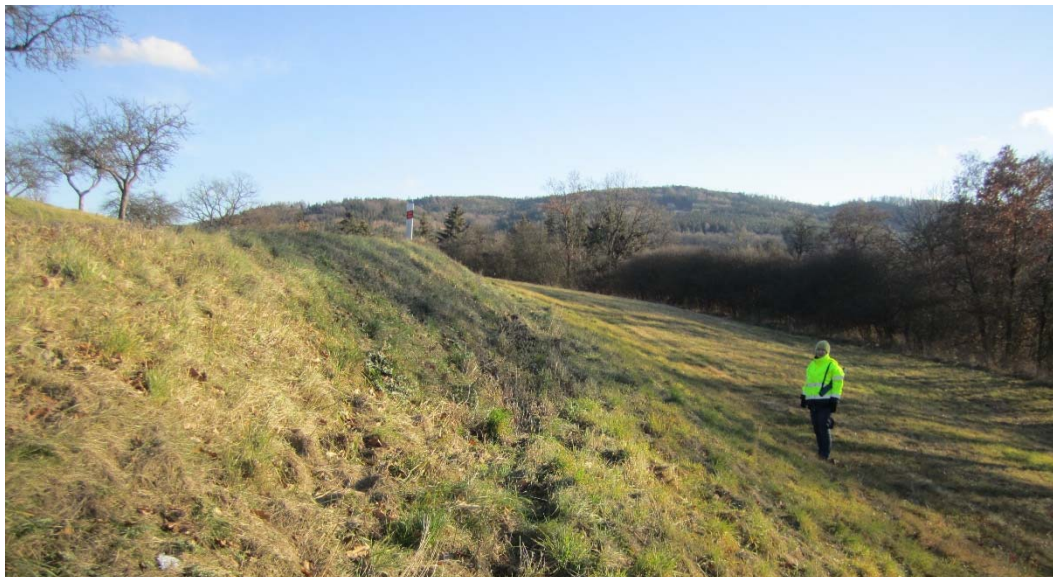
Riziko 7: Km 25,35 Zádržný systém - Absence**Závažnost rizika:** Nízká.**Popis rizika:** Není žádným způsobem zabráněno pádu vozidla ze svahu výšky cca 3,5 m a sklonu cca 1:2. Na tomto místě není umístěn žádný záchytný systém.**Doporučení:** Osazení svodidla v rozsahu dle platné normy.

Obrázek 8: Pohled na svah proti směru staničení (výška figuranta 1,70 m).

| km | Riziko | Opatření | Realizace | Orientační náklady |
|---|---|---|---|---|
| 25,35 | R7 | ocelové svodidlo - doplnit | N | |

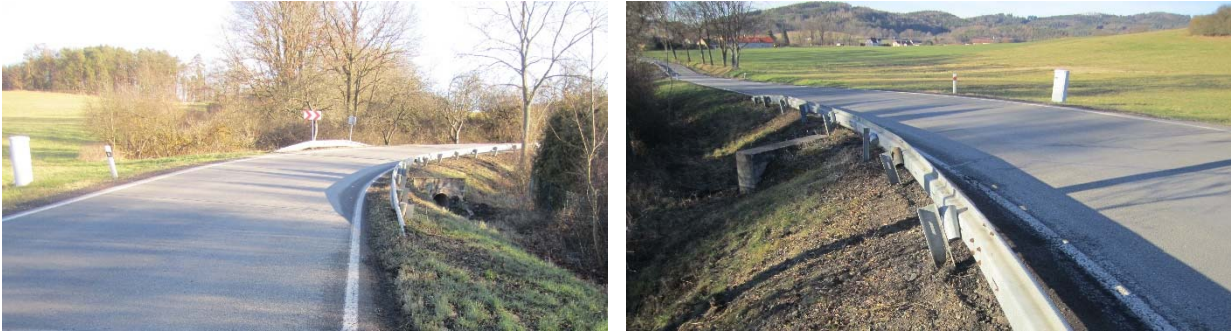
Riziko 8: Km 25,47 Záchytné zařízení - Nefunkčnost**Závažnost rizika:** Střední.**Popis rizika:** Svodidlo vpravo má nedostatečnou délku pro to, aby mohlo plnit svoji záchytnou funkci. Svodidlo vlevo je poškozené, distanční díly a sloupky jsou deformované a svodnice je v nedostatečné výšce (pouze 0,52 m nad hranou zpevnění komunikace).**Doporučení:** Kolmá masivní čela propustku, kvůli kterému je záchytné zařízení instalováno, nahradit čely zapuštěnými do svahu, svodidlo nahradit (možná návaznost na doporučení R1) novým v návaznosti na R7.

Obrázek 9: Vlevo pohled na svodidla proti směru staničení, vpravo pohled na levé svodidlo po směru staničení – deformace sloupků a distančních dílů.

| km | Riziko | Opatření | Realizace | Orientační náklady |
|---|---|---|---|---|
| 25,47 | R8 | čela propustku kolmá nahradit svahovými, ocelové svodidlo - opravit | I | 150 000 |

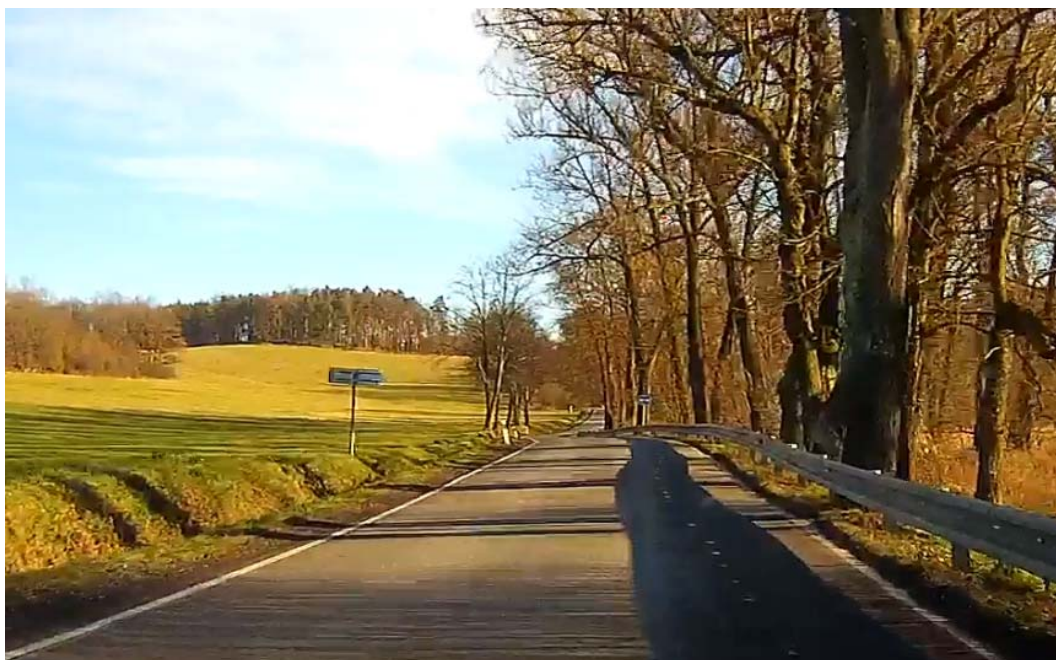
Riziko 9: Km 25,70 – 25,80 Pevné překážky - V deformační zóně svodidla

Závažnost rizika: Střední.

Popis rizika: V deformační zóně svodidla vlevo ve směru staničení jsou vzrostlé stromy a svodidlo tak neplní bezchybně svoji funkci v případě deformace vozidlem.

Obrázek 10: Stromy za svodidlem jsou v deformační zóně záchytného zařízení (pohled na úsek proti směru staničení).

Doporučení: Osadit svodidlo s požadovanou záchytnou funkcí a menší deformační zónou.
/ Stromy odstranit.

| km | Riziko | Opatření | Realizace | Orientační náklady |
|---|---|---|---|---|
| 25,70 - 25,80 | R9 | ocelové svodidlo – vyměnit / stromy - odstranit | N/N | |

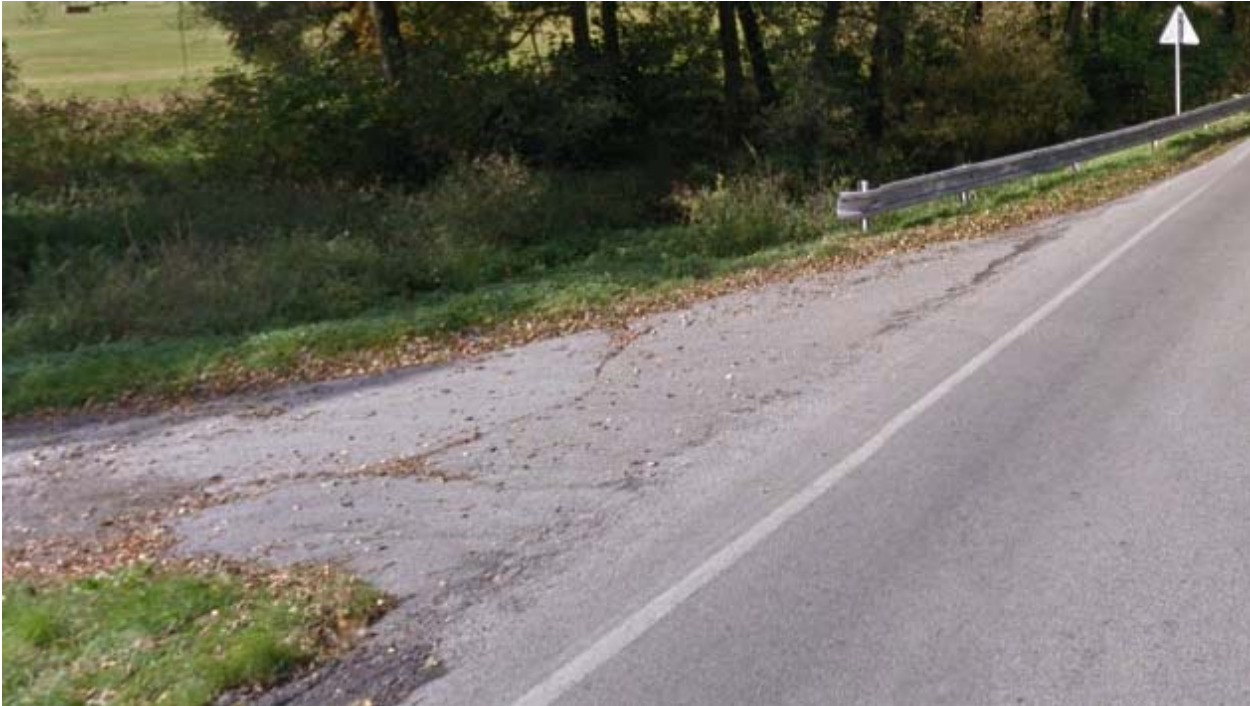
Riziko 10: Km 25,55 Zadržný systém - Nevhodné ukončení svodidla vlevo

Závažnost rizika: Nízká.

Popis rizika: Ukončení svodidla je nevhodně provedeno, existuje riziko vyšší závažnosti zranění v případě nárazu vozidla či cyklisty.

Obrázek 11: Pohled po směru staničení na ukončení svodidla vlevo

Doporučení: Provést ukončení svodidla vhodnějším způsobem tak, aby toto riziko bylo odstraněno (náběh dle příslušných TP).

| km | Riziko | Opatření | Realizace | Orientační náklady |
|---|---|---|---|---|
| 25,55 | R10 | ocelové svodidlo - doplnit | N | |
