**Identifikace dopravně nebezpečných míst a úseků na
vybrané síti Jihočeského kraje**

Úsek: 209 – silnice III/14322 km 2,68 – km 4,16

Březen 2018

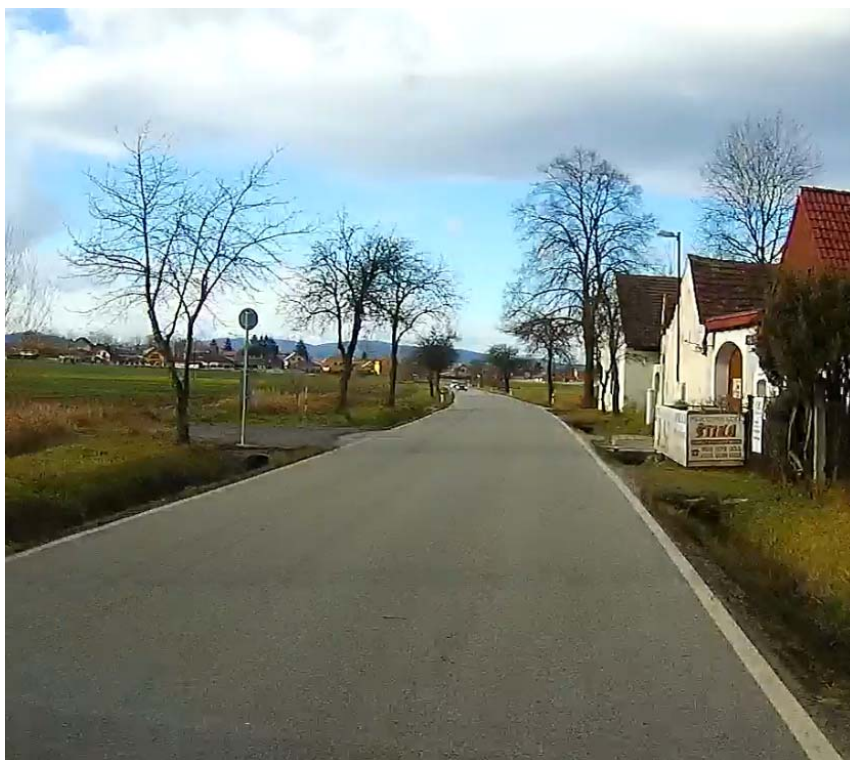
Riziko 1: Km 3,69 Zastávka

Závažnost rizika: Nízká.

Popis rizika: Označníkem je označena jen zastávka ve směru na České Budějovice, označení zastávky v opačném směru chybí. Zastávky jsou umístěny na jízdním pruhu, ve směrovém oblouku a v místě kde je šířka zpevnění cca 5,9 m. Chybí přístup pro pěší na zastávky (podél komunikace jsou příkopy a chybí zde nezpevněné krajnice). Cestující čekají na autobusy ve vjezdech.

Obrázek 3: Pohled na zastávky ve směru na Branišovice.

Doporučení: Řádně označit zastávky autobusu a vybudovat přístupy k těmto zastávkám a provést vybavení zastávek, dle intenzity cestujících.

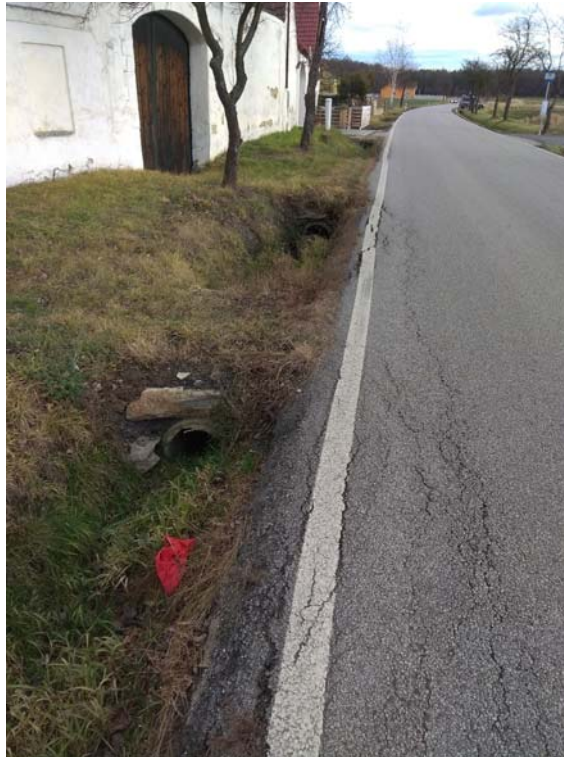
Riziko 2: Km 3,70 Závada povrchu – poškozený okraj zpevnění

Závažnost rizika: Nízká.

Popis rizika: V místě poškození okraje vozovky hrozí jeho odlomení např. pod projíždějícím vozidlem. Riziko se zvyšuje faktem, že celková šířka zpevnění je cca 5,9 m.

Obrázek 4: Poškozený okraj vozovky – pohled ve směru na Č. Budějovice.

Doporučení: Opravit okraj zpevnění a provést nezpevněnou krajnici.

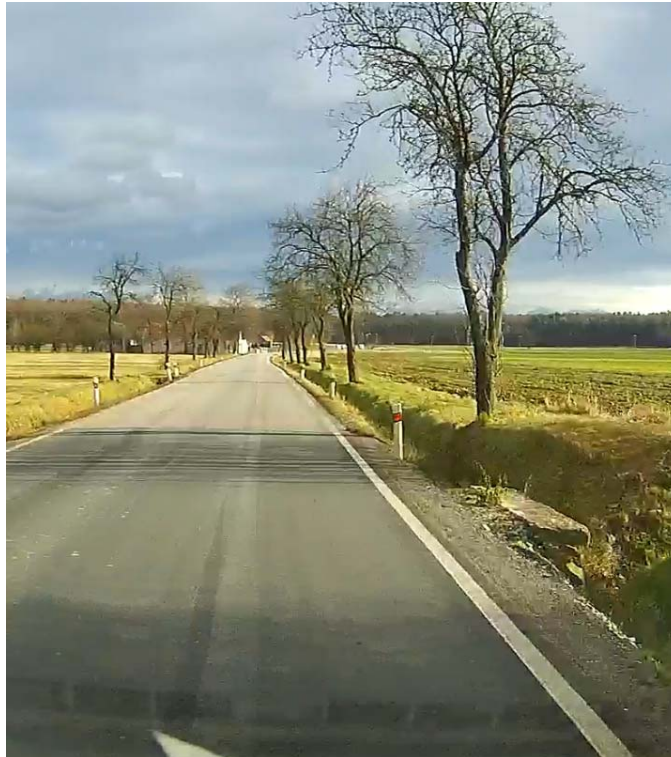
Riziko 3:	Km 3,99 Pevná překážka – vlevo čelo propustku
Závažnost rizika:	Nízká.
Popis rizika:	Bok čela propustku vyčnívající nad terén tvoří pevnou překážku v blízkosti silnice.
Doporučení:	Zapustit bok čela propustku do terénu (nezpevněné krajnice – viz Riziko 5:)

Obrázek 5: Pohled na bok čela propustku ve směru na České Budějovice.

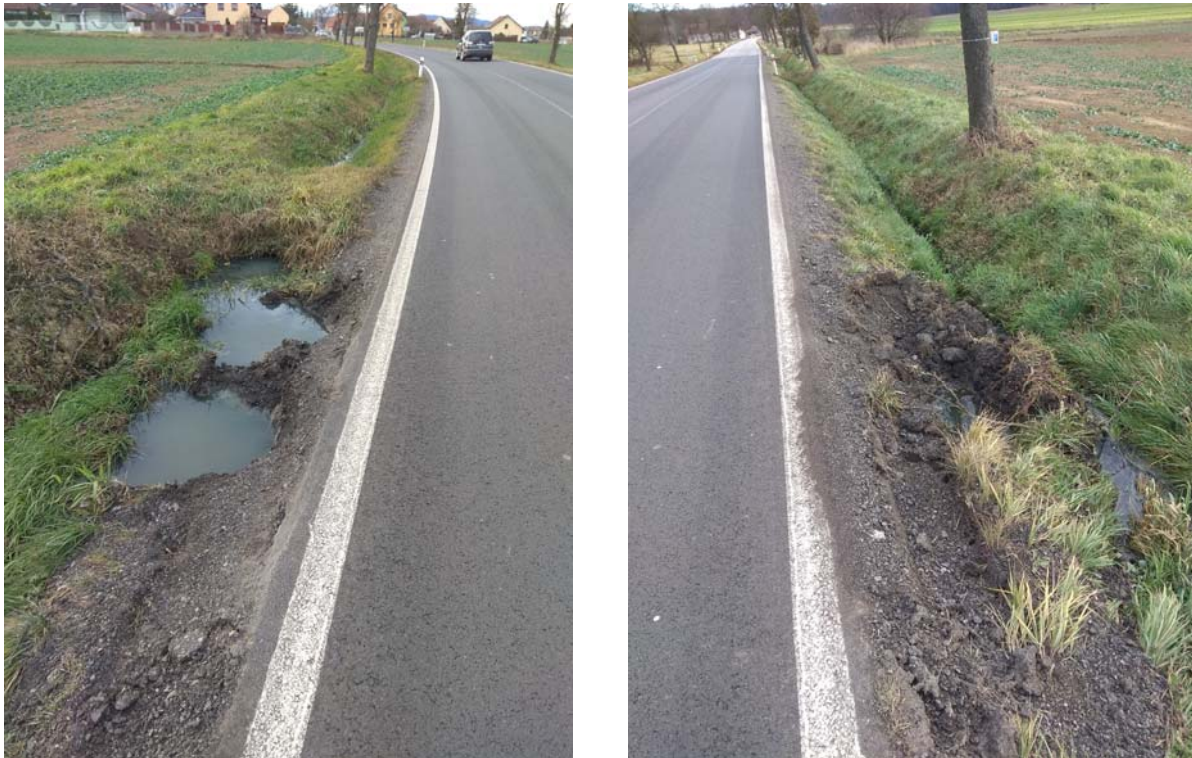
Riziko 4: Km 4,05 Jiné – poškozené těleso silnice vlevo

Závažnost rizika: Střední.

Popis rizika: Poškozený svah silnice znemožňuje návrat vozidla na silnici při vyjetí mimo zpevnění (například při vyhýbání). Déle je snížena únosnost okraje vozovky a tím hrozí převrácení zejména nákladních vozidel.

Obrázek 6: Poškozené těleso silnice – vlevo pohled ve směru na Branišov, vpravo pohled ve směru na Č. Budějovice.

Doporučení: Opravit poškozené těleso komunikace.

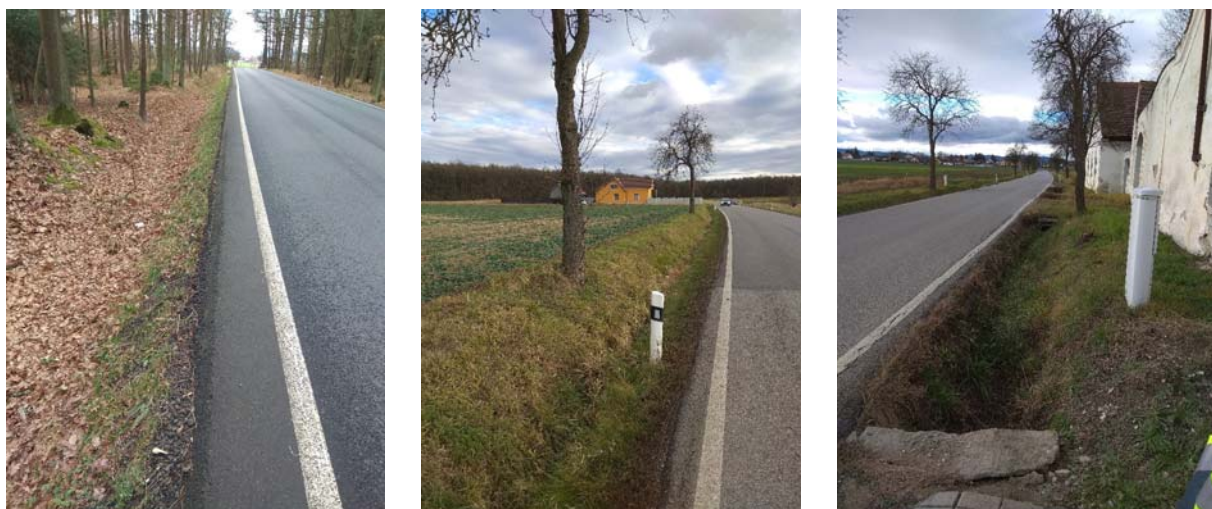
Riziko 5: Km 2,68 – 4,16 Krajnice – chybějící nebo nedostatečná šířka nezpevněné krajnice

Závažnost rizika: Střední.

Popis rizika: Chybějící nebo nedostatečně široká nezpevněná krajnice zvyšuje pravděpodobnost dopravní nehody, protože řidiči neumožní při chybě návrat na zpevněnou část silnice.

Obrázek 7: Příklady chybějících nezpevněných krajnic.

Doporučení: Provést nezpevněné krajnice.
