**Identifikace dopravně nebezpečných míst a úseků na  
vybrané síti Jihočeského kraje**

**Úsek: 494 – silnice II/163 km 35,145 – km 36,395**

Březen 2018

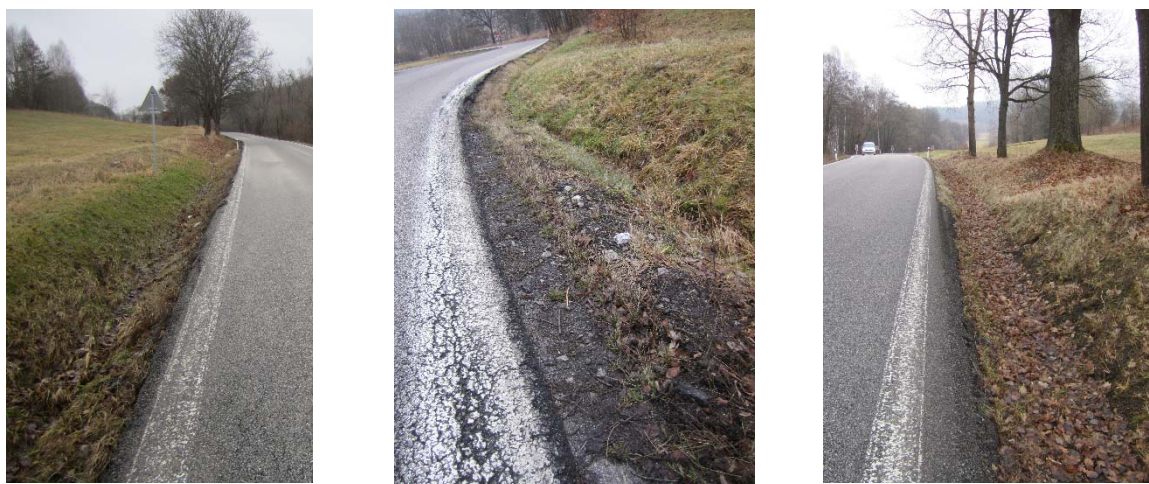
**Riziko 1:** **Km 35,15 – 36,40 Krajnice – chybějící, nadvýšená, pokleslá krajnice nebo nedostatečná šířka nezpevněné krajnice**

**Závažnost rizika:** Střední

**Popis rizika:** Chybějící nebo nedostatečně široká nezpevněná krajnice zvyšuje pravděpodobnost dopravní nehody, protože řidiči neumožní při chybě a vyjetí návrat na zpevněnou část silnice. Nedostatečná šířka a sklonové poměry nezpevněné krajnice neumožňují využití celé šířky komunikace (její zpevněné i nezpevněné části), komunikace tak není odpouštějící a vzhledem k 16 % nákladní dopravy z celkového počtu vozidel je tak komunikace bez odpovídající zpevněné krajnice nebezpečná. Pokleslá krajnice neumožňuje vozidlům její plné využití a následný návrat na zpevněnou část komunikace.

Obrázek 3: Příklady chybějících nezpevněných krajnic.

**Doporučení:** Provést nezpevněné krajnice, dosypání nezpevněné části krajnice, provedení její odpovídající šířky a sklonu.

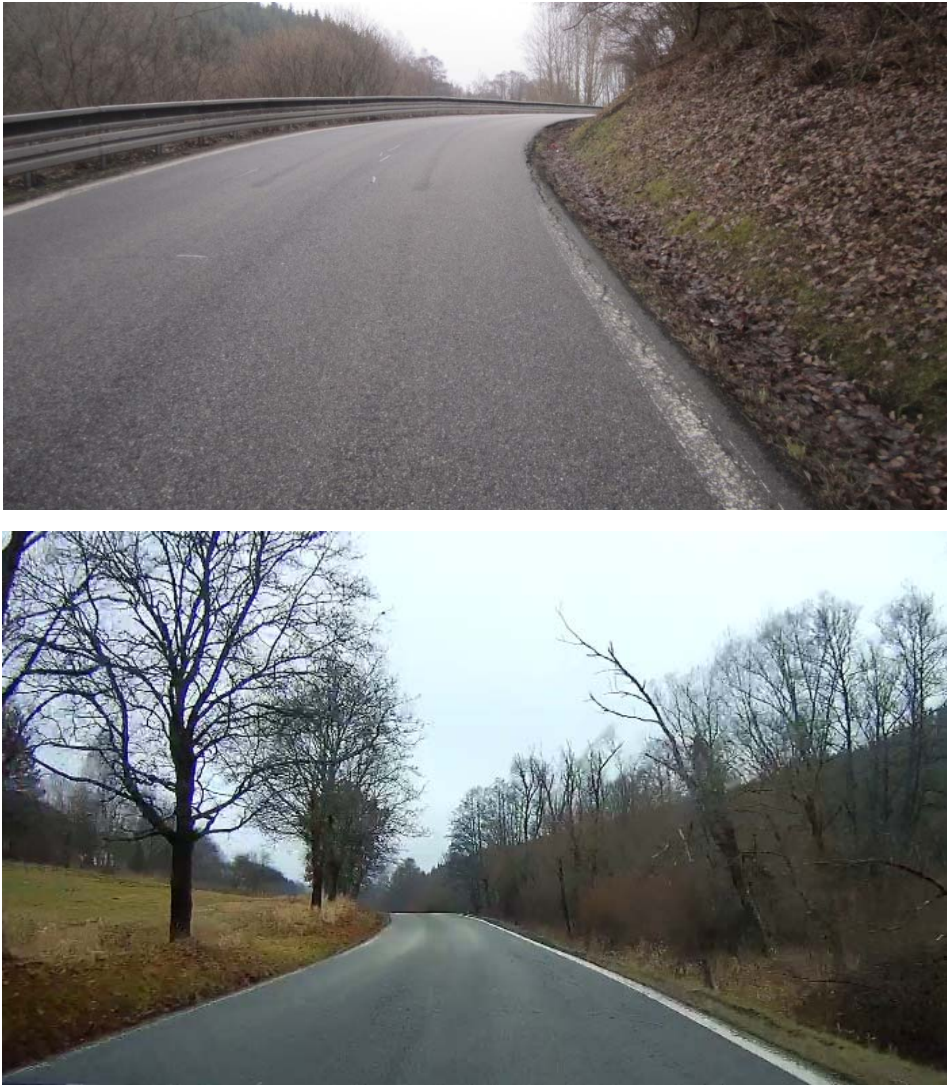
**Riziko 2:** **Km 35,15 – 36,16 Dopravní značení - nedostatečné vedení komunikace**

**Závažnost rizika:** Střední.

**Popis rizika:** Chybějící nebo poškozené směrové sloupky, nevýrazné vodorovné dopravní značení, nedostatečné vedení ve směrovém oblouku.

Obrázek 4: Nedostatečné vedení komunikace.

**Doporučení:** Obnova a doplnění směrových sloupků, obnova vodorovného dopravního značení, do směrového oblouku v km 35,33 osadit SDZ č. Z3 „Vodící tabule“ s jednou šipkou 3x.

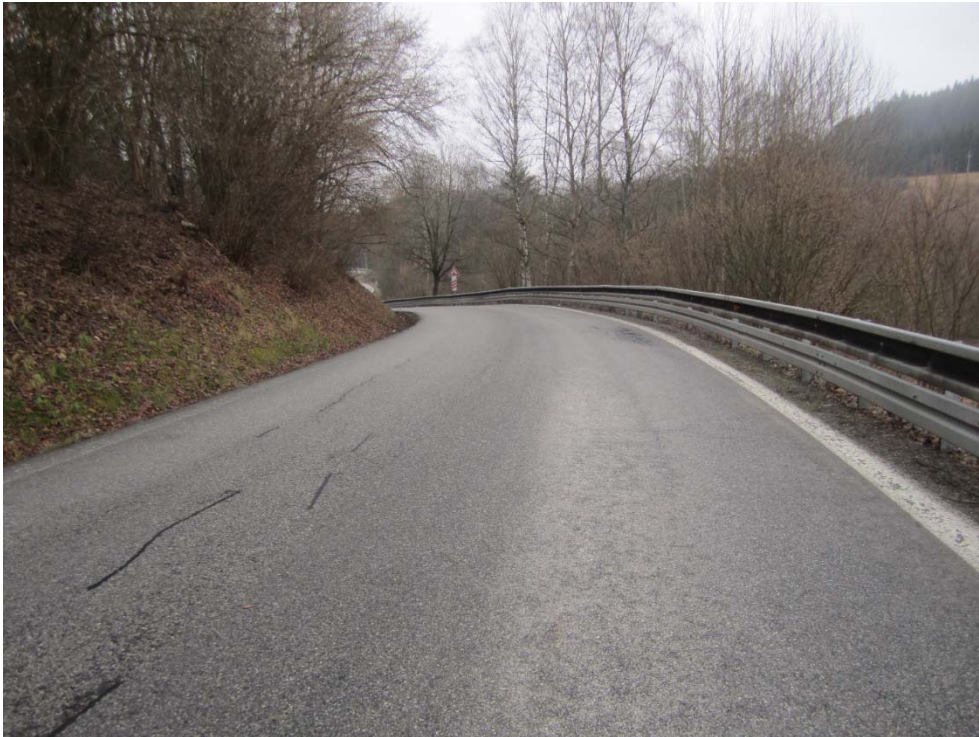
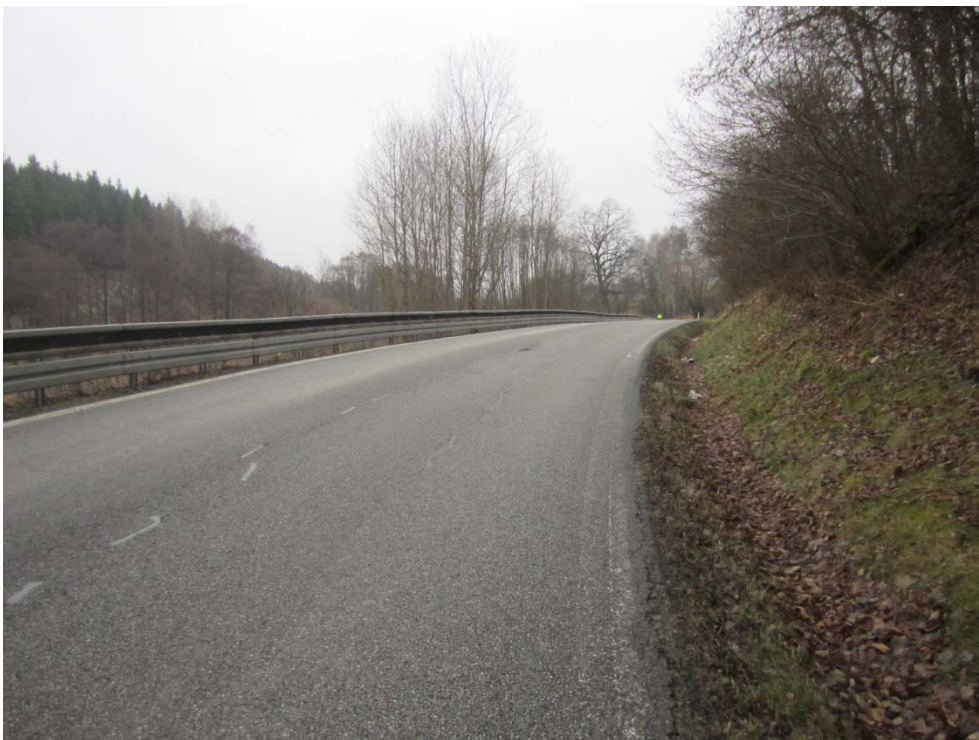
- Riziko 3:** Km 35,33 Směrový oblouk - nedostatečné rozhledové poměry ve směrových obloucích
- Závažnost rizika:** Vysoká.
- Popis rizika:** Svahové poměry nebo vzrostlá zeleň v blízkosti komunikace zabraňují dostatečným rozhledům pro zastavení ve třech směrových obloucích na sledovaném úseku komunikace.
- Doporučení:** Odstranění svahu a zeleně v rozhledových polích.

*Obrázek 5: Směrový oblouk s nedostatečnými rozhledovými poměry.*

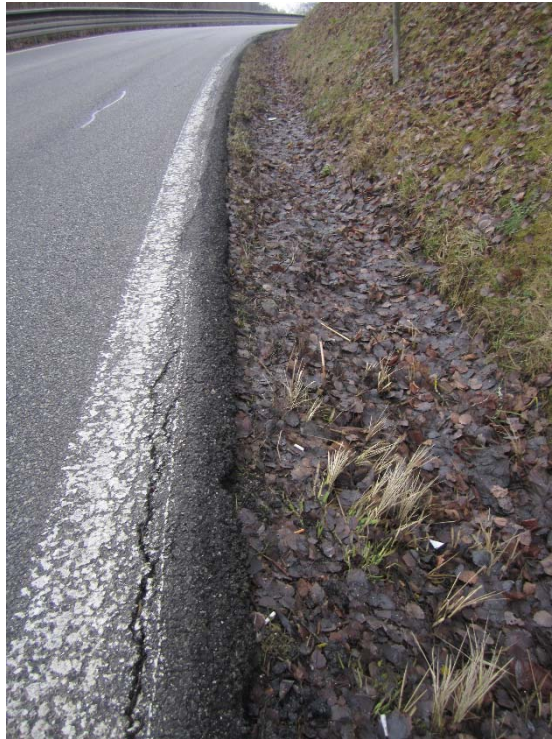
<b>Riziko 4:</b>	<b>Km 35,4 – 35,6 (vpravo) Odvodnění - nefunkční zařízení</b>
<b>Závažnost rizika:</b>	Nízká.
<b>Popis rizika:</b>	Odvodňovací zařízení není z důvodu zanesení materiálem funkční.
<b>Doporučení:</b>	Vyčištění, obnova a pravidelná údržba odvodňovacího zařízení.

Obrázek 6: Zanesené odvodňovací zařízení.

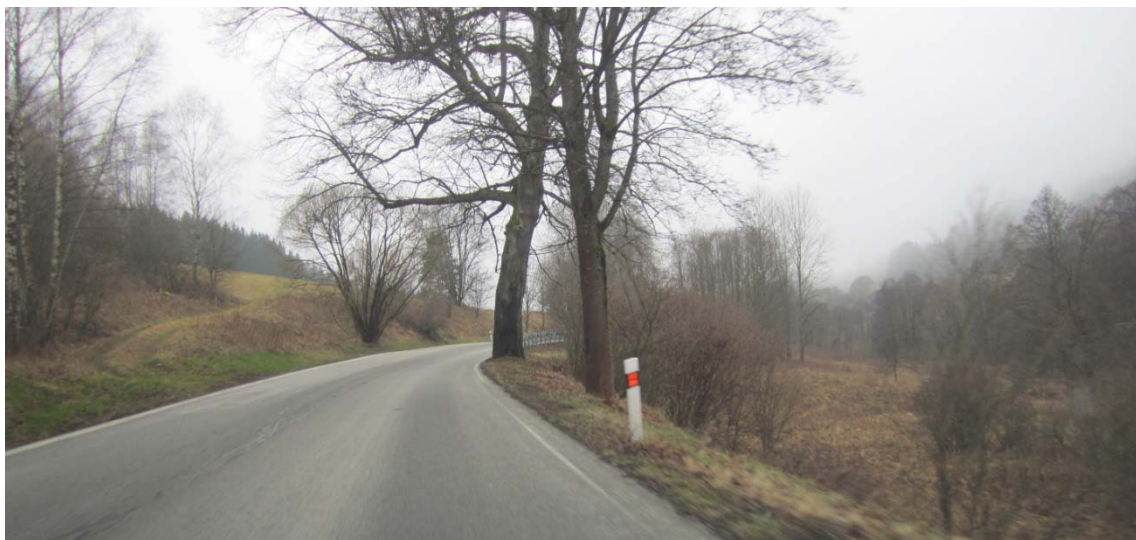
**Riziko 5:** Km 35,5 Zádržný systém – nedostatečná délka

**Závažnost rizika:** Střední

**Popis rizika:** Nedostatečná délka svodidla za směrovým obloukem a nechráněný vysoký násyp před směrovým obloukem může zhoršovat následky dopravních nehod v případě vyjetí vozidla mimo komunikaci (před i za ukončením svodidla).

Obrázek 7: Pohled na nedostatečnou délku svodidla

**Doporučení:** Prodloužení svodidla.

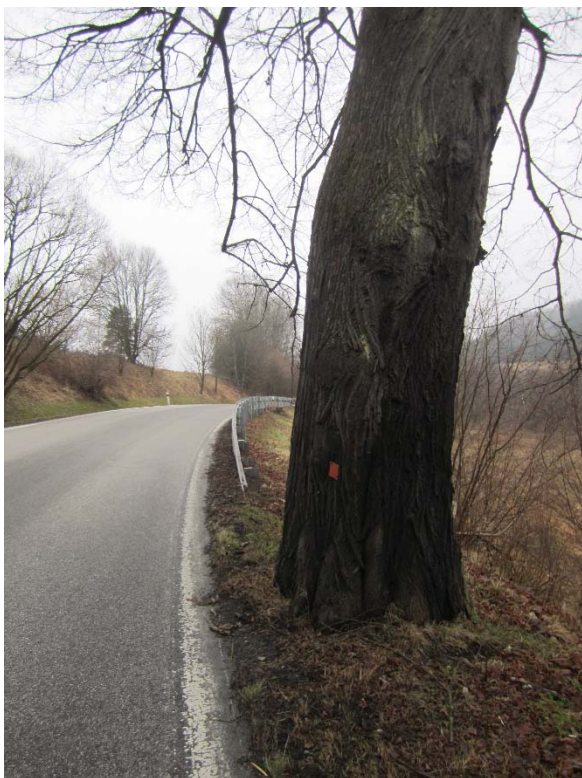
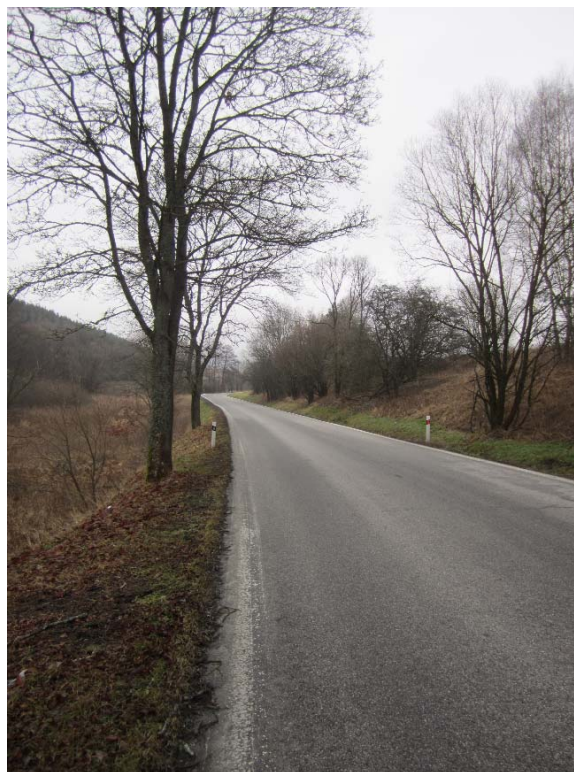
**Riziko 6: Km 35,5 Pevná překážka – vzdálenost****Závažnost rizika:** Vysoká**Popis rizika:** Vzdálenost vzrostlých stromů blízko u komunikace není bezpečná z pohledu následků při vyjetí vozidla mimo vozovku. Tyto stromy představují pevnou překážku, které nejsou v souladu s principem tzv. odpouštějících komunikací.**Doporučení:** Odstranění zeleně.

Obrázek 8: Pohled na pevné překážky v blízkosti komunikace

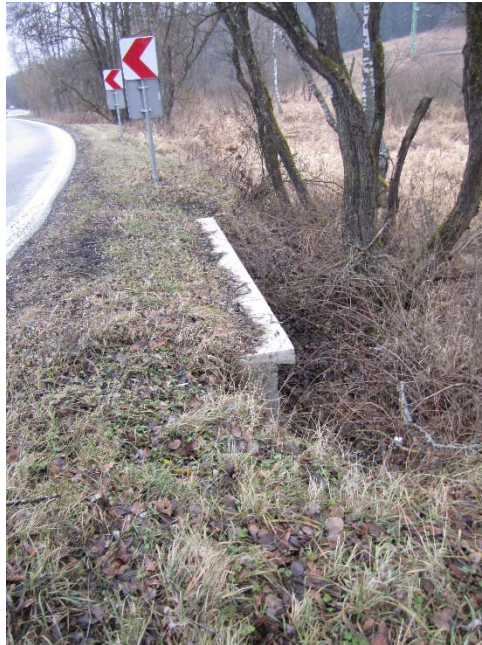
**Riziko 7: Km 36,1 Pevná překážka – vlevo čelo propustku****Závažnost rizika:** Střední**Popis rizika:** Betonové čelo propustku tvoří pevnou překážku ve směrovém oblouku v blízkosti komunikace. Případný náraz vozidla do této překážky může zhoršit následky dopravní nehody.**Doporučení:** Osazení záchytného systému odpovídajících parametrů.

Obrázek 9: Pohled na čelo propustku vlevo ve směru na Dolní Dvořiště.
