**Identifikace dopravně nebezpečných míst a úseků na
vybrané síti Jihočeského kraje**

Úsek: 574 – silnice III/12229, km 4,89 – km 6,07

Březen 2018

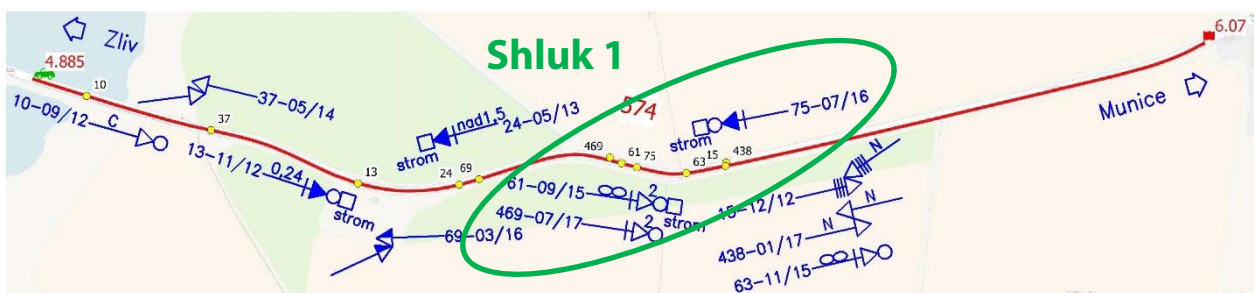
Obrázek 2: Kolizní diagram sledovaného úseku.

Z kolizního diagramu je patrné, že nehody tvoří jeden místní shluk v inflexu mezi dvěma protisměrnými oblouky malých poloměrů (cca 80 – 100 m) v km 5,48. Ostatní nehody shluky netvoří.

Shluk 1: Shluk DN 61, 75, 469 – Hlavní příčinou těchto nehod bylo nepřizpůsobení rychlosti a za koncem oblouku následné vyjetí mimo vozovku s případnou srážkou s pevnou překážkou (stromy). Všechny nehody ve shluku se udály na mokřém povrchu, při jedné došlo ke smyku.

Doporučení: Z pohledu trasování komunikace je nevhodná kombinace dlouhé přímé od Munic a posledního oblouku o malém poloměru (směrem po směru staničení). Obecně by místo 4 oblouků menšího poloměru byl vhodnější jeden směrový oblouk zvláště, pokud je úsek veden mezi poli a v poměrně plochém terénu. Vzhledem ke shluku nehod a ostatním nehodám na úseku (na mokřím nebo znečištěném povrchu) - prověření protismykových vlastností vozovky v celé délce úseku. V případě nevyhovujících protismykových vlastností, úprava (výměna obrusné vrstvy) ve směrovém oblouku nebo celého úseku. Doporučení viz Riziko 4:.

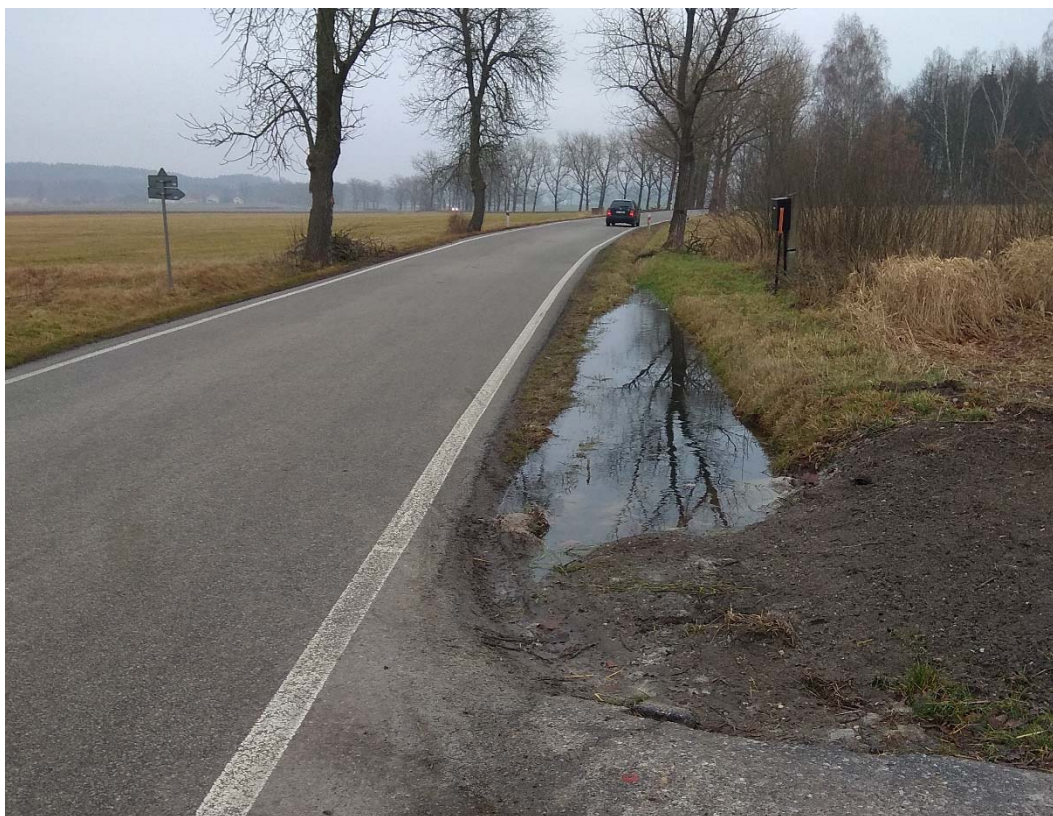
Riziko 1: Km 5,06 Odvodnění – Nefunkční odvodnění

Závažnost rizika: Nízká.

Popis rizika: Oboustranný příkop není plně funkční – v době prohlídky byl plný vody, bez odtoku. Hladina byla hodně vysoko, hrozí rozlití na vozovku, v krajním případě utonutí cyklisty.

Obrázek 3: Pohled po směru staničení na vodu stojící v pravém příkopu.

Doporučení: Pročištění příkopu, odvedení vody.

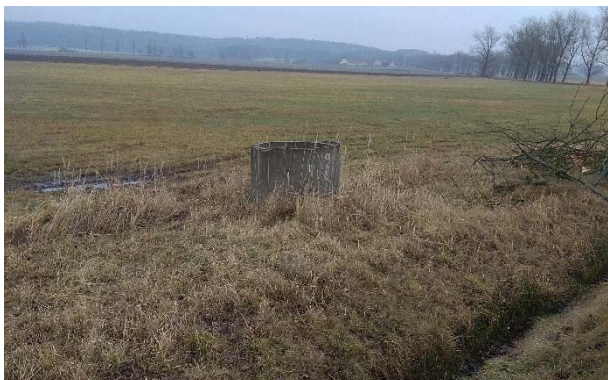
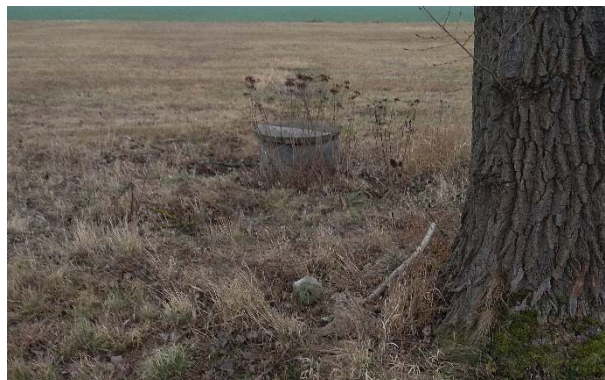
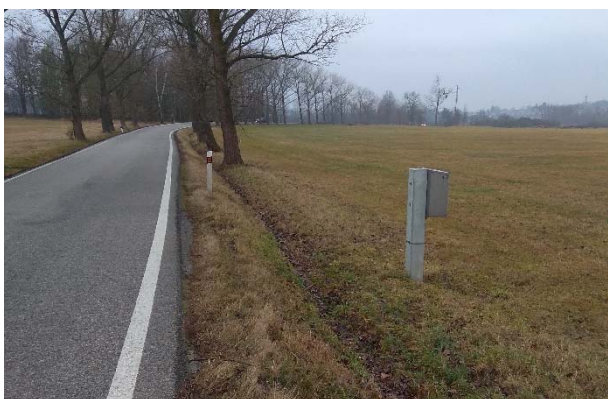
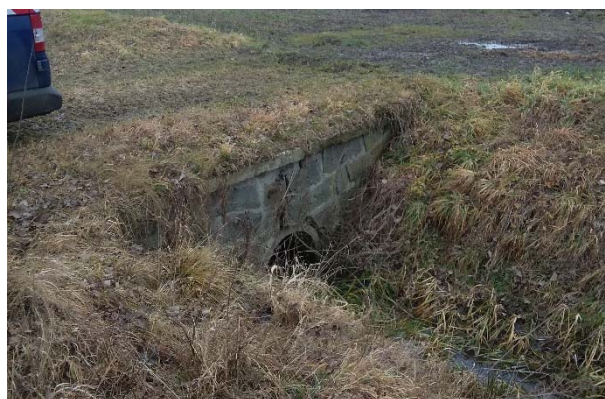
Riziko 2: Km 5,07 - 6,07, 5,07, 5,08, 5,15, 5,40, 5,44, 5,45, 5,56 Pevná překážka

Závažnost rizika: Střední.

Popis rizika: Pevné překážky v blízkosti PK. Jedná se o tyto rizika:

km 5,07 – betonová skruž vlevo ve vzd. 7,6 m od hrany zpevnění, 0,4 m pod hranou,

km 5,40 – rozvodná skříň vlevo ve vzd. 3,2 m od hrany zpevnění, 0,7 m pod hranou,

km 5,44 – kolmé čelo propustku na kanále,

km 5,45 – betonová skruž vpravo ve vzd. 6,8 m od hrany zpevnění, 0,4 m pod hranou,

Obrázek 4: Zleva doprava a dolů – km 5,07 betonová skruž vlevo, km 5,45 betonová skruž vpravo, km 5,40 rozvodná skříň vlevo, km 5,44 kolmé čelo propustku na kanále.

Doporučení: Stromy do vzdálenosti 2,5 m od hrany zpevnění vykácet, zbytek ochránit. Betonové skruže zapustit do terénu nebo ochránit. Rozvodné skříň přeložit nebo ochránit. Kolmé čelo propustku nahradit svahovým.

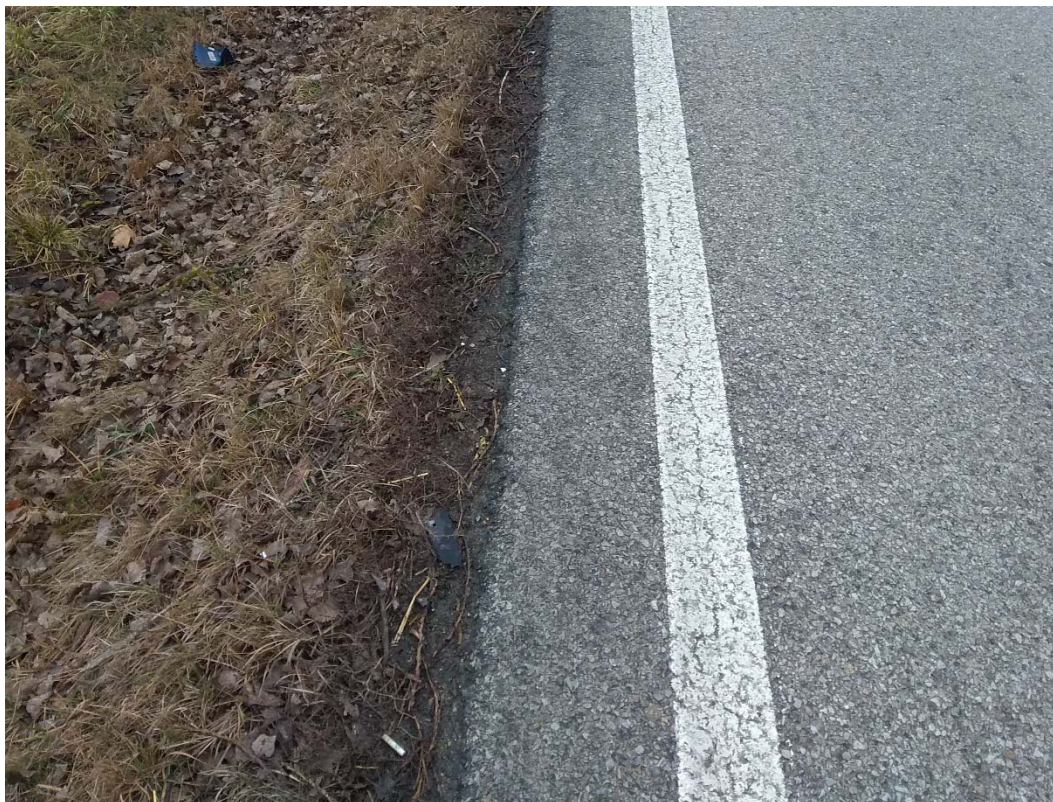
Riziko 3: Km 5,17 – 6,07 Jiné – Nedostatečná šířka zpevnění

Závažnost rizika: Střední.

Popis rizika: Šířka v přímé (cca 5,0 m) v km 5,58 – 6,07 neodpovídá intenzitě a významu komunikace. Šířka zpevnění v obloucích v km 5,17 – 5,58 není dostatečná pro komfortní míjení vozidel.

Obrázek 5: Pohled na hranu zpevnění – nezpevněná krajnice je pojížděna i v přímé, což ukazuje na nedostatečnou šířku zpevnění.

Doporučení: Rozšíření komunikace, aby odpovídala kategorii alespoň S 7,5, především v obloucích.

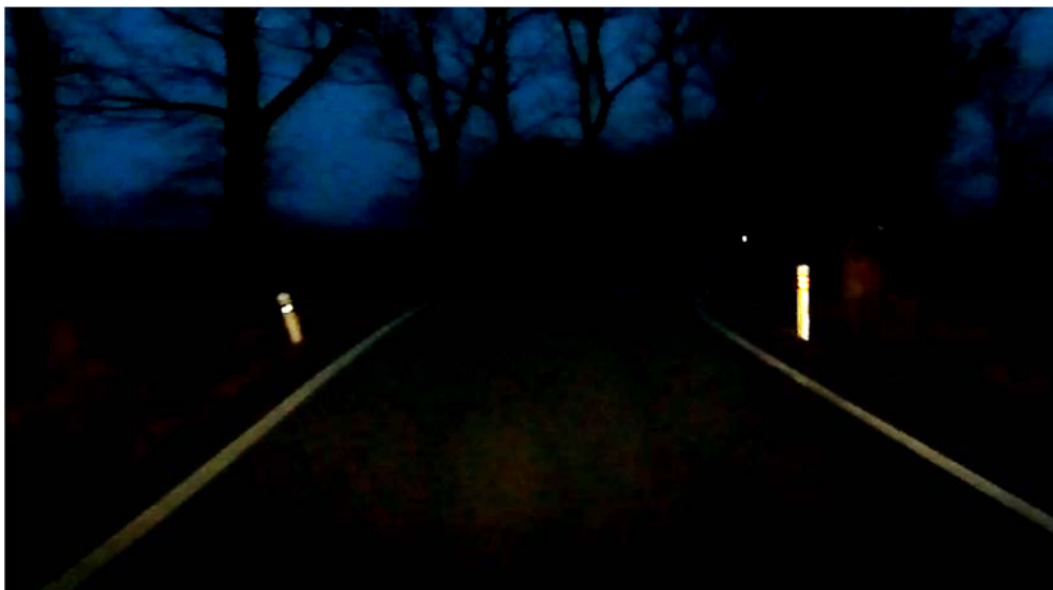
Riziko 4: **Km 5,24, 5,43 a 5,53 Směrový oblouk – Nedostatečné vedení**

Závažnost rizika: Střední.

Popis rizika: Stávající VDZ a silniční směrové sloupky neposkytují při snížené viditelnosti dostatečné informace o vedení komunikace. V úseku km 5,43 – 5,53 (shluk DN 1) jsou zde nehody na za mokra - pravděpodobně nedostatečné protismykové vlastnosti krytu vozovky.

Obrázek 6: Pohled proti směru staničení do oblouku v km 5,53 za snížení viditelnosti (záběr z videokamery).

Doporučení: Vzhledem k poloměřům oblouků je vhodné na ně upozornit pomocí DZ č. A 2a a dodatkové tabulky č. E 1. Podél všech oblouků by bylo vhodné zahustit silniční směrové sloupky. Prověření protismykových vlastností vozovky v celém úseku shluku DN. V případě nevyhovujících protismykových vlastností, úprava (výměna ohrubovací vrstvy) ve směrovém oblouku nebo celého úseku shluku DN. Případně změnit směrové vedení silnice zejména v km 5,43 – 5,53.

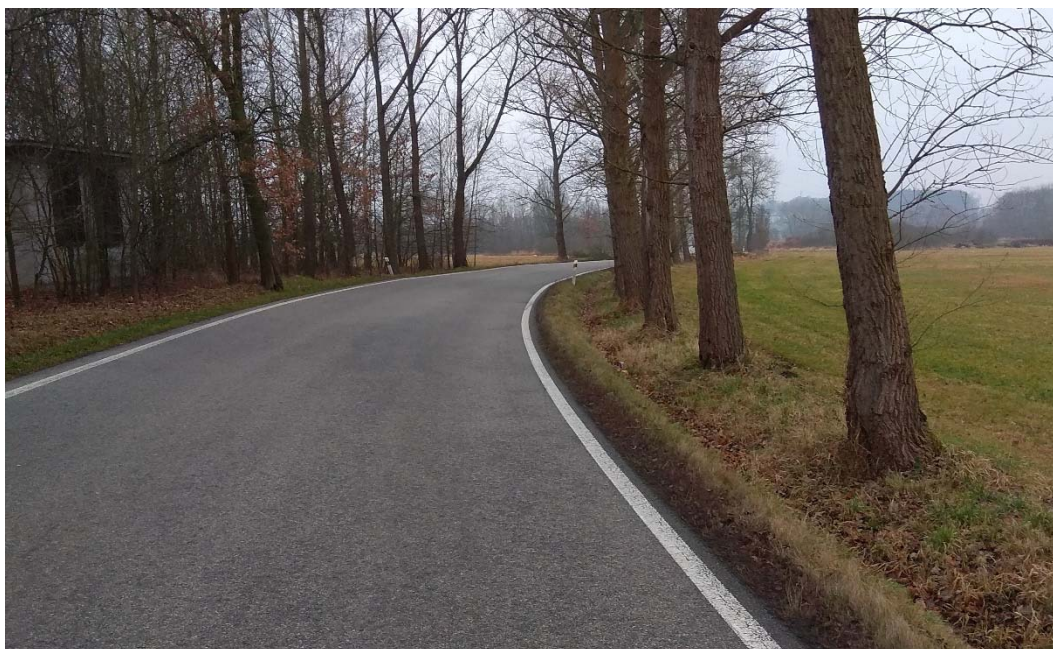
Riziko 5: Km 5,24, 5,43 a 5,53 Směrový oblouk – Nedostatečný rozhled pro zastavení

Závažnost rizika: Střední.

Popis rizika: Není dodržen rozhled pro zastavení, překážku tvoří stromy.

Obrázek 7: Pohled proti staničení do oblouku v km 5,24 (délka rozhledu 67 m).

Doporučení: Stromy odstranit.
