**Identifikace dopravně nebezpečných míst a úseků na
vybrané síti Jihočeského kraje**

Úsek: 621 – silnice II/156 km 15,67 – 17,23

Březen 2018

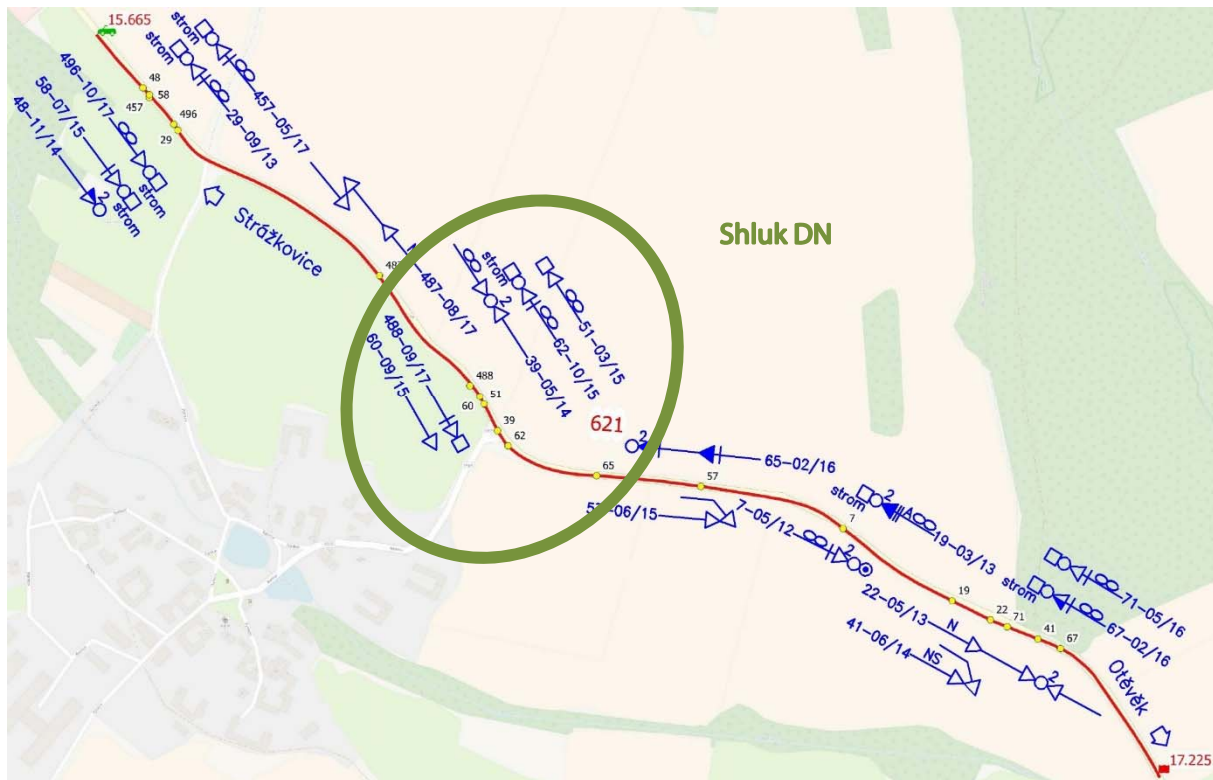
Obrázek 2: Kolizní diagram sledovaného úseku.

Identifikovaný **shluk DN**, co se týká polohy a nehodového děje, se nachází v km cca 16,35 (nehody č. 39, 51, 60, 62, 488), kde na úseku cca 80 m se mezi lety 2012-2017 stalo 5 DN, u kterých byli 3 lidé lehce zraněni. Dvě DN se staly za mokra a u 3 DN došlo ke smyku. Pravděpodobnou společnou hlavní příčinou DN je, že řidiči špatně zvolí rychlost jízdy, která je potřebná k bezpečnému projetí směrových oblouků. Vzhledem k tomu, že se jedná o směrové oblouky a poloměr cca 140 m resp. cca 100 m je mezní rychlost bezpečného průjezdu obloukem za určitých podmínek přibližně 75 km/h resp. 65 km/h. Celý problém umocňuje fakt, že ve směru od Strážkovic se předmětné místo nachází na vrcholu dlouhého stoupání (kde dochází ke snížení podélného sklonu) a z druhé strany po úseku v přímé. Silnice má nedostatečnou šířku nezpevněných krajnic a nedostatečné rozšíření jízdních pruhů v obloucích. Doporučení k sanaci shluku - Riziko 4:.

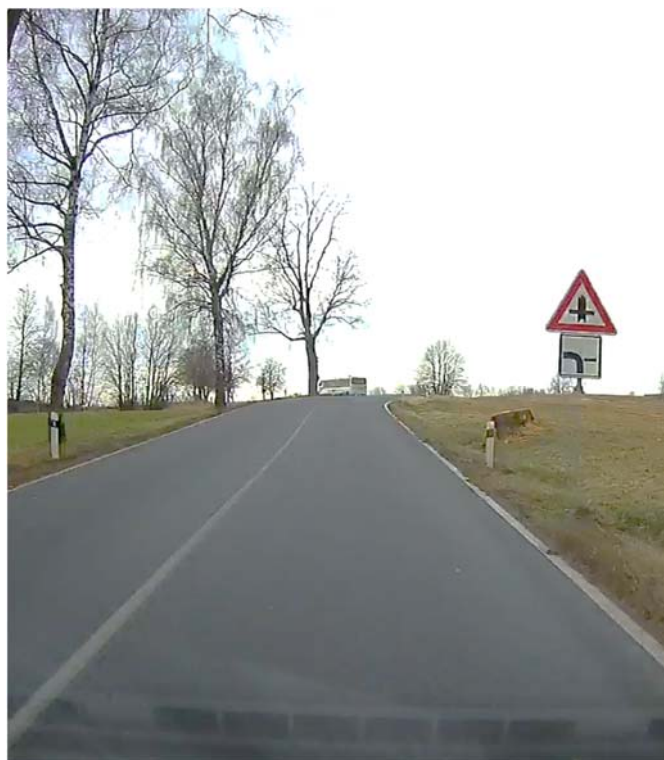
Riziko 1: Km 15,78 Směrový oblouk – nevhodné vedení trasy

Závažnost rizika: Střední.

Popis rizika: Tento směrový oblouk je pro řidiče za snížené viditelnosti špatně „čitelný“, protože DZ č. P 1 včetně dodatkové tabulky č. E 2b a dopravní zařízení č. Z 3 umístěné v následujícím oblouku řidiči naznačuje, že se blíží k pravostrannému směrovému oblouku, ale před tímto obloukem je ještě, proti zásadám trasování pozemních komunikací, vložen oblouk levostranný.

Obrázek 3: Pohled na směrový oblouk km 15,78 ve směru na Otěvěk.

Doporučení: Změnit trasování pozemní komunikace, jako nízkonákladové opatření navrhuje osadit směrové sloupky po 10 m a obnovit VDZ – viz Riziko 8:.

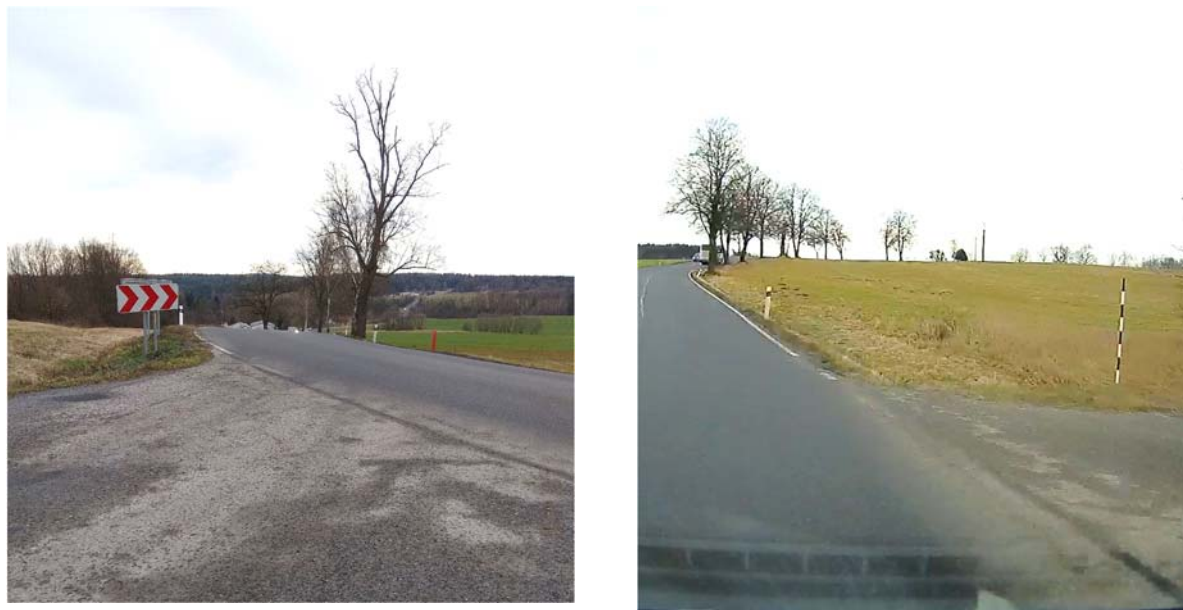
Riziko 2: Km 15,86 Křižovatka – nedostatečný rozhled

Závažnost rizika: Střední.

Popis rizika: Rozhled z místní/úcelové komunikace na sil. II/156 vpravo je cca 100 a je omezen stromy, rozhled vlevo je cca 80 m a je omezen podélným profilem tras silnice II/156.

Obrázek 4: Pohled na sil. II/156 vlevo od křižovatky a vpravo.

Doporučení: Z rozhledového trojúhelníku vpravo odstranit strom/stromy. Vlevo zvětšit poloměr zakružovacího oblouku nebo osadit odrazové zrcadlo.

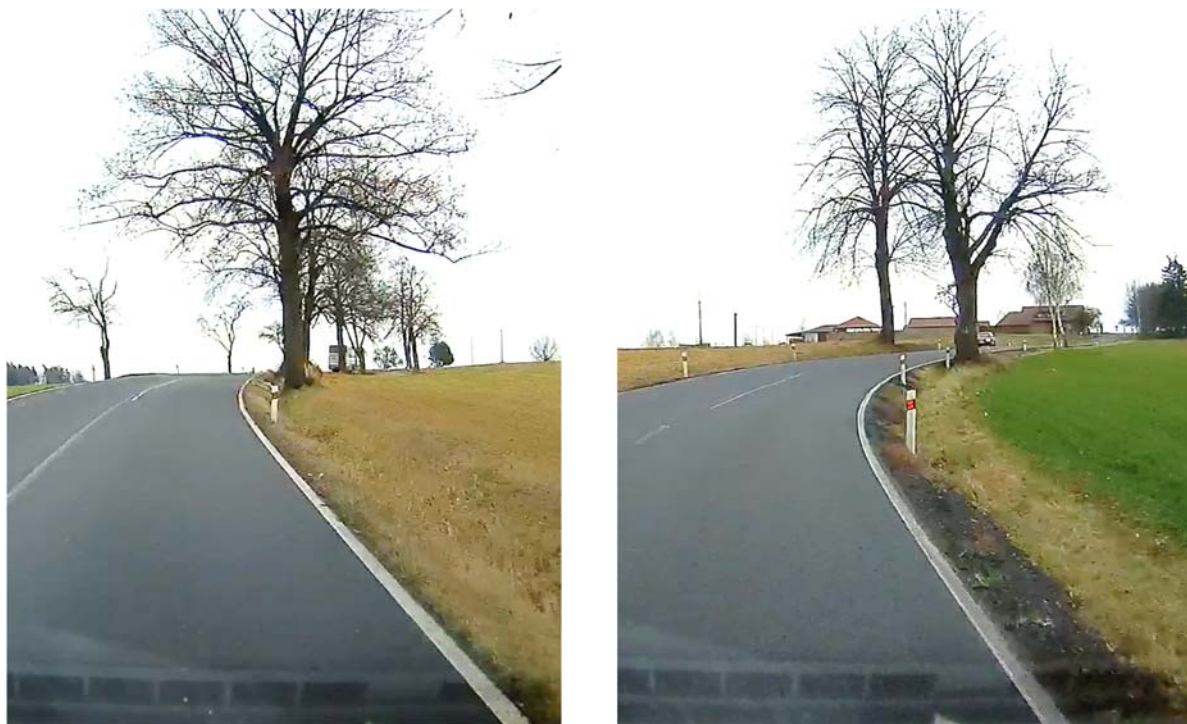
Riziko 3: Km 15,95 – 16,13 a 17,09 Km Směrové oblouky – Stromy omezující rozhled pro zastavení vozidla

Závažnost rizika: Nízká.

Popis rizika: Nedostatečný rozhled pro zastavení vozidla zvyšuje možnost vzniku dopravní nehody.

Obrázek 5: Zeleň omezující rozhled pro zastavení.

Doporučení: Odstranit stromy v rozhledovém poli pro zastavení.

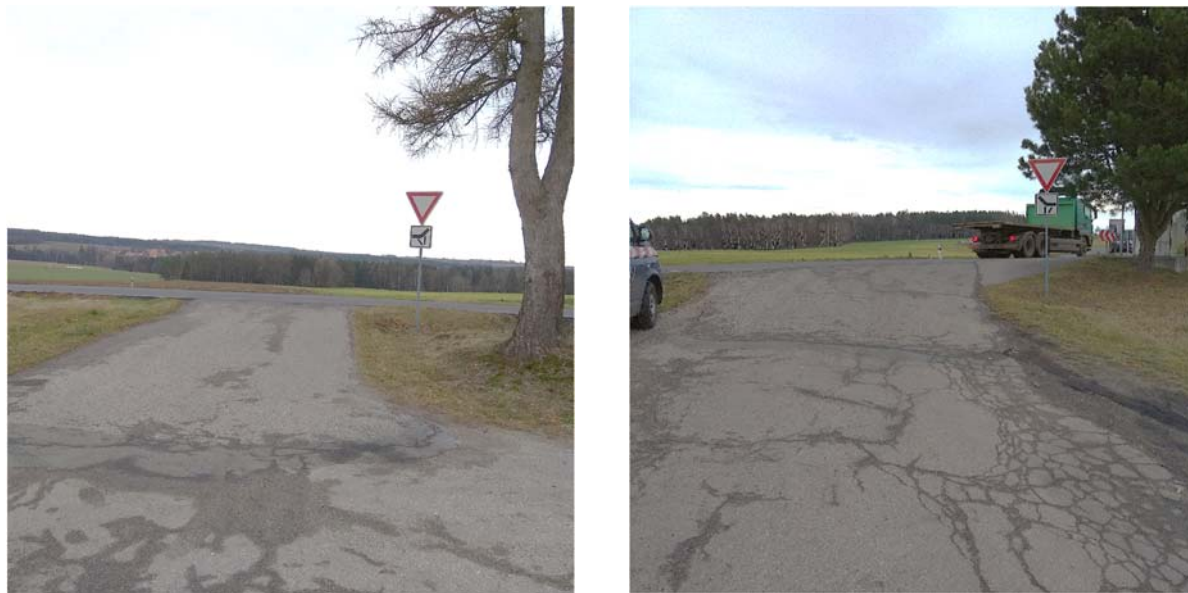
Riziko 4: Km 16,32 – Křižovatka vidlicová**Závažnost rizika:** Nízká.**Popis rizika:** Uspořádání křižovatky může vést k neočekávaným pohybům v prostoru křižovatky. Povrch větve křižovatky sil. III/1565 je ve špatném stavu (mozaikové trhliny).**Doporučení:** Přestavba na stykovou křižovatku.

Obrázek 6: Pohled z vedlejší pozemní komunikace na křižovatku sil. II/156 x III/1565.

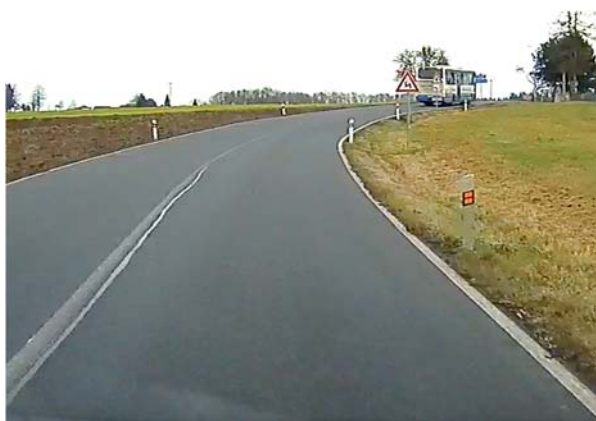
Riziko 5: Km 16,35 Směrové oblouky – nevhodné vedení trasy**Závažnost rizika:** Vysoká.**Popis rizika:** PK neusměrňuje řidiče k volbě správné rychlosti k bezpečnému projetí směrových oblouků – viz shluk DN.**Doporučení:** Provést „narovnání“ směrového vedení sil. II/156, nahradit 4 protisměrné oblouky (poloměřů kolem 100 m) ideálně jedním obloukem.

Obrázek 7: Směrové oblouky v km 16,35, pohled ve směru na Otěvěk.

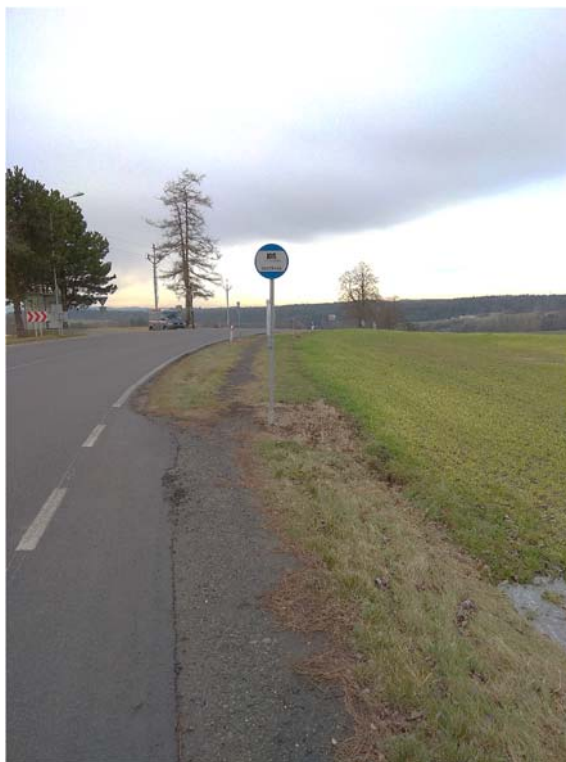
Riziko 6: Km 16,38 Zastávka vlevo – nevhodné umístění**Závažnost rizika:** Střední.**Popis rizika:** Autobusová zastávka na jízdním pruhu na vnitřní straně oblouku o malém poloměru - zvýšené riziko středu vozidla při předjíždění autobusu, a to zejména s vozidly napojující se na sil. II/156 ze silnice III/1565 (od Rankova).**Doporučení:** Přemístění autobusové zastávky, vybudování zálivu a provedení nástupiště a přístupu pro pěší.

Obrázek 8: Zastávka na jízdním pruhu ve směru na Strážkovice.

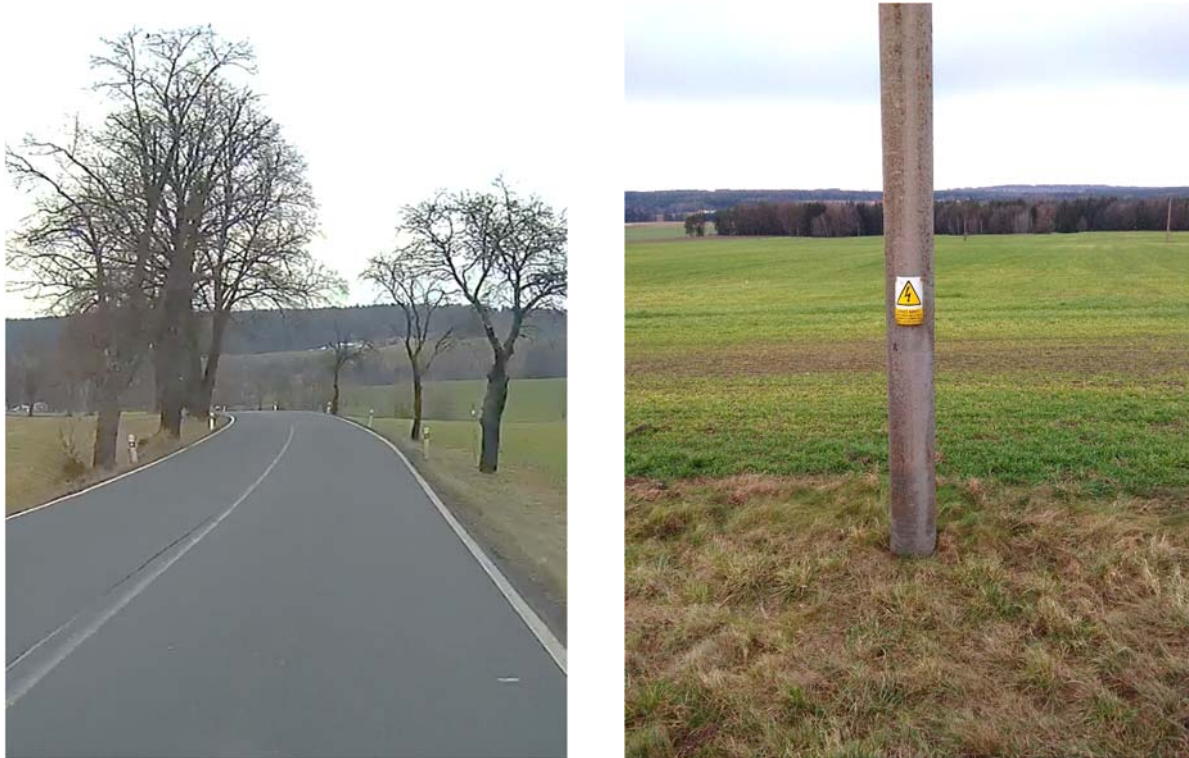
Riziko 7: Km 15,67 – 17,23 Pevné překážky podél silnice**Závažnost rizika:** Střední.**Popis rizika:** Stávající vzrostlé stromy v úrovni nebo pod úrovní zpevnění silnice II/156, které jsou v průměrné vzdálenosti cca 1,7 m, výrazně zhoršují následky dopravních nehod. Další pevnou překážkou v blízkosti PK je betonový sloup elektrického vedení.**Doporučení:** Odstranit stromy a přeložit nebo ochránit sloup elektrického vedení.

Obrázek 9: Stromy podél PK a sloup elektrického vedení.

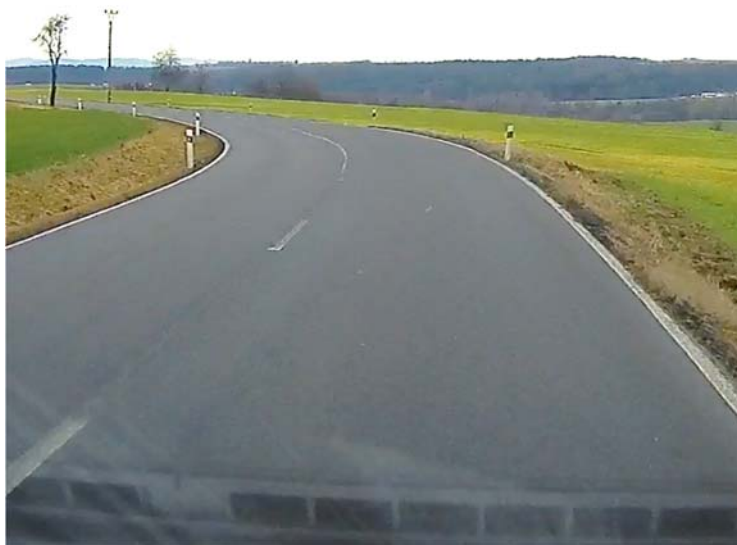
- Riziko 8:** Km 15,67 – 17,23 Dopravní značení – opotřebované VDZ, chybějící směrové sloupky
- Závažnost rizika:** Střední.
- Popis rizika:** Opotřebované VDZ a chybějící sloupky zhoršují směrové vedení řidiče po komunikaci.
- Doporučení:** Obnovit VDZ a doplnit směrové sloupky, ve směrových obloucích zvolit rozestupy dle poloměru.

Obrázek 10: Opotřebované VDZ.

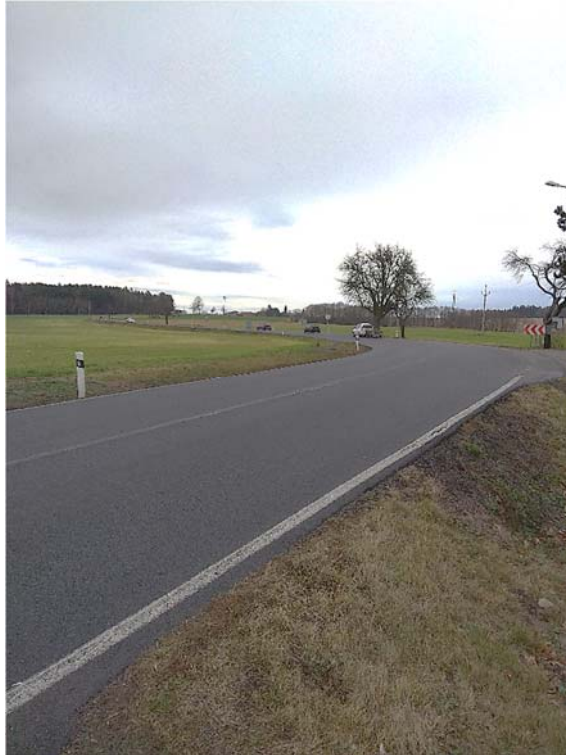
Riziko 9: **Km 15,67 – 17,23 Krajnice – absence/nedostatečné šířka nezpevněné krajnice**

Závažnost rizika: Nízká.

Popis rizika: Chybějící nebo nedostatečně široká nezpevněná krajnice zvyšuje pravděpodobnost dopravní nehody, protože řidiči neumožní při chybě návrat na zpevněnou část silnice.

Obrázek 11: Absence nezpevněné krajnice.

Doporučení: Provést nezpevněné krajnice.
