Místa, kde dochází k nadměrnému zanášení splaveninami

Tab. č. 3 - Místa, kde dochází k nadměrnému zanášení splaveninami

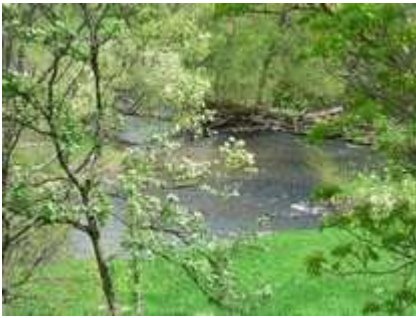
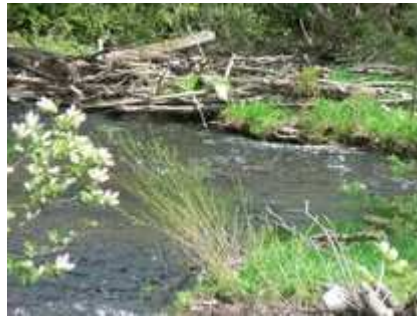
TVL 1 – Horní Vltavice

Vodní tok	ř.km	ČHP	K.Ú.	Problém č.	Popis	Poznámka
Teplá Vltava	401,8	1-06-01-021	Horní Vltavice,	TVL 1	nadměrná sedimentace v úseku mohutné meandrovitosti toku, významné ucpávání koryta – lokalita „pod Šatrou“	
Vltava	282,86	1-06-01-158	Český Krumlov	VL 10	železobetonový most E. Beneše je zatápen od Q_{20} , působí při povodni jako významná překážka a vyvolává vzduť hladiny. Je rizikový z hlediska kumulace plavenin při povodni	
Polečnice	1,193	1-06-01-185	Český Krumlov	PO 3	historický most dvouklenbový kamenný, působí významné vzduť povodňové hladiny. Významné nánosy v a při objektu.	těžko přístupný pro údržbu
	4,455	1-06-01-183	Kájov-Kladné	PO 11	kamenný dvouklenbový most obnovený na místě strženého do původní podoby – nekapacitní působí vzduť hladiny vyšší povodně, v okolí mostu náplavy	možný obtok mostu inundací
Malše	54,29	1-06-02-011	Zdíky, Všeměřice	MA 12	mostní ženíjní provizorium na původních pilířích strženého mostu – malý otvor působící vzduť povodňové hladiny, v nadjezí je ostrý meandr s výrazným nánosem konvexního břehu

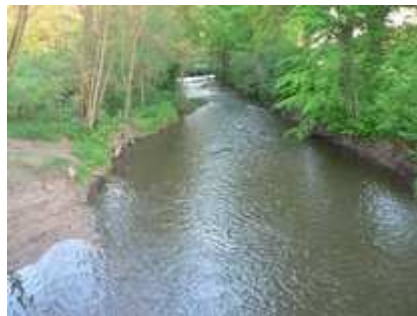
ST 1 - Pašínovice

Stropnice	4,4	1-06-02-070	Pašínovice	ST 1	mostní profil náchylný k zanášení, stejně tak i úsek toku nad mostem pod přítokem Svinenského potoka, výtok z mostu vpravo je omezen vyšší břehovou hranou a vegetací	rozšířit nynější úpravu i o pravý břeh a umožnit nátok do inundace
	6,7 až 7,5	1-06-02-058	Komařice, Strážkovice	ST 3	úsek koryta s vyšší sedimentací a kumulací splávi, nižší průtočnost	pročištění koryta a zároveň korekce ostrého meandru
Bezdrevský p.	14,619 až 14,820	1-06-03-031	Plástovice	BEP 2	úsek jezové zdrže pod Sedleckým mlýnem silně náchylné k zanášení spolu provizorním nízkým mostem pro dobytek působí významné vzduť při povodni	vlivem husté vegetace těžko přístupný z břehových hran
	21,0 až 22,0	1-06-02-029	Poděřiště	BEP 8	původně provedené kapacitní koryto pod a nad mostem trpí silným zanášením, významné nánosy pak snižují zásadně kapacitu – vzduť v daném úseku	
Nová řeka	1,911	1-07-03-066	Stráž nad Nežárkou	NŘ 1	zúžené místo s vyšším vzduť povodňové hladiny.	zřejmě místo vyšší sedimentace v důsledku náhlých rozšíření koryta

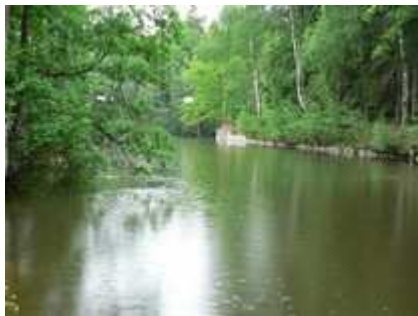
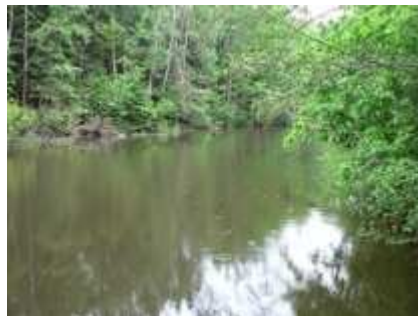
NŘ 2 – Mláka – zdrž jezu Weinzettel

4,276	1-07-03-066	Mláka	NŘ 2	zúžené místo ve zdrži jezu Weinzetel	sedimentace na začátku vzduť

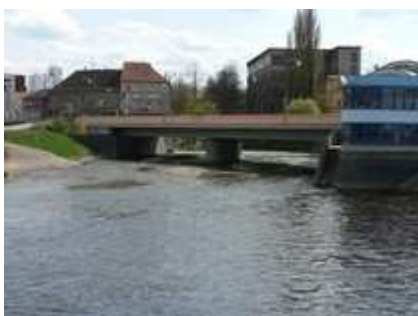
OT 7 – Strakonice, soutok s Volyňkou

Vodní tok	ř.km	ČHP	K.Ú.	Problém č.	Popis	Poznámka
Otava	54,53	1-08-02-045	Strakonice	OT 7	soutok s Volyňkou se nadměrně zanáší – problém udržení kapacity koryta ve městě	přísun šterkopískového materiálu z Volyňky
	60,20 až 61,4	1-08-01-135 1-08-01-125	Katovice	OT 9	podjezí až k mostu i pod mostem trpí zanášením, zúžení koryta i území aktivní zóny zástavbou	významné a cyklické nánosy v citlivém úseku řeky
Volyňka	4,198	1-08-02-041	Radošovice	VO 3	zúžené místo působí vyšší vzdutí – nánosy v podjezí nad obcí	významné šterkovité nánosy v podjezí
	10,0 až 10,8	1-08-02-031	Nemětice - Přečovice	VO 4	úsek s nadměrným usazováním – zúžení koryta vyšší vzdutí	malá kapacita koryta, zanášení, hustá vegetace, výrazná nízká inundace vpravo
	11,145	1-08-02-031	Přečovice	VO 5	vyšší vzdutí, výrazné nánosy v korytě – brodový úsek řeky mezi meandry	hustší břehová vegetace, problémová trasa toku pod zaústěním přítoků

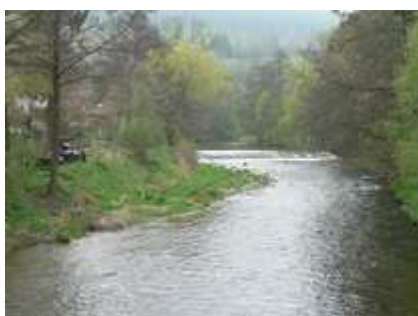
VO 7 – Malenice, podjezí

20,75 až 20,9	1-08-02-027	Malenice	VO 7	úsek podjezí k mostu je náchylný k výrazné sedimentaci plavenin	mostní otvor v podjezí se sedimentací je ohrožen postupným
	26,4 až 27,3	1-08-02-023	Čkyně	VO 8	kapacitní úprava toku náchylná k zanášení šterky při mostním objektu k průmyslové zóně, snížení kapacity	výrazný je nános u konvexního břehu meandru kynety před mostem, nevhodná křivost pro tento tok
Blanice	17,9 až 18,65	1-08-03-096	Protivín	BL 3	enormní zanášení regulace v městské části, problémy nemovitostí na pravém břehu - zkapacitnit odlehčovací rameno ř.km. 17,15 až 18,15	sledovat úvahu zkapacitnění odlehčovacího ramene, korekce trasy i příčného profilu řeky
	46,23	1-08-03-041	Strunkovice nad Blanicí	BL 6	vzdutí zúženým korytem v podjezí Partlova jezu s nadměrnou sedimentací	pod jezem je výrazně užší koryto, jez je opatřen vpravo málokapacitním obtokem, který ústí do úzkého koryta, upravit obtok a zkapacitnit koryto

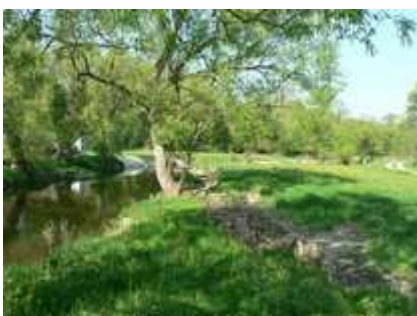
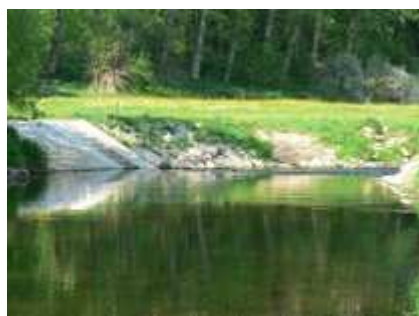
LO 1 – Img Dolní Ostrovec

Lomnice	6,9 až 7,1	1-08-04-029	Dolní Ostrovec	LO 1	nad mostem náhlé rozšíření a pod mostem a prahem u lmg. náhlé zúžení koryta – tendence výrazného zanášení a výskyt těžkého ledochodu s poškozováním břehů	problémové jsou výrazné a náhlé změny příčného profilu navíc nad spádovým stupněm v korytě u lmg

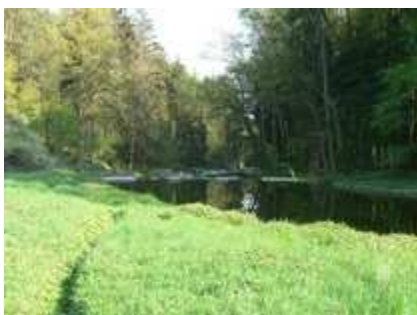
SK 1 - Varvažov

Vodní tok	ř.km	ČHP	K.Ú.	Problém č.	Popis	Poznámka
Skalice	cca 3,0	1-08-04-064	Varvažov	SK 1	vzdouvací objekt pro vytvoření říčního koupaliště tábořiště s užšími hradidlovými poli nevhodně velmi širokými pilíři zahrazuje širší koryto nad skluzovým balvanitým úsekem a bude zřejmě místem nadměrné kumulace plavenin i ledů	nepříliš vhodný návrh poměrně nového objektu
	7,244 až 7,44	1-08-04-064	Smetanova Lhota	SK 3	enormní zanášení meandru v podjezí působí vyšší vzduť	nevhodná kombinace podjezí a trasy toku
	9,339	1-08-04-062	Čimelice	SK 4	výrazná sedimentace, vyšší vzduť při pěší lávce a výusti od Bisingrovského rybníka	nevhodná příliš dlouho přímá trasa toku
	10,4	1-08-04-062	Rakovice	SK 6	nadměrná sedimentace před vtokem do mostního otvoru u Rakovického mlýna pod ústím bývalého mlýnského odpadu	náhlé rozšíření koryta, zaústění nezpevněného přítoku
	12,55	1-08-04-062	Krsice	SK 8	větší vzduť výrazným zúžením podjezí nánosy u Spálenského mlýna

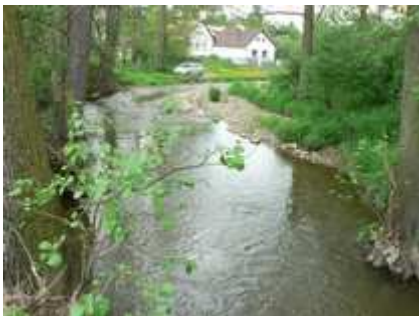
BLA 3 - Šebířov

Blanice	48,864	1-09-03-036	Šebířov	BLA 3	velmi nízký havarovaný ocelový provizorní most působí mírné vzduť a je velmi pravděpodobným místem záchytu plavenin	nánosy v oblouku pod mostem
	48,868 až 49,021	1-09-03-036	Šebířov	BLA 4	zúžené místo aktivní zóny a více zanesené koryto působí významné vzduť povodňové hladiny	Úsek pod přelivem bývalého rybníka Šebířov
	54,154	1-09-03-034	Mladá Vožice	BLA 7	zúžené místo trasy koryta vlivem nánosů a vegetace působí významné vzduť povodňových hladin	
	54,537	1-09-03-034	Mladá Vožice	BLA 8	zúžené místo v trase koryta vlivem ostrých meandrů a nánosů	Negativně ovlivňuje výtok z mostu ř.km. 54,803
	55,397	1-09-03-024	Mladá Vožice	BLA 9	železobetonový málokapacitní nízký most působí významné vzduť s pravděpodobným místem záchytu plavenin	Nánosy v profilu
	60,31	1-09-03-024	Blanice	BLA 14	zanesené koryto v úseku spolu s levobřežním zúžením inundace působí významné vzduť hladiny

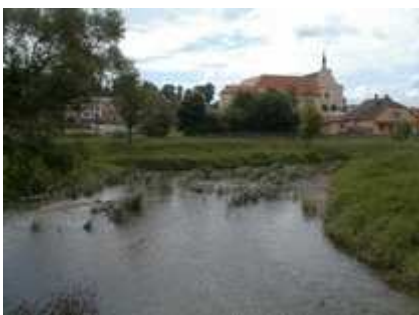
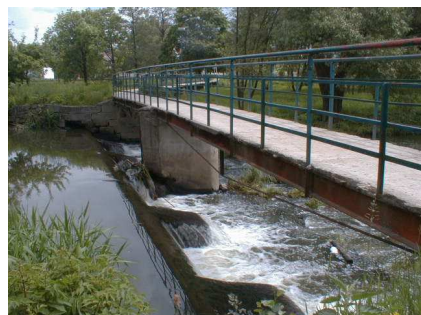
MD 18 - Dačice

Moravská Dyje	23,422	4-14-01-024	Dačice	MD 18	lávka u Homolkova jezu s pilíři, zasahujícími do koryta; pod lávkou zúžený profil, nad nímž se usazují splaveniny	
	24,167	4-14-01-024	Dačice	MD 19	silniční most s rozšířením profilu, levý břeh pod mostem je místem usazování splavenin
