**Identifikace dopravně nebezpečných míst a úseků na
vybrané síti Jihočeského kraje**

Úsek: 435 – silnice II/144, km 13, 52 – km 14,81

Březen 2018

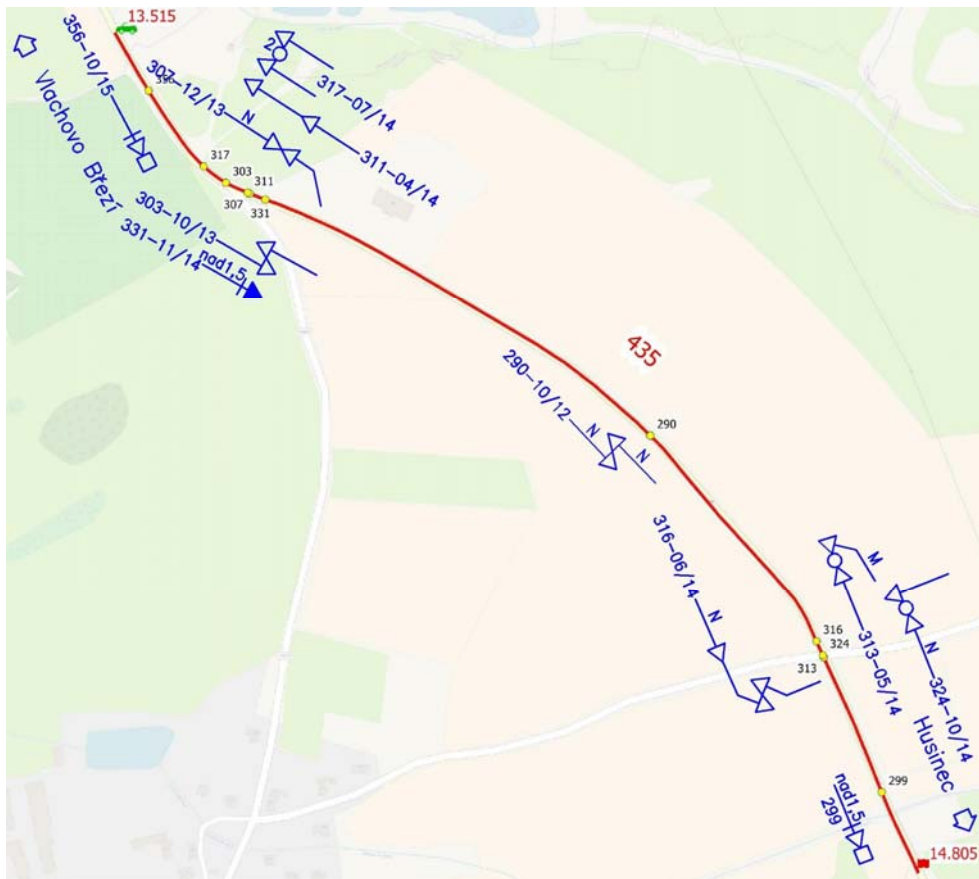
Obrázek 2: Kolizní diagram sledovaného úseku.

Z kolizního diagramu je patrné, že nehody netvoří žádné shluky.

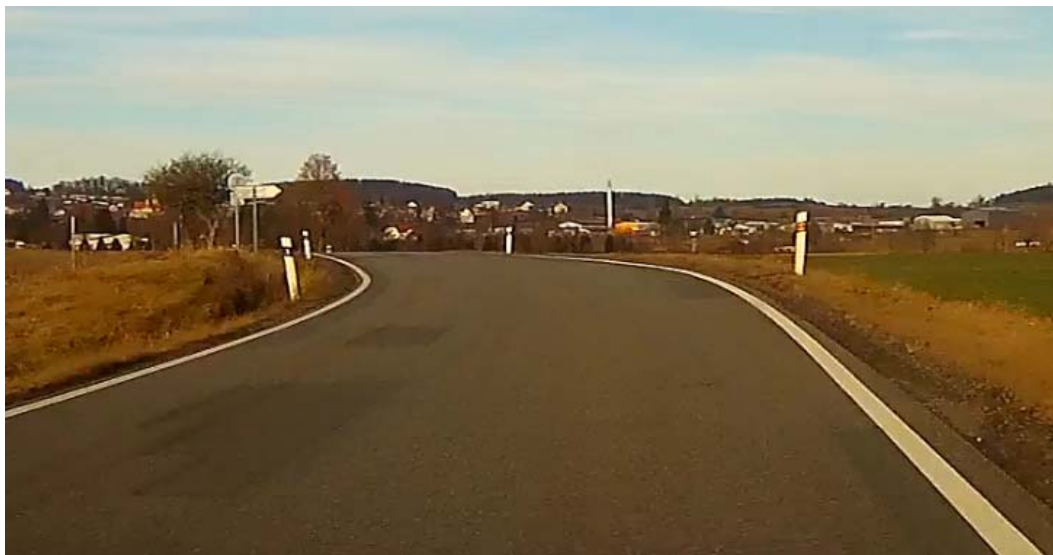
Riziko 1: Km 13,52 – 14,81 Krajnice – vyjetá krajnice

Závažnost rizika: Střední.

Popis rizika: Vyjetá krajnice na obou stranách komunikace, nejvíce je to patrné v obloucích v km 14,32 a v km 14,49, kde jsou vyjeté krajnice na obou stranách zpevnění.

Obrázek 3: Pohled proti směru staničení – vyjetá krajnice na obou stranách oblouku v km 14,49.

Doporučení: Vzhledem ke zvýšení intenzit vozidel za 6 let (od 2010 – 2016) o 40 % je vhodné rozšíření komunikace alespoň na kategorii S 7,5.

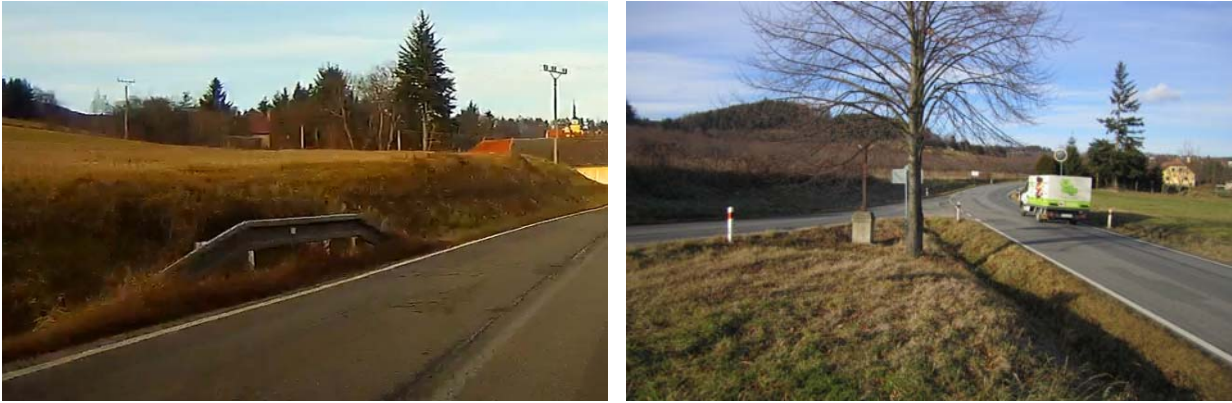
Riziko 2: Km 13,53, 13,75, 13,93, 14,58 Pevná překážka – Nedostatečné zádržné vlastnosti svodidla vpravo, boží muka a strom, balvany, kolmá čela propustku

Závažnost rizika: Střední.

Popis rizika: Km 13,53 - Svodidlo na pravé straně vozovky je příliš krátké, aby mohlo plnit svoji záchytnou funkci. Km 13,75 – Boží muka ve vzdálenosti 1,3 m od hrany zpevnění větve křižovatky. Km 13,93 – 3 balvany umístěné u sjezdu do STK a na konci plotu areálu ve vzdálenosti cca 3,5 m od levé hrany zpevnění. Km 14,58 – Kolmá čela propustku pod autobusovým zálivem vpravo.

Obrázek 4: Pohled proti směru staničení – na fotce vlevo svodidlo (vpravo po směru staničení) na kolmém čele propustku, na fotce vpravo boží muka a strom.

Doporučení: Km 13,53 - Kolmé čelo propustku upravit na svahové, horskou vpust doplnit mříží a svodidlo vypustit. Km 13,75 - Boží muka přesunout v návaznosti na Riziko 4.; strom odstranit. Km 13,93 - Balvany odstranit. Km 14,58 - Kolmá čela propustku nahradit čely svahovými.

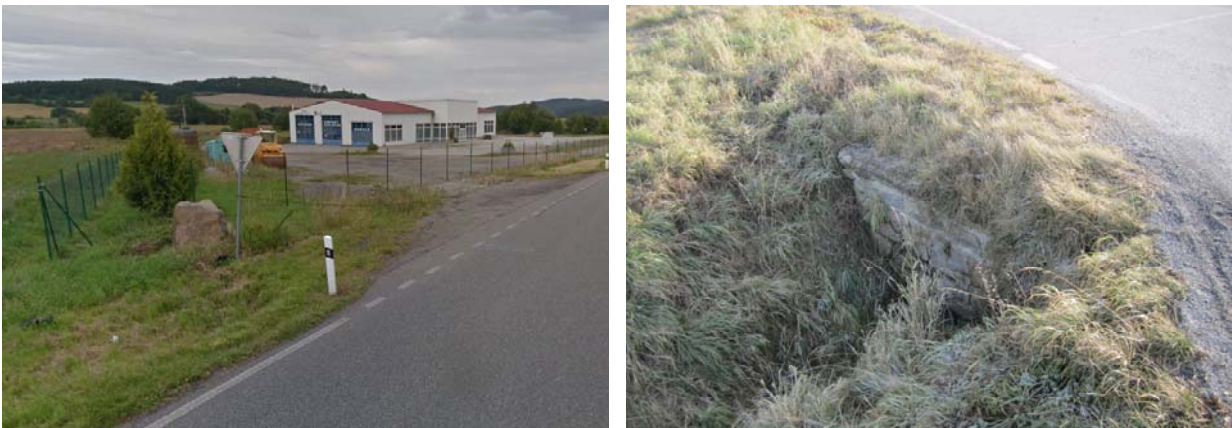
Obrázek 5: Pohled po směru staničení – na fotce vlevo balvany u STK, na fotce vpravo kolmá čela propustku v km 14,58.

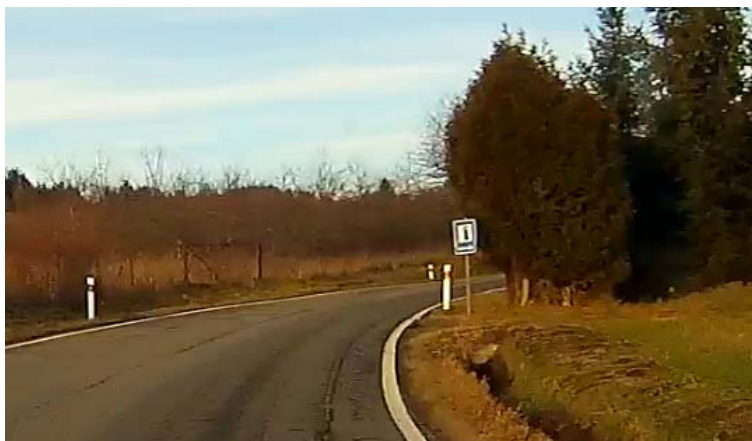
Riziko 3: Km 13,68 Napojení – nedostatečný rozhled ve sjezdu

Závažnost rizika: Vysoká.

Popis rizika: Nedostatečný rozhled v samostatném sjezdu, rozhled je omezen drátěným plotem a především řadou keřů za plotem.

Obrázek 6: Pohled proti směru staničení – rozhled vpravo v samostatném sjezdu.

Doporučení: Vykácení zeleně a úprava plotu doplněné o osazení dopravního zrcadla.

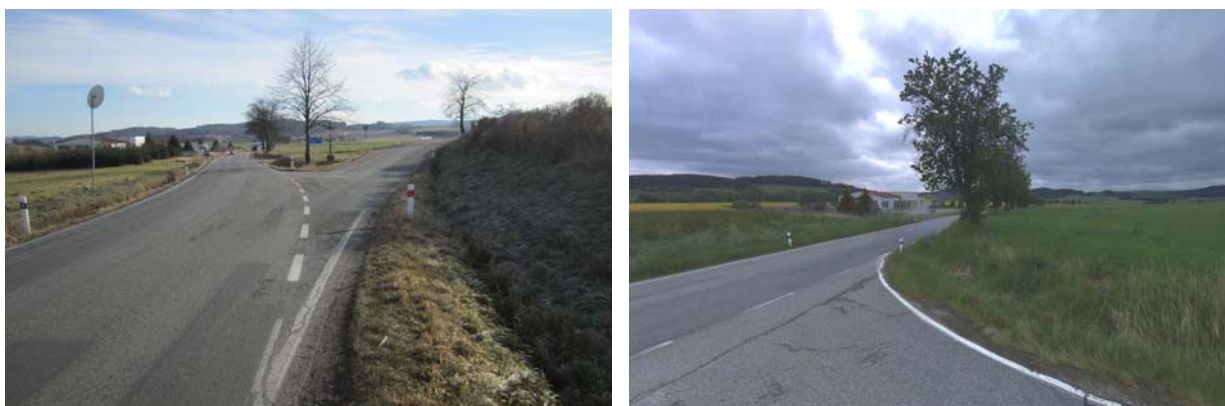
Riziko 4: Km 13,75 Křižovatka – nevhodný úhel napojení, nedostatečný rozhled

Závažnost rizika: Vysoká.

Popis rizika: Styková křižovatka je upravena rozlehlym „zeleným dělicím ostrůvkem“ na vedlejší komunikaci do dvou větví. První větev vedlejšího ramena křižovatky (ve směru staničení) je napojena pod nevhodným úhlem a řidiči při odbočování na hlavní komunikaci musí použít dopravní zrcadlo. Navíc příjezd po této větvi navozuje pocit psychologické přednosti. Na druhé větvi vedlejšího ramena, která je napojena pod kolmým úhlem, není dodržen rozhled vpravo, jelikož v rozhledu zavazí stromořadí podél silnice.

Obrázek 7: Vlevo pohled proti směru staničení na křižovatku z hlavní (patrný nevhodný úhel napojení), vpravo rozhled vpravo z druhé větve vedlejšího paprsku.

Doporučení: Stavební úprava křižovatky – napojení vedlejšího paprsku ve vhodném úhlu. / Odstranění stromořadí podél silnice II/144 do takové vzdálenosti, aby byl zajištěn rozhled na křižovatce z vedlejší komunikace.

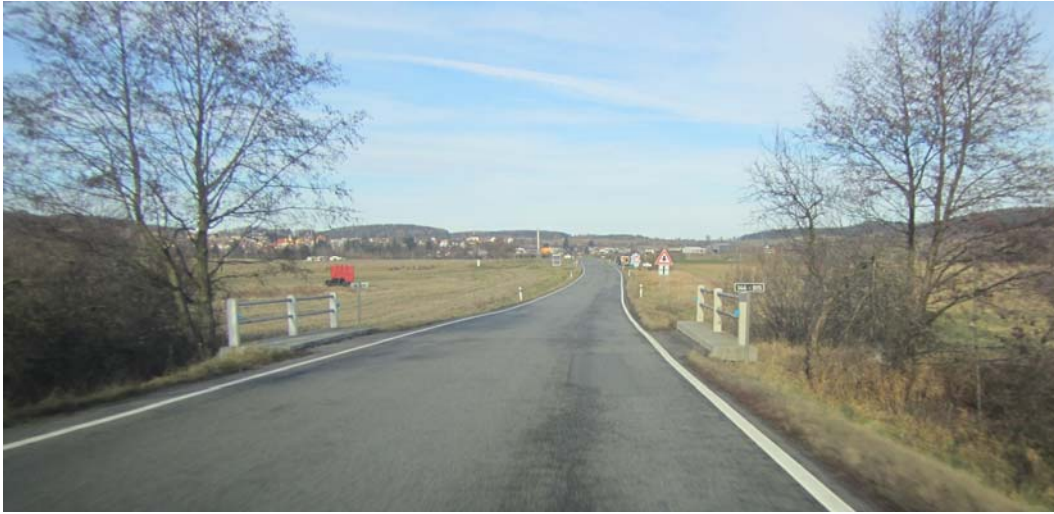
Riziko 5: Km 14,74 Most – nevhodný záchytný systém

Závažnost rizika: Nízká.

Popis rizika: Zábradlí na mostě ev. č. 144-015 nesplňuje normové požadavky na záchytné vlastnosti.

Obrázek 8: Pohled proti směru staničení – nevhodný záchytný systém na mostě ev. č. 144-015.

Doporučení: Výměna zábradlí za vhodný záchytný systém (např. zábradelní svodidlo dle požadavku TP).
