**Identifikace dopravně nebezpečných míst a úseků na
vybrané síti Jihočeského kraje**

Úsek: 631 – silnice II/105 km 77,01 – km 78,54

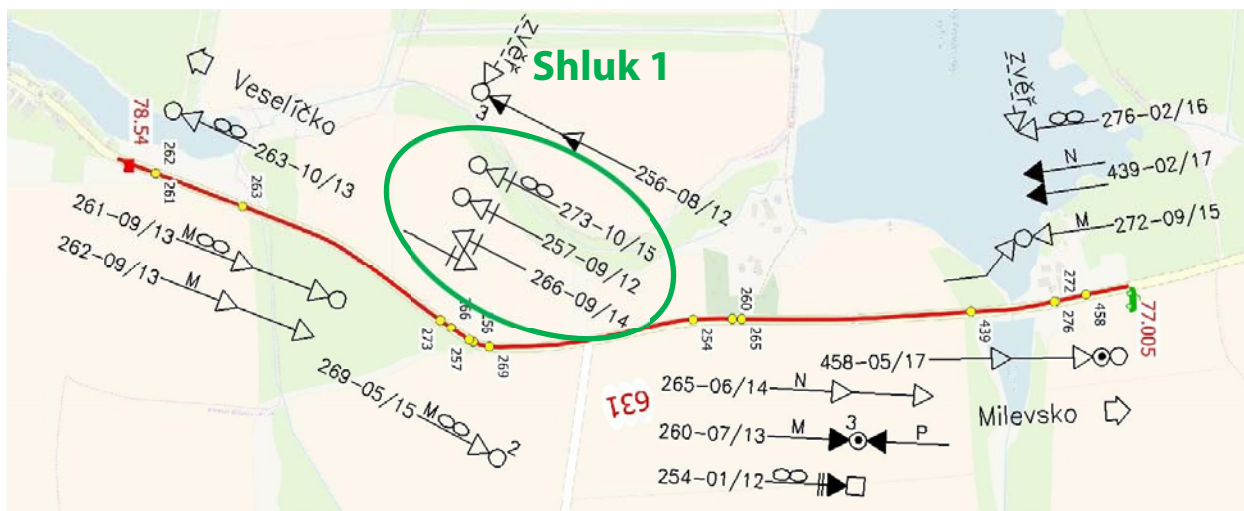
Obrázek 2: Kolizní diagram sledovaného úseku.

Z kolizního diagramu je patrné, že nehody tvoří shluk pouze v místě pravotočivého oblouku v km 77,94. Ostatní nehody shluky netvoří.

Shluk 1: Společným jmenovatelem tohoto shluku nehod jsou nehody na mokru po projetí pravotočivého oblouku. Jako příčinu určila Policie ČR u všech nehod nepřiměřenou rychlost.

Doporučení: Viz riziko 6.

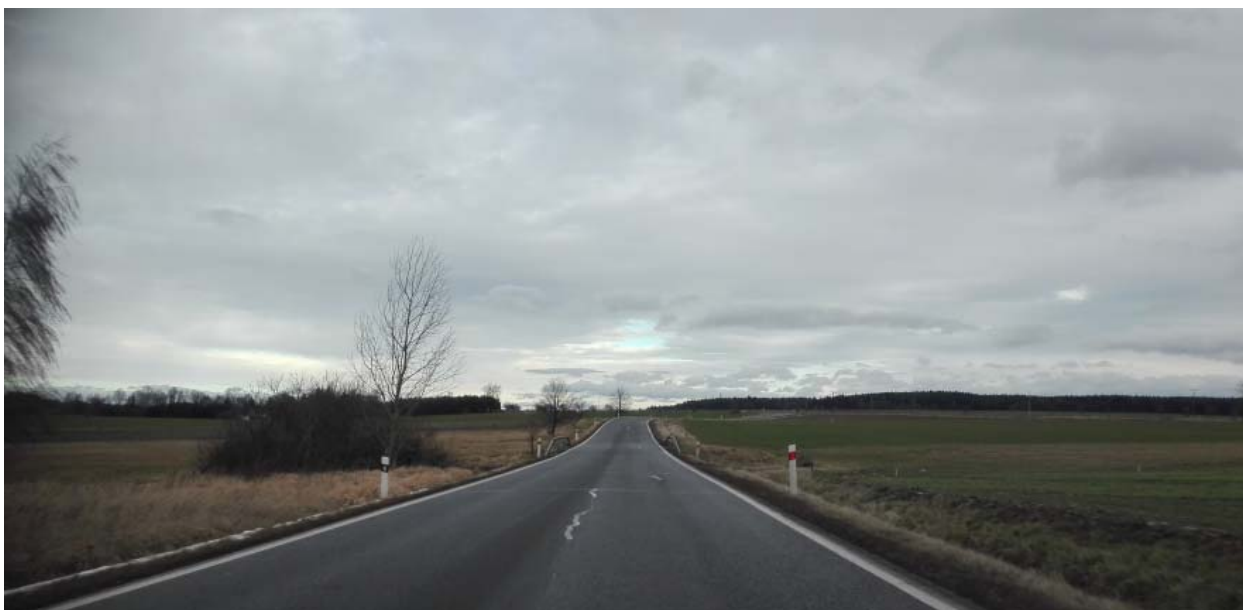
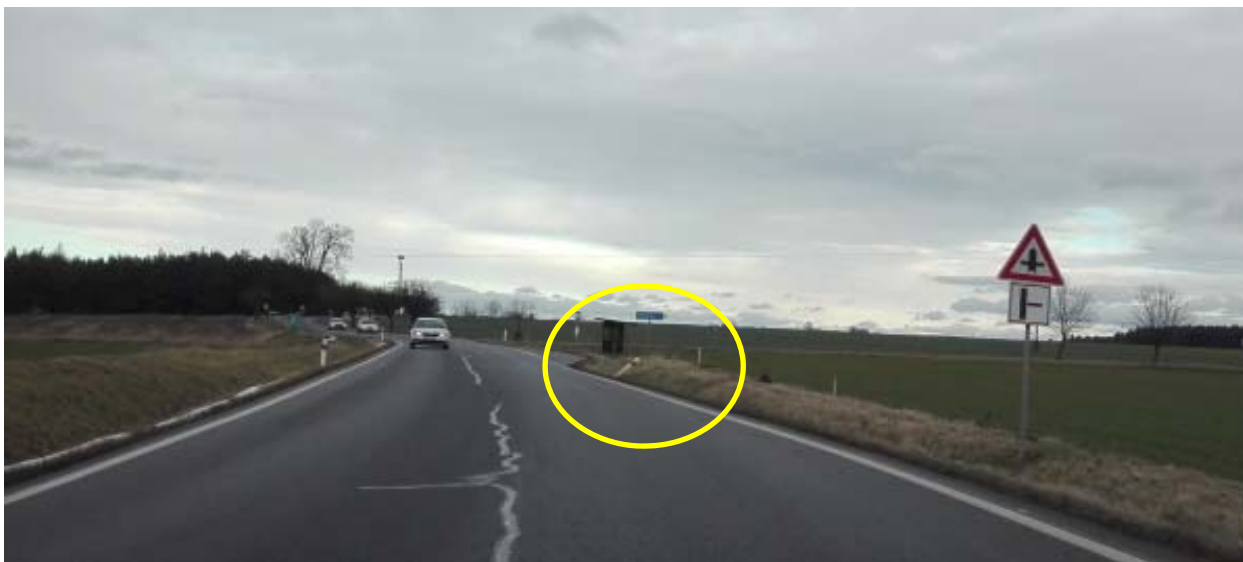
Riziko 1: Km 77,01 – 78,54 Dopravní značení

Závažnost rizika: Střední.

Popis rizika: V místě, kde je šířka zpevnění silnice větší jak 6 m by měly být na silnici vyznačeny, dle TP 133, jízdní pruhy a to pomocí dělicích čar VDZ. V některých místech jsou směrové sloupky poškozeny, v místě směrového oblouku nejsou provedeny s odpovídajícími odstupy. Tyto deficity zhoršují řidičům směrové vedení po silnici.

Obrázek 3: Absence středového VDZ. Stav některých směrových sloupků.

Doporučení: Vyznačit jízdní pruhy a opravit směrové sloupky, jejich vzdálenost zvolit dle poloměrů oblouků.

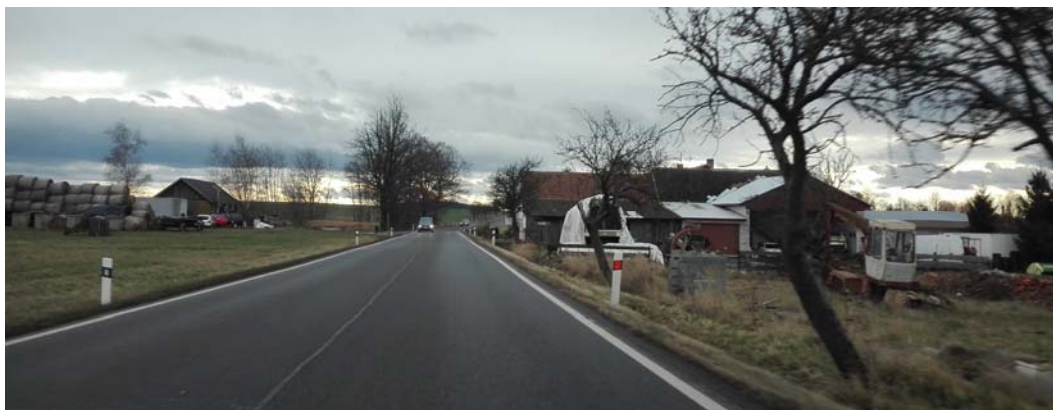
Riziko 2: Km 77,09 Napojení – Neusměrněné vjezdy**Závažnost rizika:** Nízká.**Popis rizika:** Oboustranná zástavba v blízkosti silnice II/105, kde (dle DN) dochází k přebíhání zvířat přes komunikaci. Nemovitost po levé straně komunikace je napojena širokou plochou. Vpravo připojení přes příkrý nájezd zhoršuje možnost zapojit se dostatečně bezpečně mezi jedoucí vozidla. V létě častý výskyt chodců a návštěvníků tábořiště – i z tohoto důvodu je nutné nájezdy upravit, aby byly jednoznačné – neznají místní poměry.**Doporučení:** Osadit DZ č. A 13 Zvířata a č. IP 5 Doporučená rychlost (70 km/h) v obou směrech. Provést připojení nemovitosti jedním výjezdem se standardní šířkou.

Obrázek 4: Pohled na zástavbu u silnice po směru staničení.

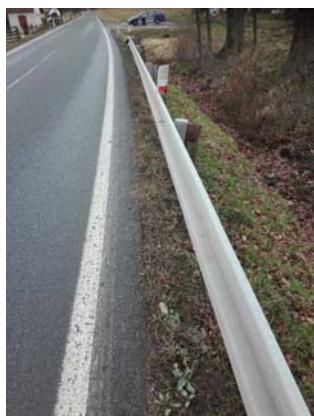
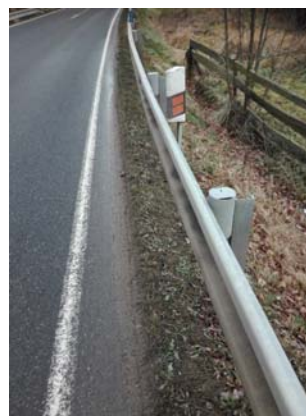
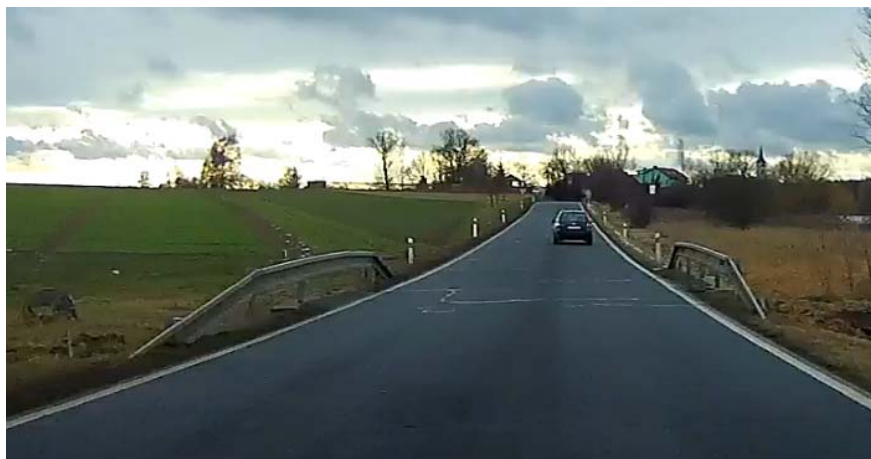
Riziko 3: Km 77,14 – 77,21, 78,32 Zádržný systém – Nedostatečné zachytné vlastnosti**Závažnost rizika:** Nízká.**Popis rizika:** Km 77,14 – 77,21 Výška svodidla 0,56 m (na obou stranách) je nedostatečná, některé díly jsou deformované, s pokročilou korozí, krajnice za svodidlem vpravo je nedostatečná, místy začíná podklesat kraj vozovky. Km 78,32 Délka svodidla u propustku není dostatečná.**Doporučení:** Km 77,14 – 77,21 Svodidlo osadit do správné výšky, vyměnit poškozené a zkorodované díly. Dosypat krajnici. Km 78,32 Prodloužit svodidlo.

Obrázek 5: Vlevo nahoře koroze svodidla vlevo (km 77,14 – 77,21), vpravo nahoře nedostatečná krajnice za svodidlem vpravo (km 77,14 – 77,21), dole svodidlo v km 78,32.

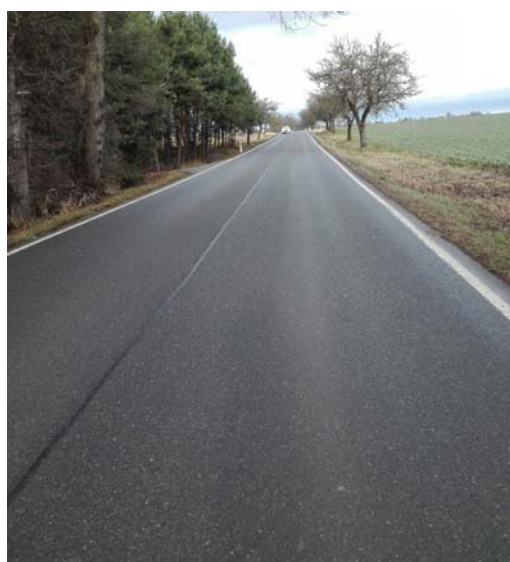
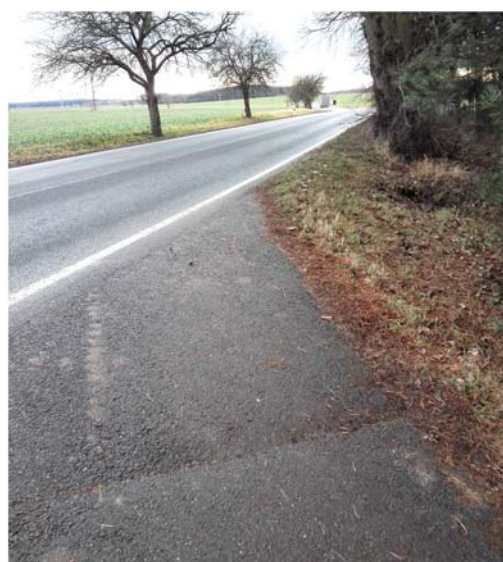
Riziko 4: Km 77,57 Napojení – Křížení s účelovou komunikací

Závažnost rizika: Střední.

Popis rizika: Nevýrazné napojení. Nevhodný úhel napojení u pravostranného sjezdu, vysoký podélný sklon v místě napojení (při pravém odbočení ze sil. II/105 hrozí poškození spodku vozidla – příliš ostrý přechod), nedostatečný rozhled v místě sjezdu (překážkou v rozhledu jsou stromy, které jsou zároveň pevnou překážkou – ve vzdálenosti 1,2 m od hrany zpevnění).

Obrázek 6: Nevýrazné křížení a rozhledové poměry (vpravo při výjezdu).

Doporučení: Stromy v rozhledu vykácet. Upravit vozovku v místě vjezdu. Doplnění odpovídajícího SDZ. Doplnění VDZ č. V1a Podélná čára souvislá – viz Riziko 1: Vyznačit sjezd pomocí odpovídajícího VDZ – č. V4 vodící čára (přerušovaná). Provedení připojení tak, aby bylo kolmé na komunikaci II. třídy.

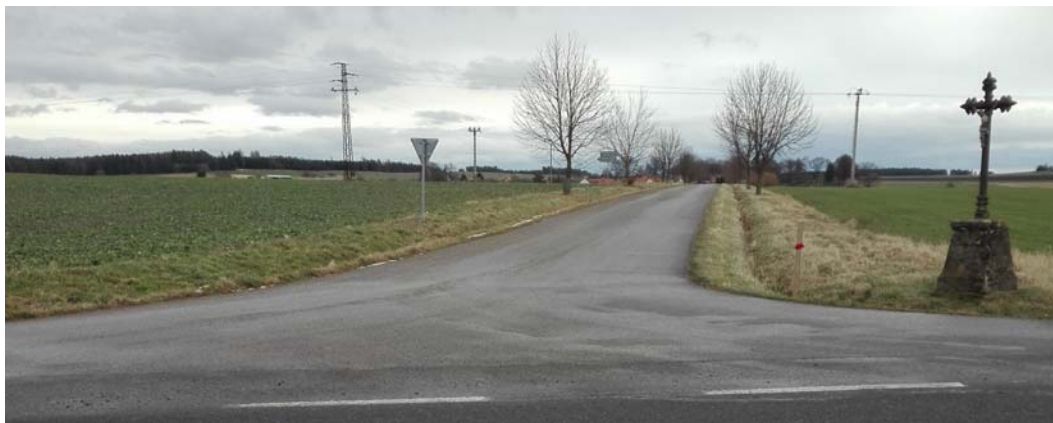
- Riziko 5:** Km 77,79 Pevná překážka – Křížek v blízkosti zpevnění
- Závažnost rizika:** Nízká.
- Popis rizika:** Kříž s betonovým podstavcem v blízkosti levé hrany zpevnění (1,2 m) tvoří pevnou překážku.
- Doporučení:** Kříž přeložit.

Obrázek 7: Kříž v blízkosti hrany zpevnění (pohled proti sil. III 10552).

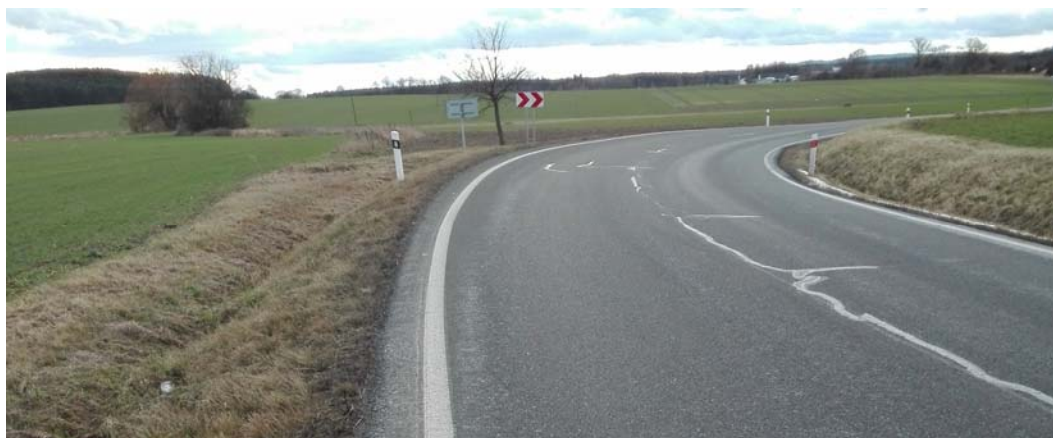
- Riziko 6:** Km 77,94 Směrový oblouk – nedostatečné vedení v oblouku
- Závažnost rizika:** Střední.
- Popis rizika:** Místo shluku DN 1. Negativním spolupůsobícím faktorem může být nevhodná kombinace dlouhého poměrně rovného úseku a oblouku o malém poloměru a společným jmenovatelem všech nehod je mokrá povrch, což ukazuje na nevhodné protismykové vlastnosti vozovky. Oblouk je vyznačen pomocí DZ č. V 4 Vodící čára a č. Z 3 Vodící tabule (pouze 2 šipky – z obou směrů).
- Doporučení:** Změřit protismykové vlastnosti vozovky v oblouku, v případě nevyhovujícího stavu vyměnit obrusnou vrstvu. Oblouk vyznačit pomocí č. Z 3 – 3 samostatné šipky (v obou směrech).

Obrázek 8: Pohled do oblouku po směru staničení.
