Místa omezující průtočnost koryt vodních toků a údolních niv

Tab. č. 2 - Místa omezující průtočnost koryt vodních toků a údolních niv

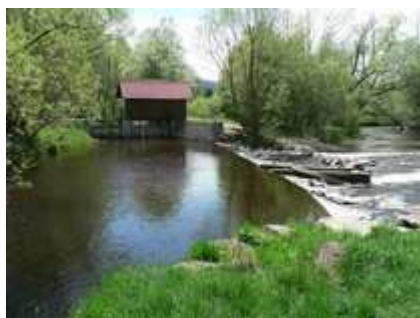
TVL 2 – Houžná, jezová zdrž

| Vodní tok | ř.km | ČHP | K.Ú. | Problém č. | Popis | Poznámka |
|---|---|---|---|---|---|---|
| Teplá Vltava | 395,80 až 396,70 | 1-06-01-021<br>1-06-01-023 | Houžná, Lenora | TVL 2 | úsek jezové zdrže , zahrnující objekt mostu s lmg, silné projevy ledových jevů | most osazen v násypu přes údolí, násyp zahrnuje dva malé mosty inundační |

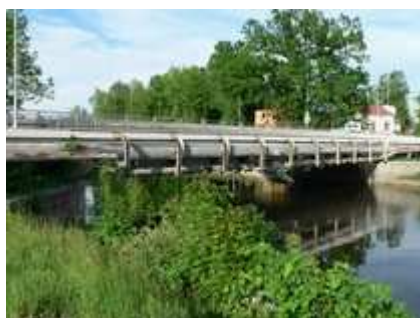
VL 3 – Litvínovický most

| Vodní tok | ř.km | ČHP | K.Ú. | Problém č. | Popis | Poznámka |
|---|---|---|---|---|---|---|
| | 240,582 | 1-06-01-216 | České Budějovice 2 | VL 3 | Litvínovický most je spodní hranou jen velmi málo na hladinou $Q_{100}$ a objekt je tak rizikový z hlediska zachytu plavenin | |

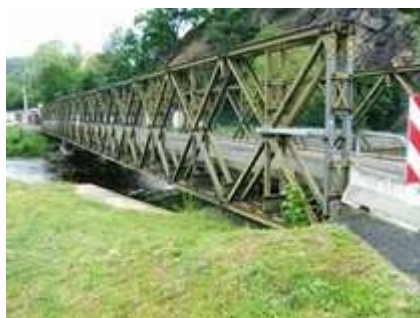
VL 6 – provizor. most v Č. Krumlově

| Vodní tok | ř.km | ČHP | K.Ú. | Problém č. | Popis | Poznámka |
|---|---|---|---|---|---|---|
| | 281,441 | 1-06-01-158 | Český Krumlov | VL 6 | provizorní ocelový most namísto strženého povodní. Konstrukce je uprostřed toku podepřena širší podpěrrou, je níže položená s velkým bočním průmětem a působí velmi významné vzduť při povodni již mezi $Q_2$ a $Q_5$ | v lokalitě je navrhována varianta otočného definitivního mostu |

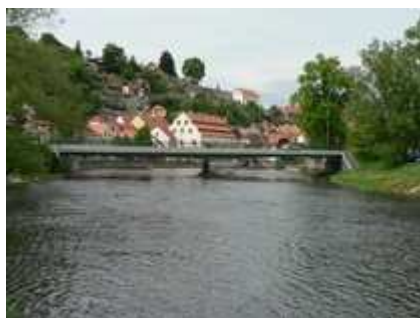
VL 12 – most v Č. Krumlově

| Vodní tok | ř.km | ČHP | K.Ú. | Problém č. | Popis | Poznámka |
|---|---|---|---|---|---|---|
| | 284,15 | 1-06-01-158 | Český Krumlov | VL 12 | železobetonový silniční most „U skleníku“ je zatápen od $Q_{20}$ až $Q_{50}$ , působí při povodni jako překážka a vyvolává vzdutí hladiny | |

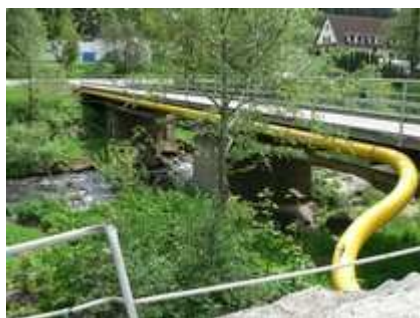
VL 18 – most v Loučovicích

| Vodní tok | ř.km | ČHP | K.Ú. | Problém č. | Popis | Poznámka |
|---|---|---|---|---|---|---|
| | 325,91 | 1-06-01-115 | Loučovice | VL 18 | ocelodřevěný most na širokých kamenných pilířích s vedením inž. sítí je zatopen při $Q_{100}$ působí tak vzdutí hladiny a je rizikem záchytu plavenin na konstrukce | |

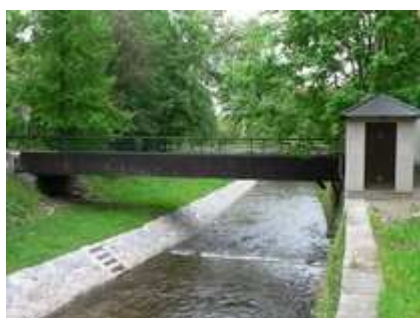
PO 1 – lávka v Č. Krumlově

| Vodní tok | ř.km | ČHP | K.Ú. | Problém č. | Popis | Poznámka |
|---|---|---|---|---|---|---|
| Polečnice | 0,5 | 1-06-01-185 | Český Krumlov | PO 1 | nízká lávka u parkoviště s velkým bočním průmětem působí vzduť povodňové hladiny | další vzduť objekty u lávky |

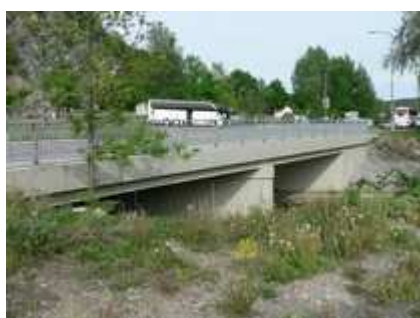
PO 4 – most v Č. Krumlově

| Vodní tok | ř.km | ČHP | K.Ú. | Problém č. | Popis | Poznámka |
|---|---|---|---|---|---|---|
| | 1,693 | 1-06-01-185 | Český Krumlov | PO 4 | nový most u ČSAD malé kapacity, vzdouvá povodňovou hladinu, v jednom poli je zmenšen průtočný profil | zásah do průtočného profilu je možná dán vedením inž. sítí – nutno prověřit |

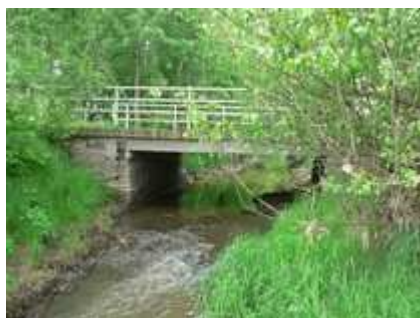
DEP 1 – most v Bavorovicích

| Vodní tok | ř.km | ČHP | K.Ú. | Problém č. | Popis | Poznámka |
|---|---|---|---|---|---|---|
| Dehtářský p. | 0,338 | 1-06-03-015 | Bavorovice | DEP 1 | nízký most cyklostezky působí vzdutí povodňové hladiny | možné vzdutí z Vltavy |

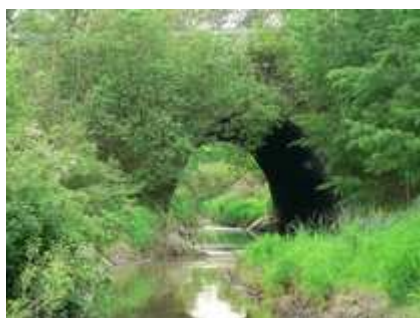
DEP 3 – propustek v Č. Vrbném

| Vodní tok | ř.km | ČHP | K.Ú. | Problém č. | Popis | Poznámka |
|---|---|---|---|---|---|---|
| | 1,290-<br>vtok | 1-06-03-015 | Bavorovice, České<br>Vrbné | DEP 3 | podchod dopravního uzlu zahrnuje po proudu ocelový propustek, úsek širokého koryta a mostu s velkou tendencí k zanášení sedimenty- úsek působí významné vzdutí povodňové hladiny | těžko přístupné pro údržbu |

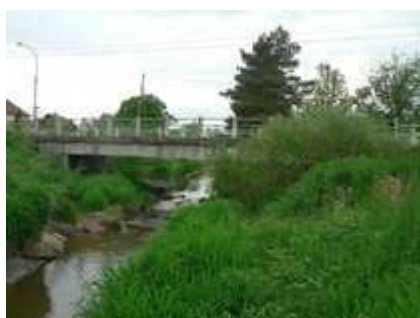
DEP 6 – úprava toku Čejkovice

| Vodní tok | ř.km | ČHP | K.Ú. | Problém č. | Popis | Poznámka |
|---|---|---|---|---|---|---|
| | 5,139 až<br>5,781 | 1-06-03-013 | Čejkovice | DEP 6 | málokapacitní úprava toku, vzdutí zasahuje i poměrně široký mostní profil, který není vlivem malé šířky koryta pod mostem plně využit a působí další vzdutí | |
