**Identifikace dopravně nebezpečných míst a úseků na
vybrané síti Jihočeského kraje**

Úsek: 626 – silnice III/14128 km 3,77 – km 5,38

Březen 2018

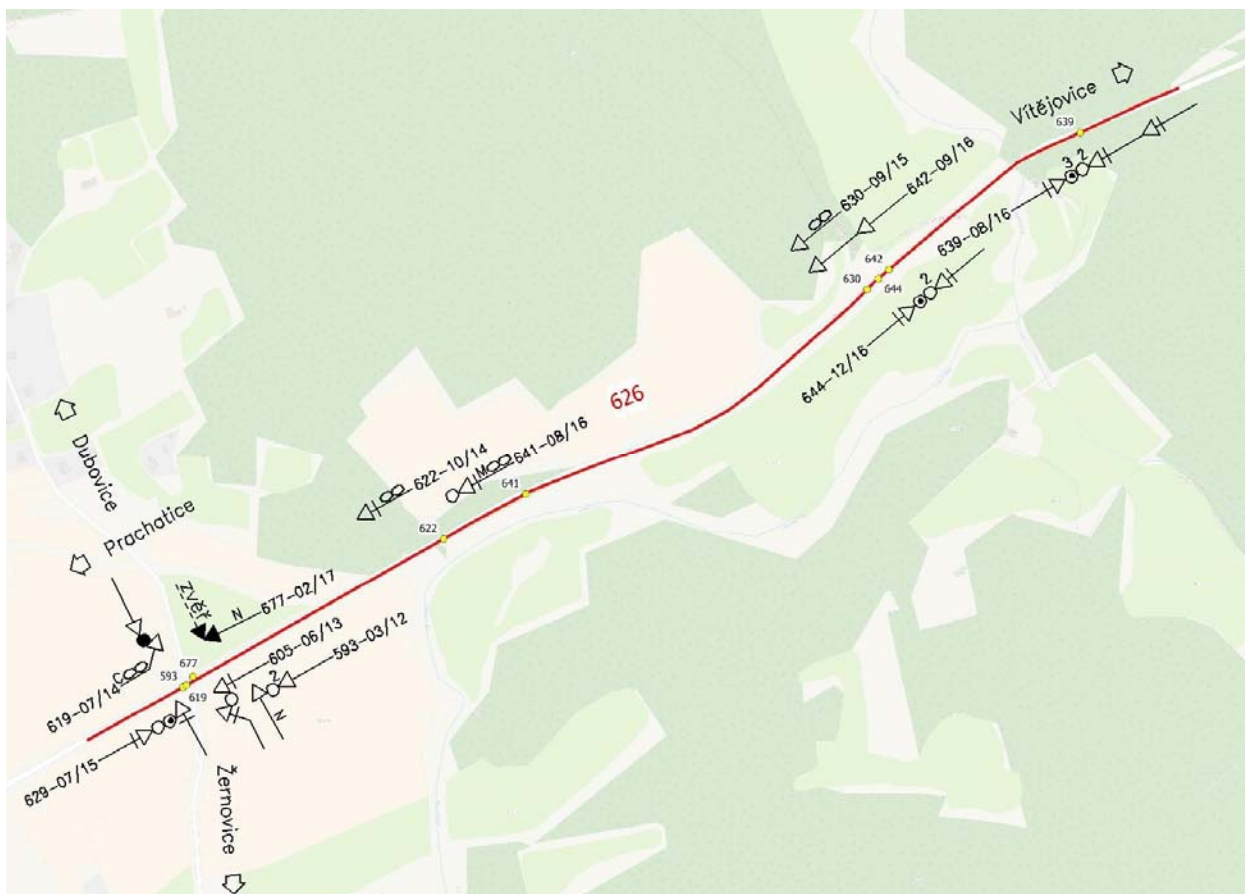
Obrázek 2: Kolizní diagram sledovaného úseku.

Shluk DN, co se týká polohy a nehodového děje, na této lokalitě nebyl identifikován.
