Obec Holubov

ORP	Český Krumlov	Počet obyvatel	950
ICZUJ	545490	Počet ohrožených obyvatel	33

Vodní toky	Křemžský potok
	Krásetínský potok
	Dobrovodský potok

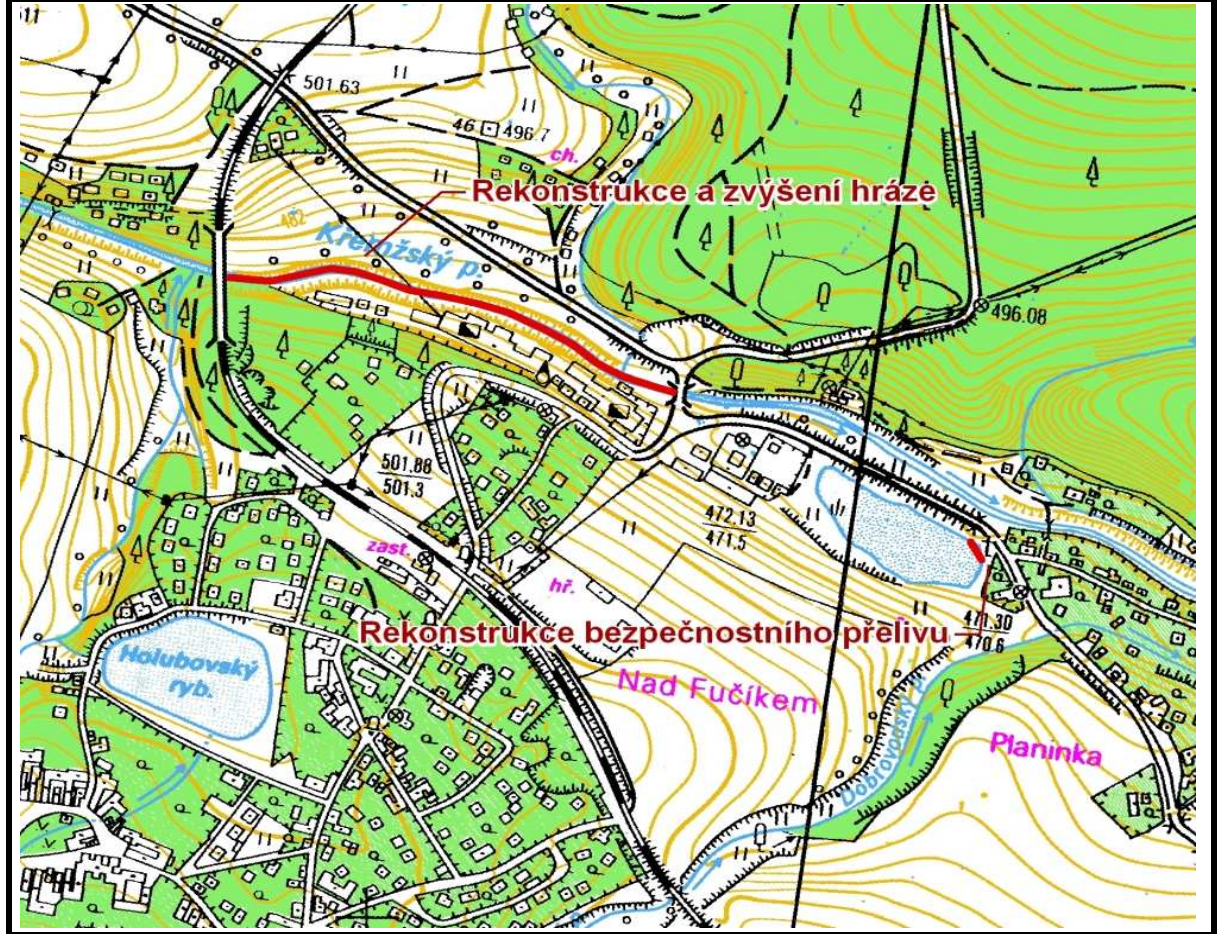
**Mapa** 1 : 7 500

V obci je od Křemžského potoka zaplaven průmyslový areál Artypy, v lokalitě pod rybníkem je ohroženo záplavou 5 nemovitostí. Maximální výše známé záplavy kolem 1 m. V této lokalitě působí další ohrožení pravostranný přítok Křemžského potoka - Dobrovodský potok, který kvůli malé kapacitě ve výústním úseku přes zahrady ohrožuje nižší záplavou další 3 až 4 nemovitosti.

Na základě podkladových studií lze v Konceptci navrhnout následující opatření: Protipovodňovou ochranu Artypy lze zajistit kombinací rekonstrukce a zvýšením stávající laicky řešené ochranné hráze. V úvahu přichází i zkapacitnění koryta podél areálu otevřením do levého břehu. Ochrana nemovitostí pod rybníkem je nereálná vzhledem ke konfiguraci terénu. PPO Dobrovodský potok (ZVHS) navrhuje vřazení existující nádrže Artypského rybníka jako retenční přes rozdělovací objekt a tím snížení hydraulického zatížení nekapacitního koryta při povodni. Rybník však nemá dostatečně řešené funkční objekty - hlavně objekt přelivu, zatrubněný odpad od přelivu pod silnicí není dostatečný. Rekonstrukce přelivu je nutná.
