Místa omezující průtočnost koryt vodních toků a údolních niv

Tab. č. 2 - Místa omezující průtočnost koryt vodních toků a údolních niv

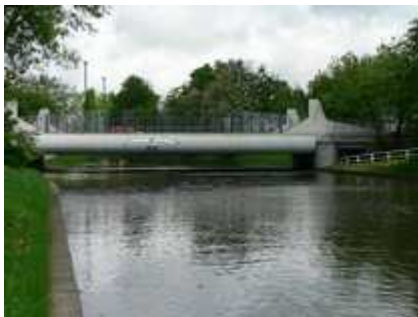
MA 1 – most v Č. Budějovicích

| Vodní tok | ř.km | ČHP | K.Ú. | Problém č. | Popis | Poznámka |
|---|---|---|---|---|---|---|
| Malše | 0,81 | 1-06-02-080 | České Budějovice 7 | MA 1 | nízký most významné komunikace uprostřed města je potenciálně rizikovým objektem z hlediska plavenin, hydraulická úprava vtoku do mostu minimalizovala vzduť | úrovně navazujících ulic nedovolují výraznější zdvih most |

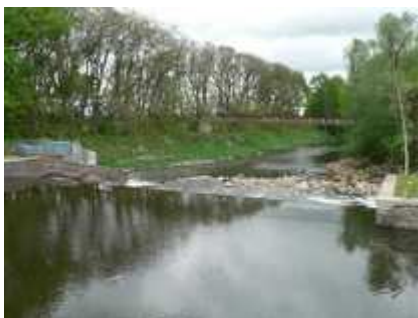
MA 4 – jez ve Vídově

| Vodní tok | ř.km | ČHP | K.Ú. | Problém č. | Popis | Poznámka |
|---|---|---|---|---|---|---|
| | 6,53 | 1-06-02-077 | Vidov | MA 4 | prostor podjezí pevného jezu je zúžen zprava záhozem, negativně působí i špatná propustnost břehové vegetace a zahrazení propusti objektem VE | |

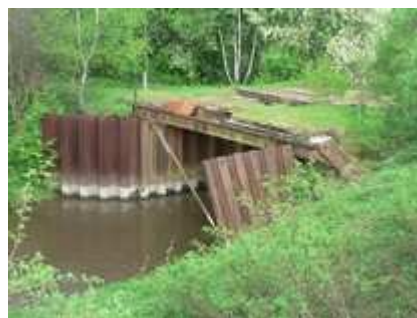
MA 15 – most v Dolním Dvořišti

| Vodní tok | ř.km | ČHP | K.Ú. | Problém č. | Popis | Poznámka |
|---|---|---|---|---|---|---|
| | 68,13 | 1-06-02-007 | Dolní Dvořiště | MA 15 | ocelový most původní ostrahy hranic – drátů – velmi poškozený, působí vzduť i bortící štetovnicová křídla mostu, údolí přesypáno přístupem k mostu | lze patrně odstranit bez náhrady či s náhradou lehké lávky |

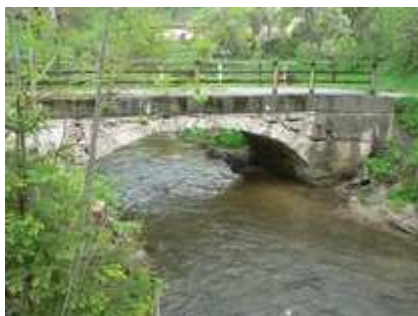
CE 5 – most v Benešově n. Č.

| Vodní tok | ř.km | ČHP | K.Ú. | Problém č. | Popis | Poznámka |
|---|---|---|---|---|---|---|
| | 15,056 | 1-06-02-028 | Benešov nad Černou | CE 5 | kamenný klenbový most omezuje průtočný profil a působí velké vzduť na výtoku z města do skluzové trati | bočně zúžený prostor v profilu mostu |

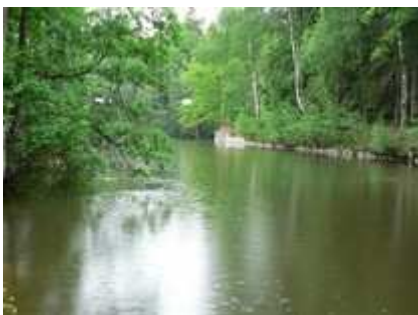
NŘ 2 – zdrž jezu Weinzetel, Mláka

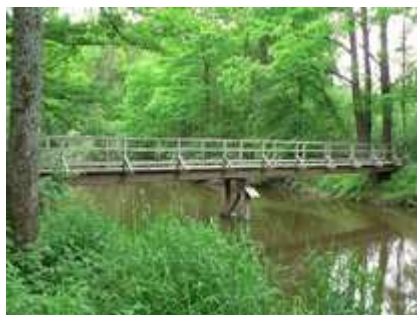
NŘ 3 – lávka v Holičkách

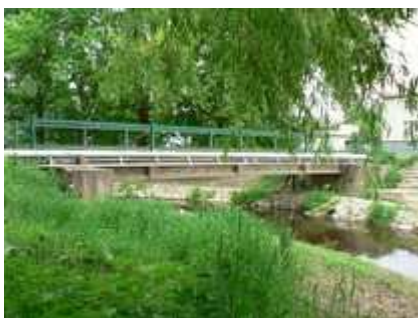
BCHP 1 – lávka ve Veselí n.L.

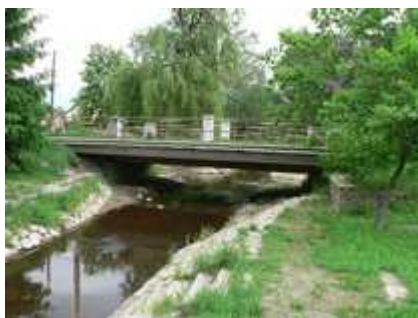
BCHP 2 - most ve Veselí n.L.

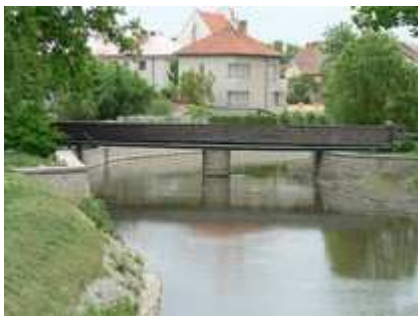
CEP 1 – most v Soběslavi

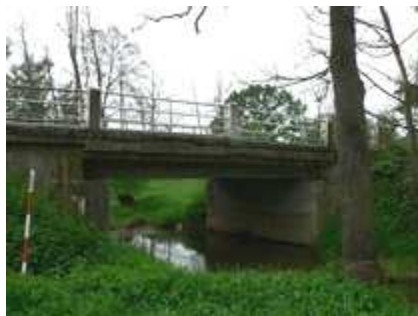
CEP 2 – most Soběslav - Sedlečko

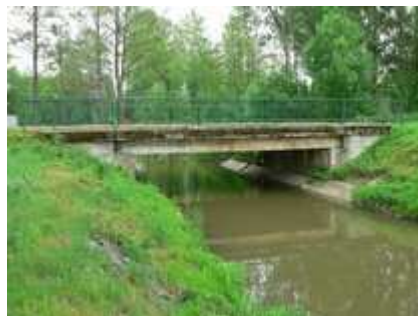
CEP 3 – most Sedlečko - Zvěrotice

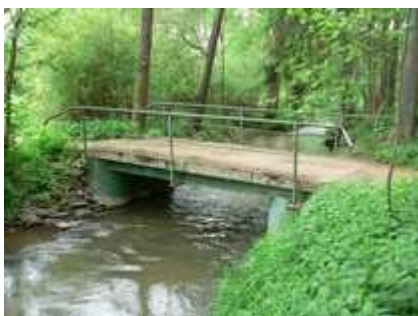
CEP 4 – most v Sedlečku

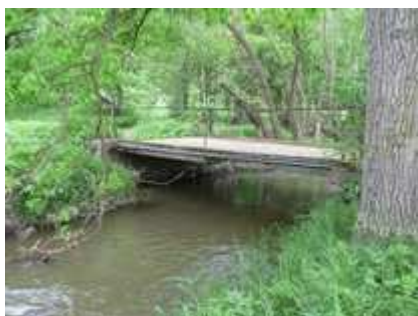
CEP 5 – most v Dvorcích u Tučap

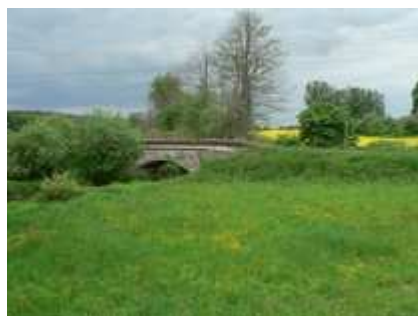
CEP 6 - most v Dvorcích u Tučap

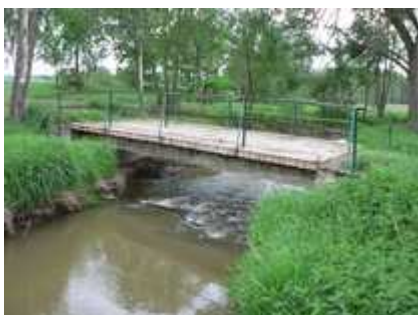
CEP 7 - most v Dvorcích u Tučap

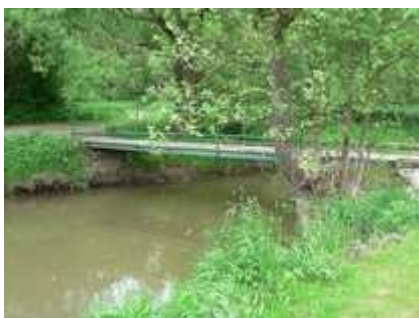
CHOP 1 – lávka v Sezimově Ústí

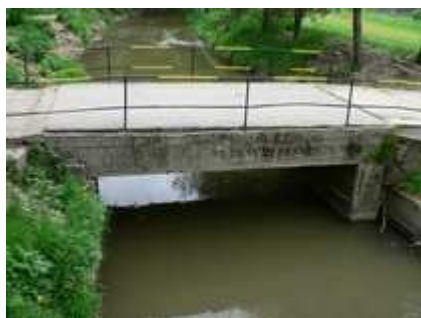
CHOP 2 – mostek v Sezimově Ústí

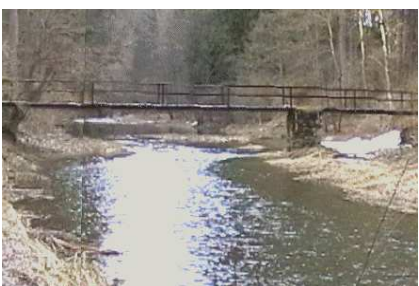
SM 1 - lávka v Bechyni

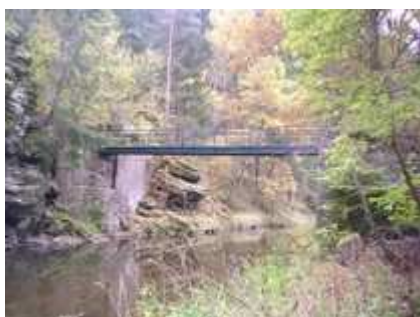
SM 2 - lávka v Bechyni

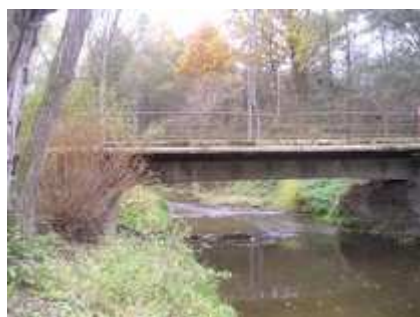
SM 3 – most v Raděticích

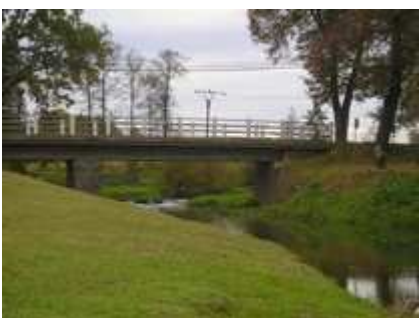
SM 4 - most v Ratajích

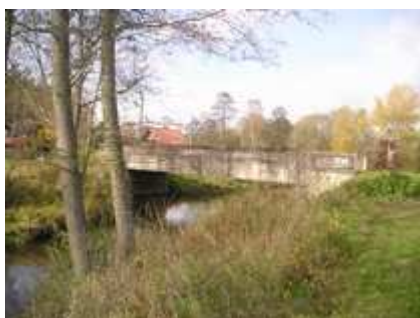
SM 5 – most v Srlíně

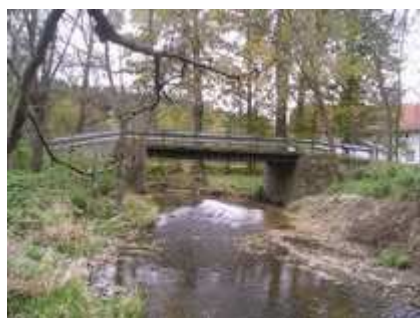
SM 6 – most Zběšičky - Hanov

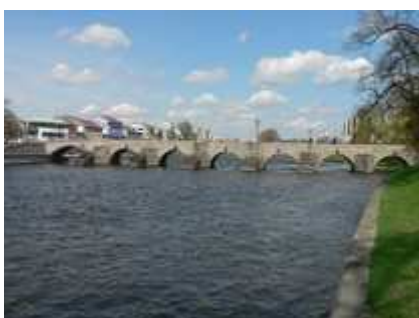
OT 1 – kamenný most v Písku

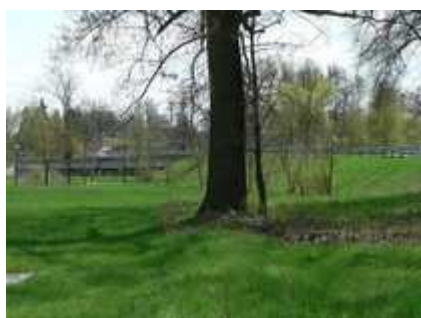
OT 2 – most v Kestřanech

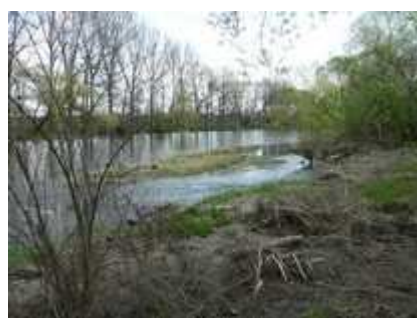
OT 3 – Sudoměř, snížení kapacity

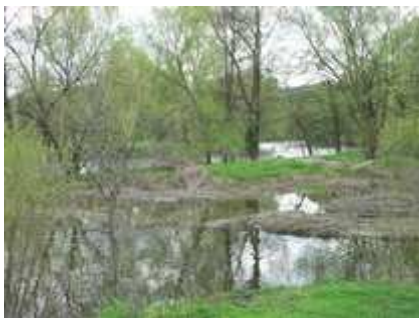
OT 4 – Slaník, snížení kapacity

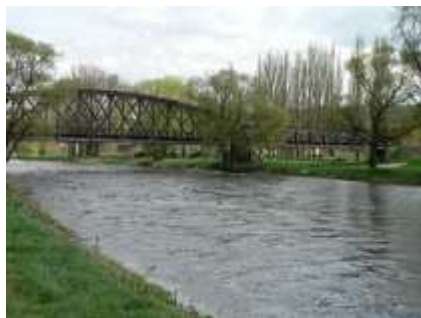
OT 5 – most ve Strakonicích

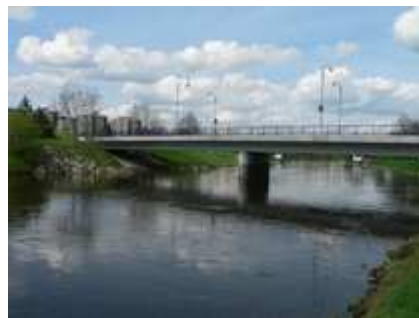
OT 6 – most ve Strakonicích

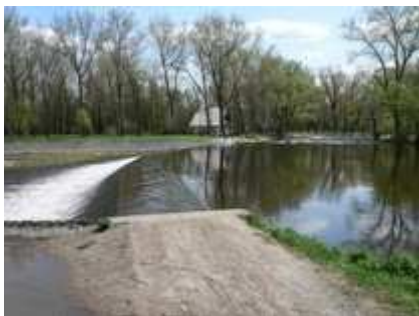
OT 8 – lokalita Velká louka

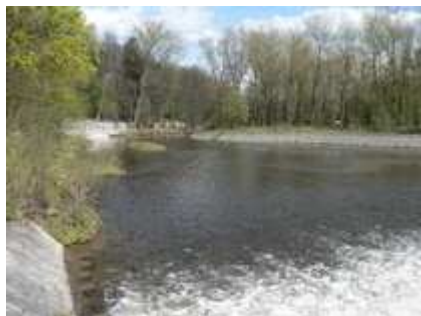
OT 8 – lokalita Velká louka

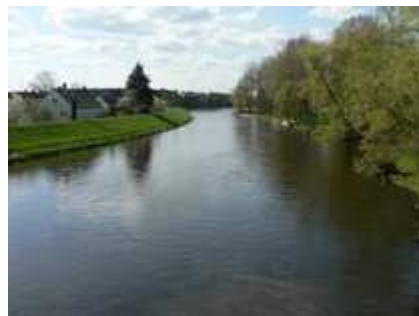
OT 9 – podjezí v Katovicích

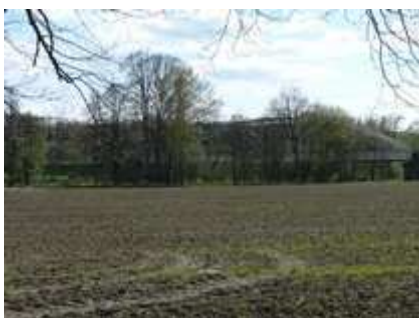
OT 10 – most v Dolním Poříčí

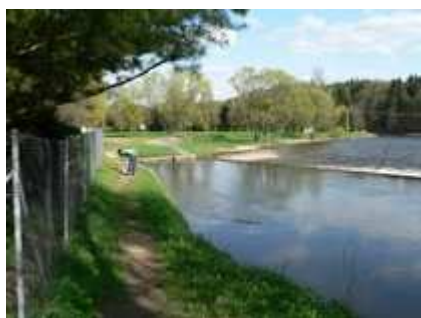
OT 11 – Horní Poříčí

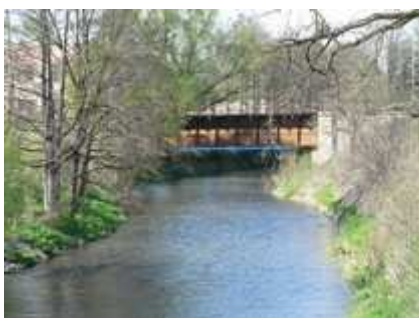
VO 1 – most ve Strakonicích

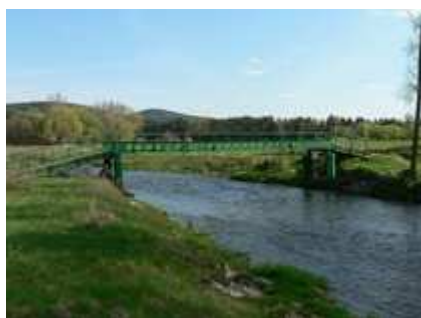
VO 2 – lávka v Radošovicích

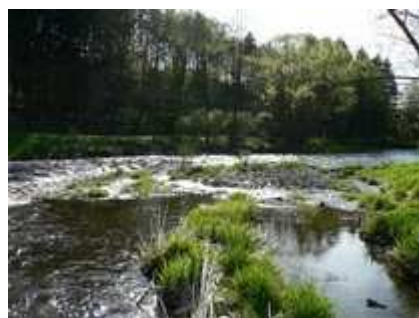
VO 3 – zúžení toku v Radošovicích

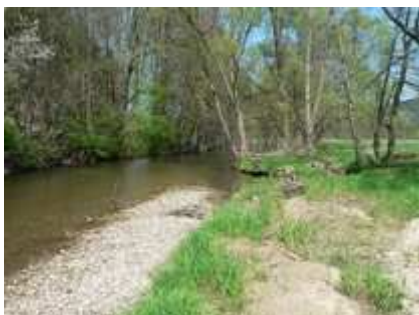
VO 4 – zúžení toku v Přechovicích

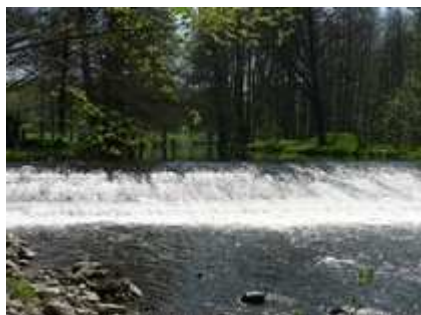
VO 6 – jezová zdrž Nišovice

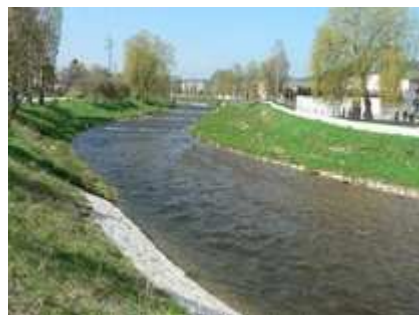
VO 8 – zúžení toku ve Čkyni

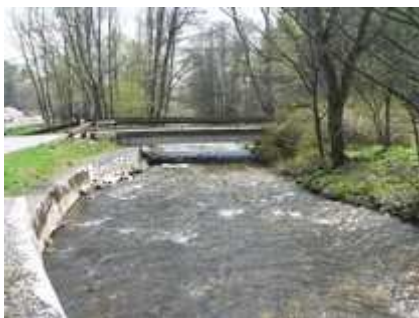
VO 9 – most v Bohumilicích

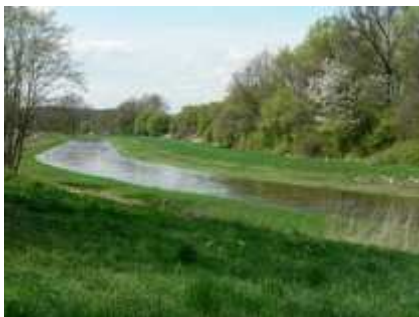
BL 1 – úprava toku u Putimi

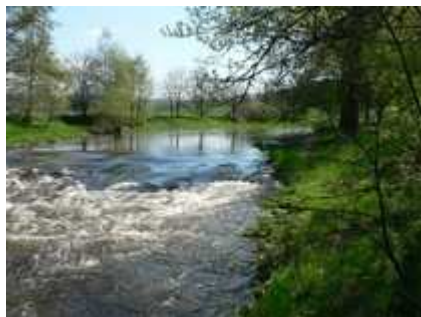
BL 2 – zúžení v Protivíně

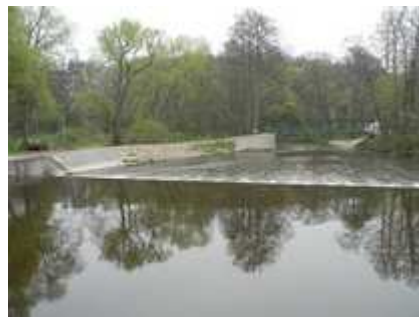
BL 4 – malá kapacita v Bavorově

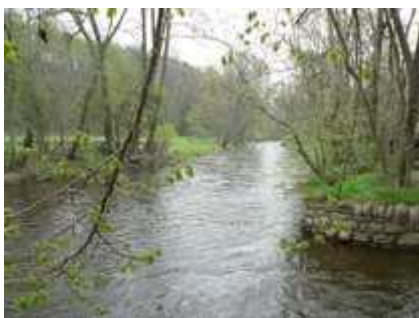
BL 5 – zúžení v Blanici

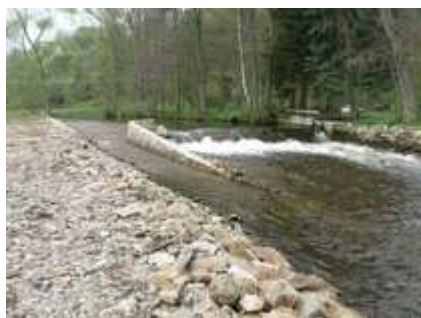
BL 6 – zúžení ve Strunkovicích

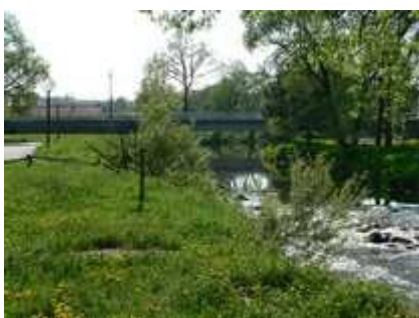
| Vodní tok | ř.km | ČHP | K.Ú. | Problém č. | Popis | Poznámka |
|---|---|---|---|---|---|---|
| Lomnice | 6,9 až 7,1 | 1-08-04-029 | Dolní Ostrovec | LO 1 | nad mostem náhlé rozšíření a pod mostem a prahem u lmg. náhlé zúžení koryta – tendence výrazného zanášení a výskyt těžkého ledochodu s poškozováním břehů | problémové jsou výrazné a náhlé změny příčného profilu navíc nad spádovým stupněm v korytě u lmg |

LO 1 – most v Dolním Ostrovci

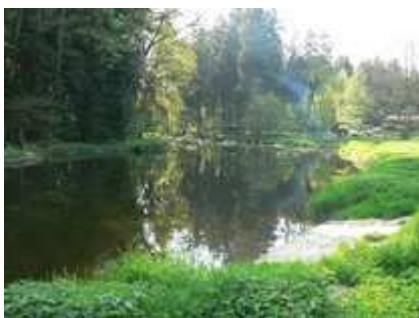
SK 1 – vzdouvací objekt, Varvažov

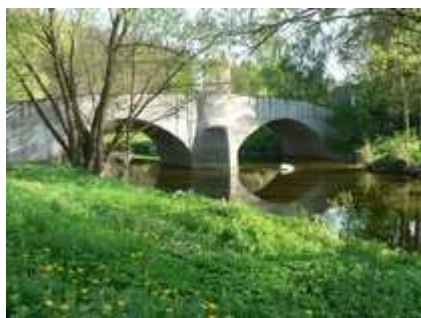
SK 2 – most s lmg ve Varvažově

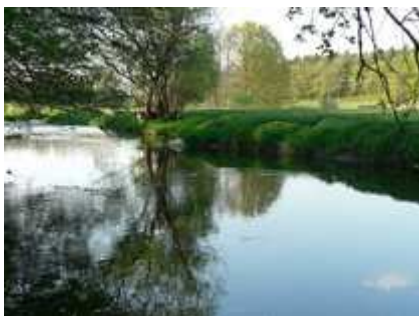
SK 5 – zúžení koryta v Rakovicích

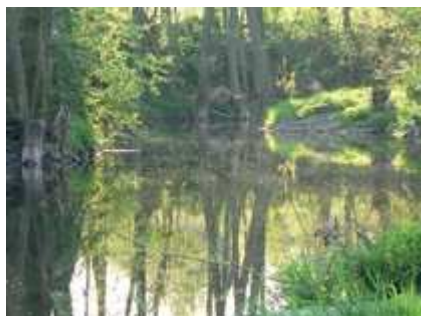
SK 7 - zúžení koryta v Krsicích

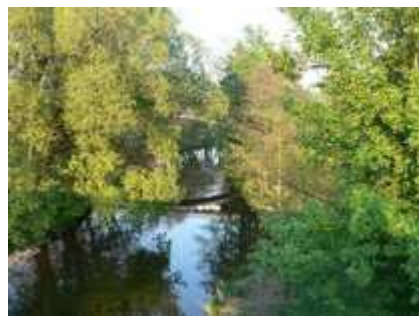
SK 9 -zúžení koryta, Dol. Nerestce

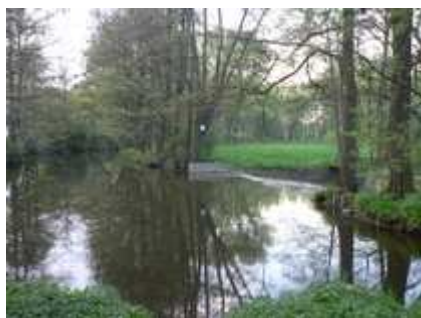
SK 11 – malá kapacita v Mirovicích

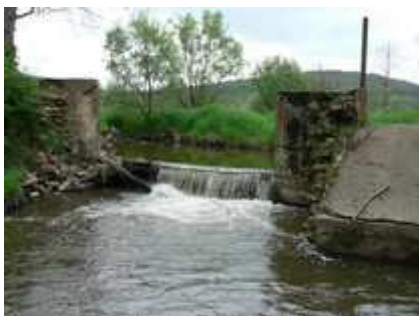
BLA 4 – zúžení v Šebířově

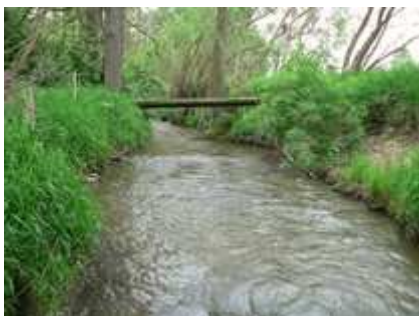
BLA 7 – zúžení v Mladé Vožici

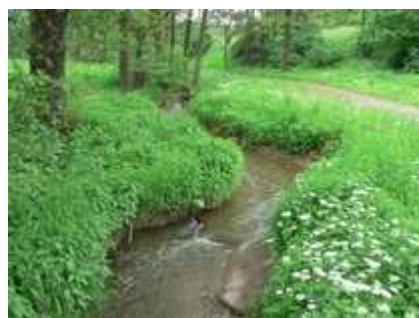
BLA 14 – zúžení v Blanici

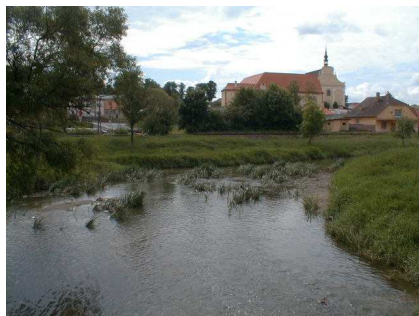
MD 18 – zúžení koryta pod lávkou

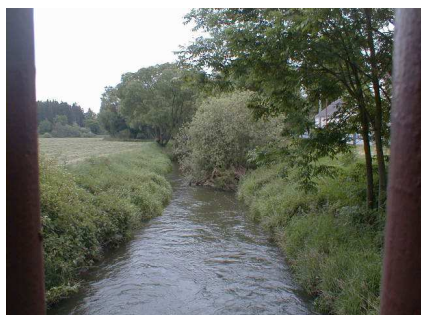
MD 24 – vegetace pod lávkou

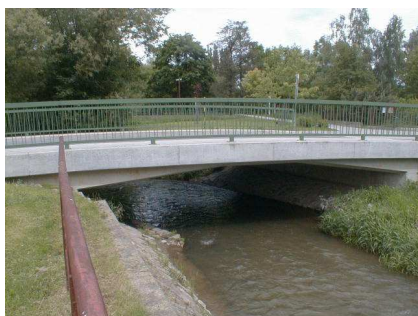
VA 2 – lávka v Dačicích
